Cómo se construye una torre mudéjar. La torre de la iglesia de San Pedro el Viejo de Madrid

LUIS CABALLERO ZOREDA*, JOSÉ IGNACIO MURILLO FRAGERO

Resumen

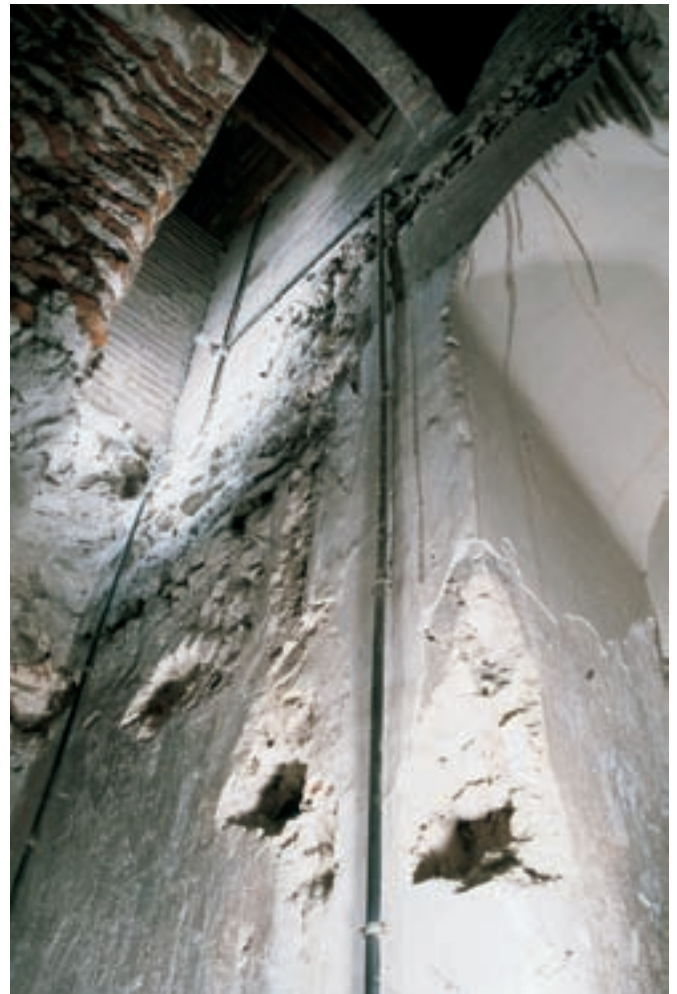
Fig. 4. La entrada al coro moderno [A105 UE1034], planta 2.ª, muro E. En primer término el paso al coro con su cubierta buzada. En la pared perimetral los huecos de los ataques originales, indicando el rebaje moderno del nivel de escalera. A la izquierda el muro de ladrillo del machón central con el corte de época moderna. En los muros perimetrales, originales, se puede adivinar el paso de la obra de calicanto a la de ladrillo

Fase I G. *Sustitución de la obra de calicanto por la de ladrillo* (fig. 4, 10 y 15). Al llegar al arranque de la tercera planta, se sustituye en la cara interior del muro perimetral el calicanto por el muro de ladrillo visto, ligeramente retranqueado en su arranque y escalonando el remate del calicanto, machihembrando quizás con la intención de mejorar el agarre entre las dos obras.

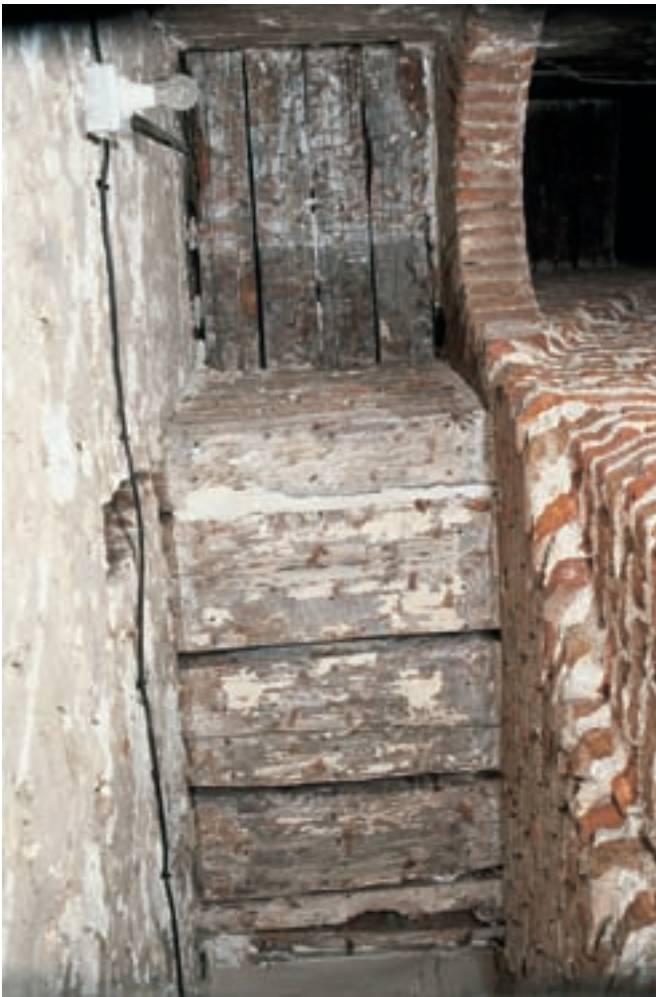
Fig. 5. Cubierta del primer tiro de la planta 1.^a [A100]. A la izquierda el muro perimetral de calicanto con la ventana y a la derecha el muro de ladrillo del machón con el corte moderno [A105]

zada de una obra anterior) que se sujetan en las esquinas en arcos de ladrillo (fig. 5, 6 y 12). Muretes de ladrillo, que atentan al muro y al machón, cierran los extremos de las mesetas y gradúan la inclinación de la escalera al variar su altura: de 18 a 16 hiladas en los primeros tiros; 9 a 6 en los siguientes hasta rebasar la segunda planta; y 4 a 2 en los pisos superiores. Efectivamente, la escalera tiene una característica especial, que en su recorrido inferior es mucho más pina (especialmente en el primer tiro, fig. 11) que en los superiores donde es muy plana (fig. 12).

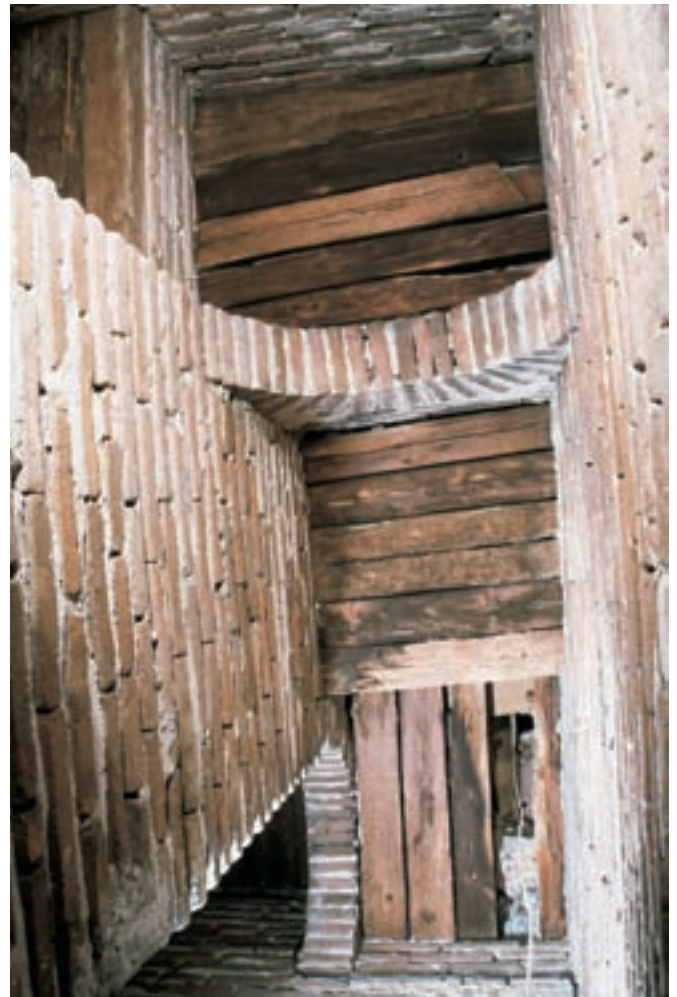
Fig. 6. Cubierta del tiro meridional de la planta 2.^a

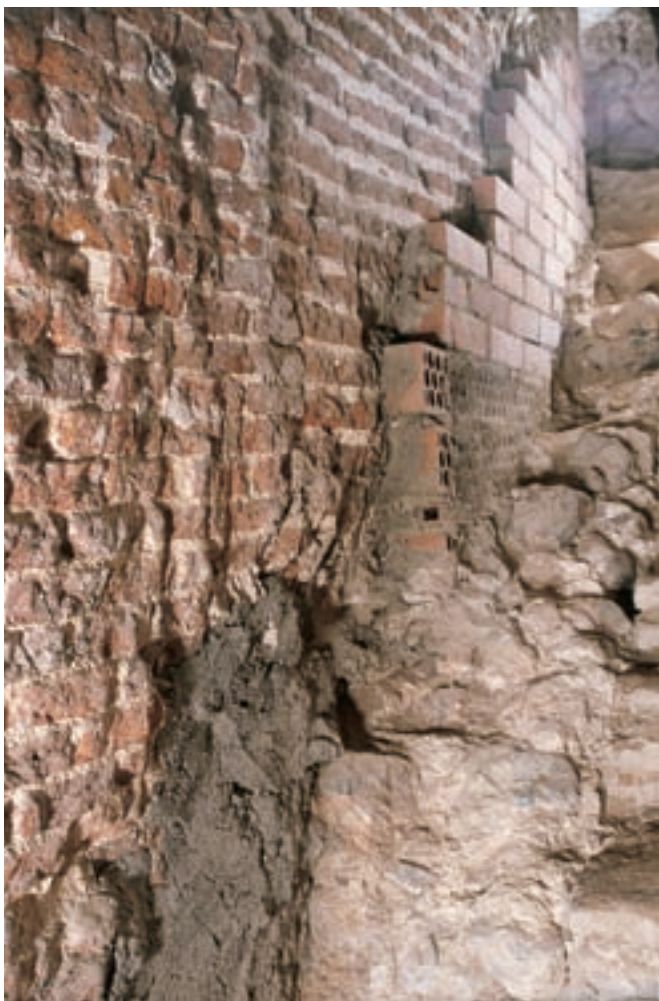
Fig. 7. La pared del machón central desde la puerta de entrada, planta 1.ª cara E. En primer término la reforma de la jamba de entrada [A101 UE1003]. A la izquierda, el muro de ladrillo del machón [A100] con el corte de época moderna [A105 UE 1001]. A la derecha el muro de ladrillo y barro [A100 UE1087] y el cimiento de calicanto [A100]. Entre ambos la intervención de A. Berlinches [A137]

Fase I B. *El muro de ladrillos unidos con barro* (fig. 13). Una vez construido el cimiento se realizó un muro de ladrillos, unidos con barro y trabados con madera, que iba a servir como encofrado del calicanto (fig. 7 y 8 [A100 UE1087]). La presencia de un enfoscado o enlucido en todas sus caras confirma la construcción previa de éste y la posterior del núcleo de calicanto del machón, a su in-

Fase I E. *El machón de calicanto y ladrillo*. El cimientado de calicanto del machón central sube en caracol (fig. 7 y 8), siguiendo la rampa del muro de ladrillo y barro una vez desmontado, y debe extenderse, tongada a tongada, hasta el muro de ladrillo de la fachada sur. De este modo el cimientado del machón es 40 cm más ancho que el propio machón en su alzado de ladrillo, exactamente los 20 cm de diferencia que hay a cada lado entre los 0,75 del ancho del tiro de escalera y los 0,55 del murete de ladrillo.

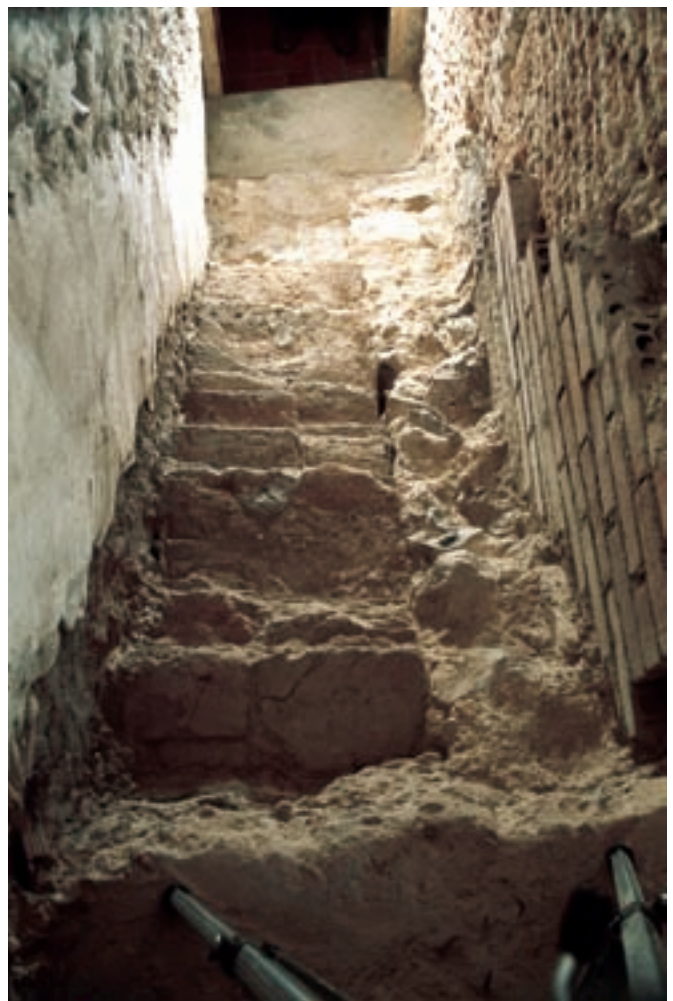
Fig. 8. Primer tiro, oriental, de la planta 1.ª, bajando. En el centro el muro de barro [A100 UE1087] y el cimiento de calicanto del machón [A100]. Inmediatamente a izquierda y derecha, la restauración de A. Berlinches [A137]. A continuación la obra original [A100], a la izquierda el muro perimetral de calicanto y a la derecha el muro de ladrillo del machón cortado en época moderna [A105]

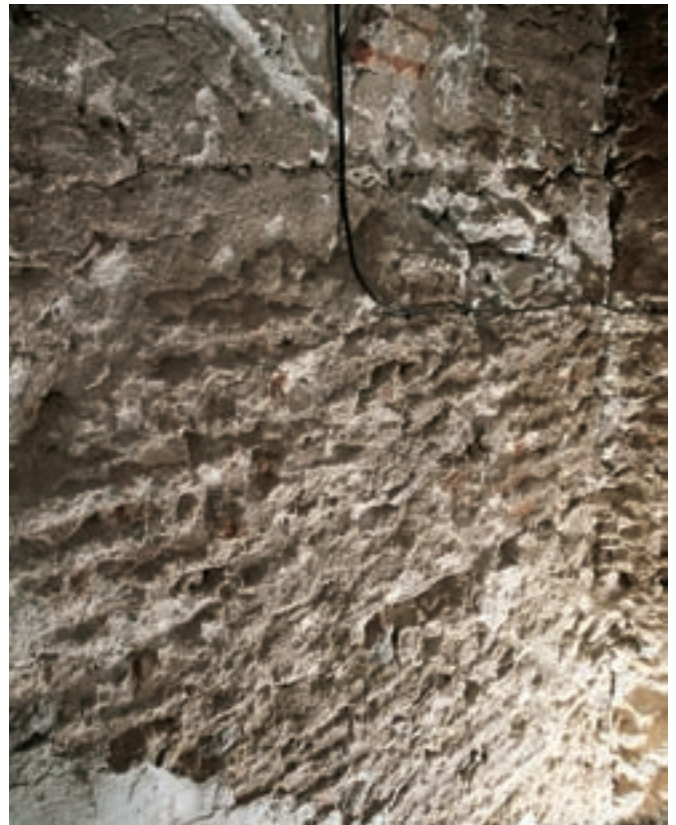
Fig. 9. Huella del muro de ladrillo y barro, utilizado como encofrado del muro perimetral de calicanto en cuya superficie se conserva [A100 UE 1022]. Planta 1.ª, muro N

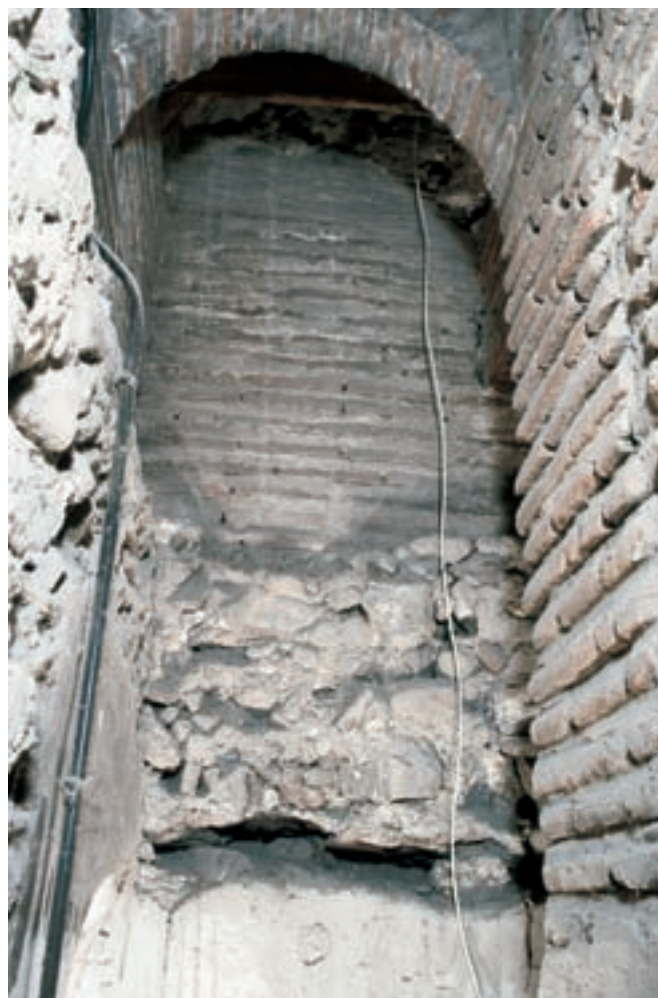
Fig. 10. Paso de la fábrica de calicanto a la de ladrillo [A100]. Planta 1.ª, muro 5

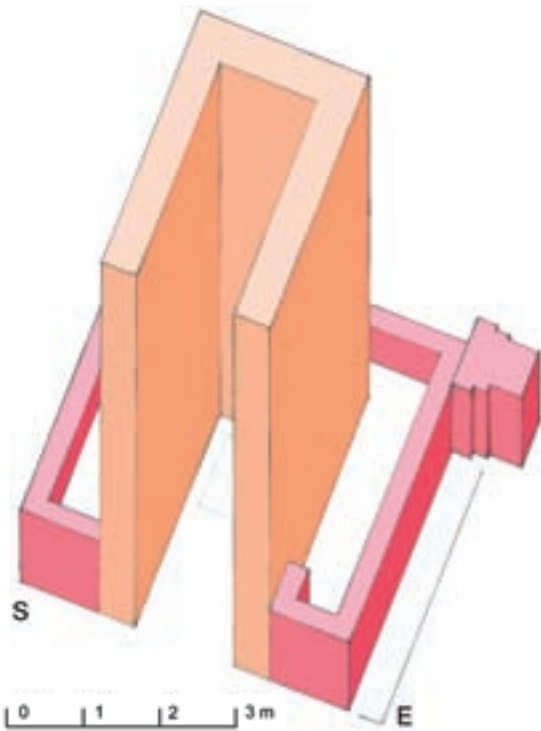
Fig. 13. Esquema en perspectiva de la construcción de muro de ladrillo y barro (en marrón) e inicio de la fachada de ladrillo visto (en rojo)

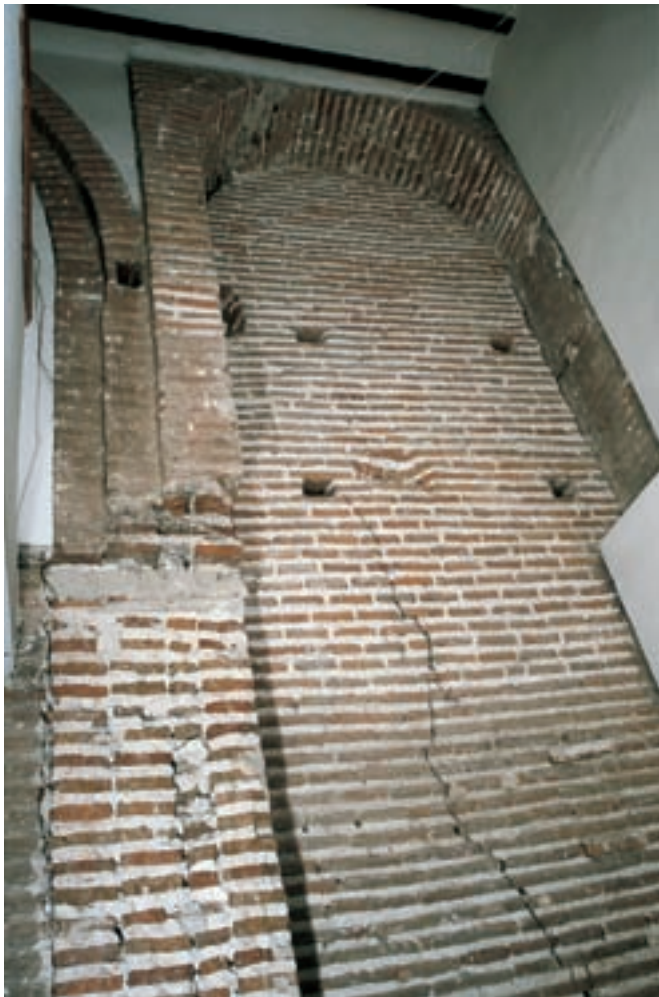
Fig. 17. Unión entre la torre y la arcada N de la iglesia. Muro N exterior [A100]. El muro de la derecha es el supuesto testero occidental de la iglesia

La unión entre torre e iglesia (fig. 17 y 18). En la cara norte de la torre se puede observar su unión con el arranque del último arco de la arcada de la iglesia. La observación es muy parcial, limitada por la presencia de elementos constructivos y enfoscados que impiden comprobar las características de los muros que nos interesan. Por otra parte, en el desván de la casa adosada al Norte de la iglesia se puede observar la cara exterior de su muro de cierre, construido con verdugadas y cadenas de ladrillo (de similares dimensiones a los de la torre) y cajones de tapial (fig. 18). Podemos ase-

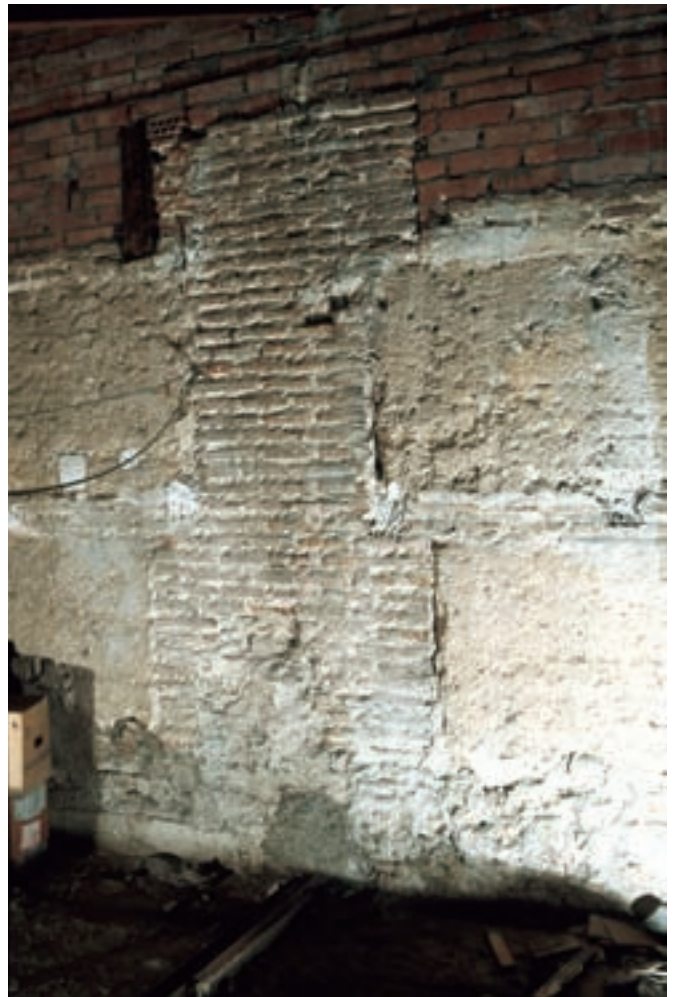
Fig. 18. Cara exterior del muro N de la iglesia, de verdugada y tapial [A100 UE1094]

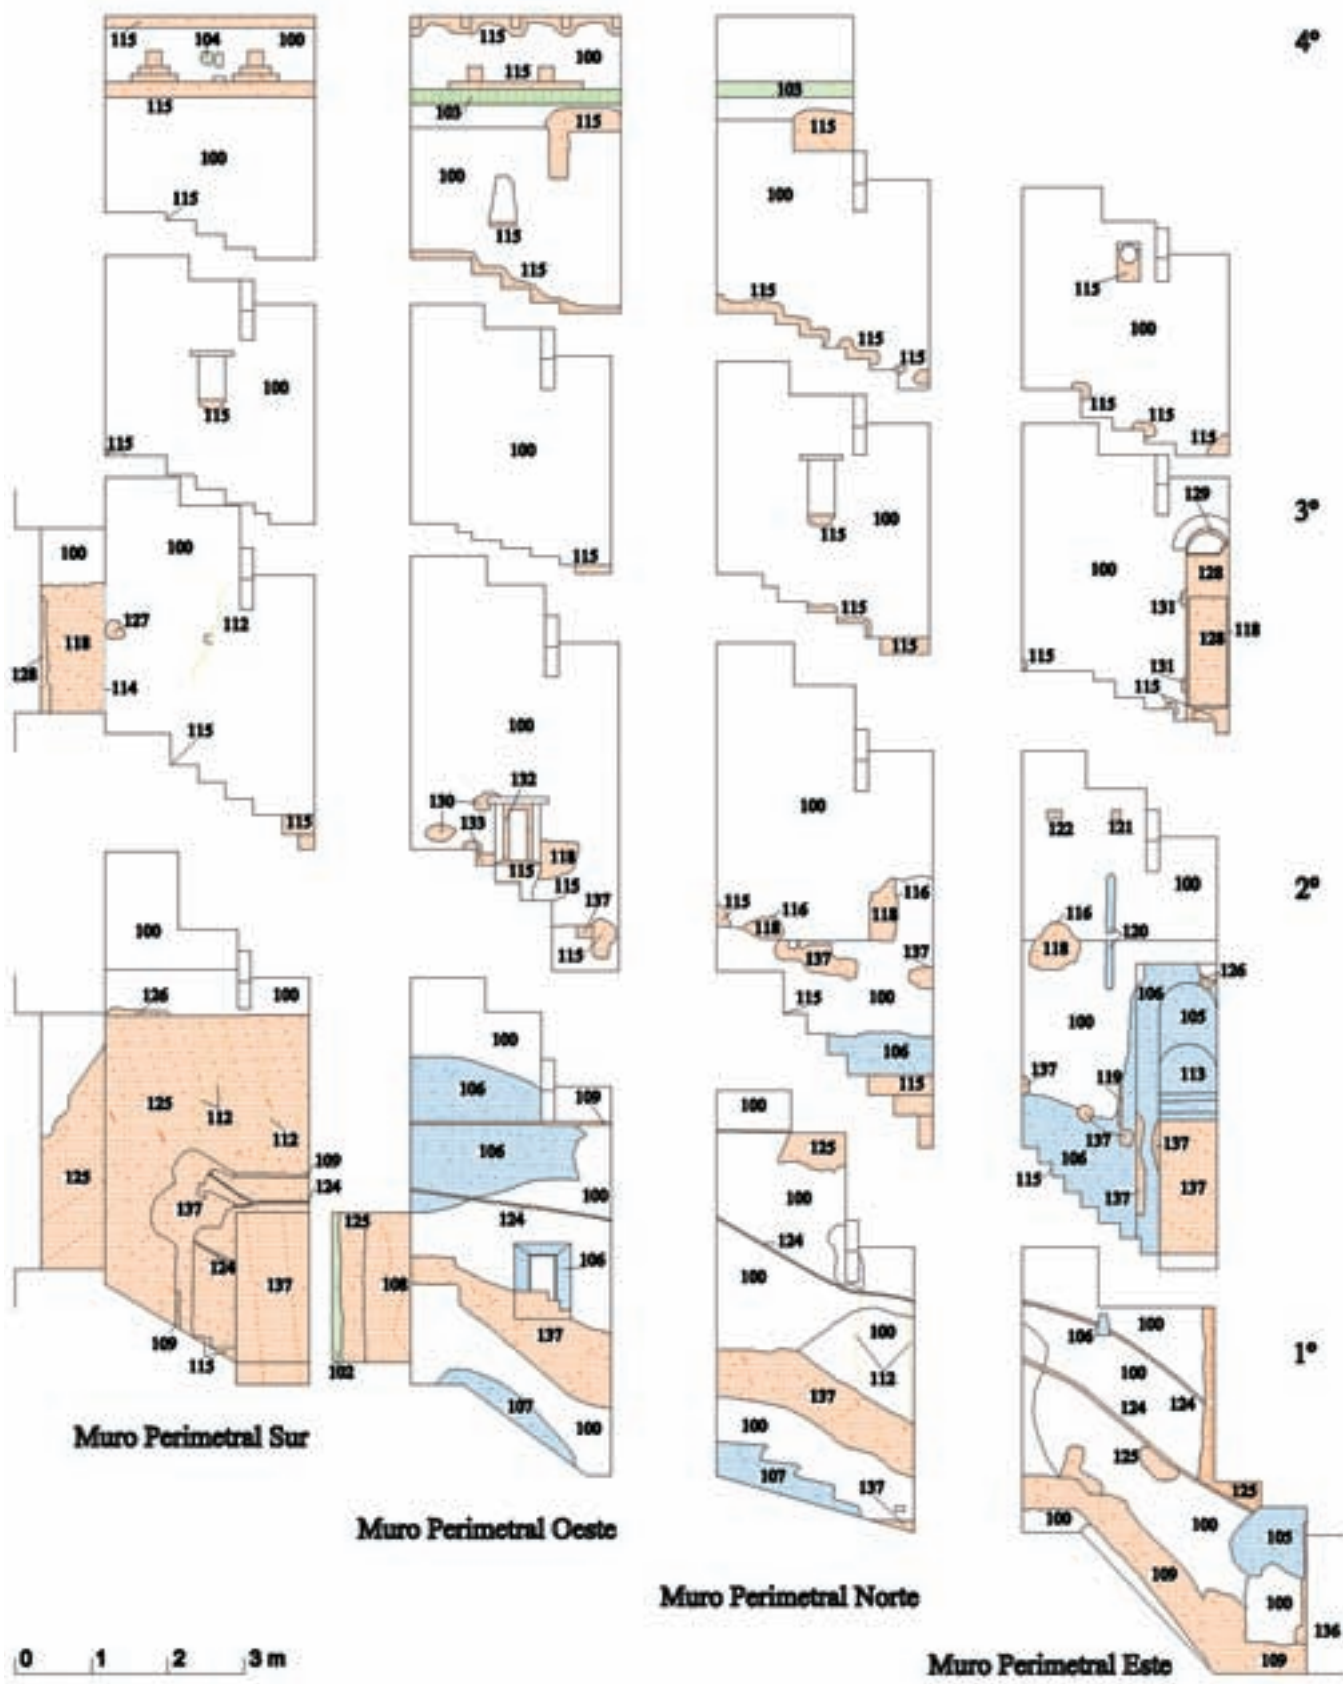
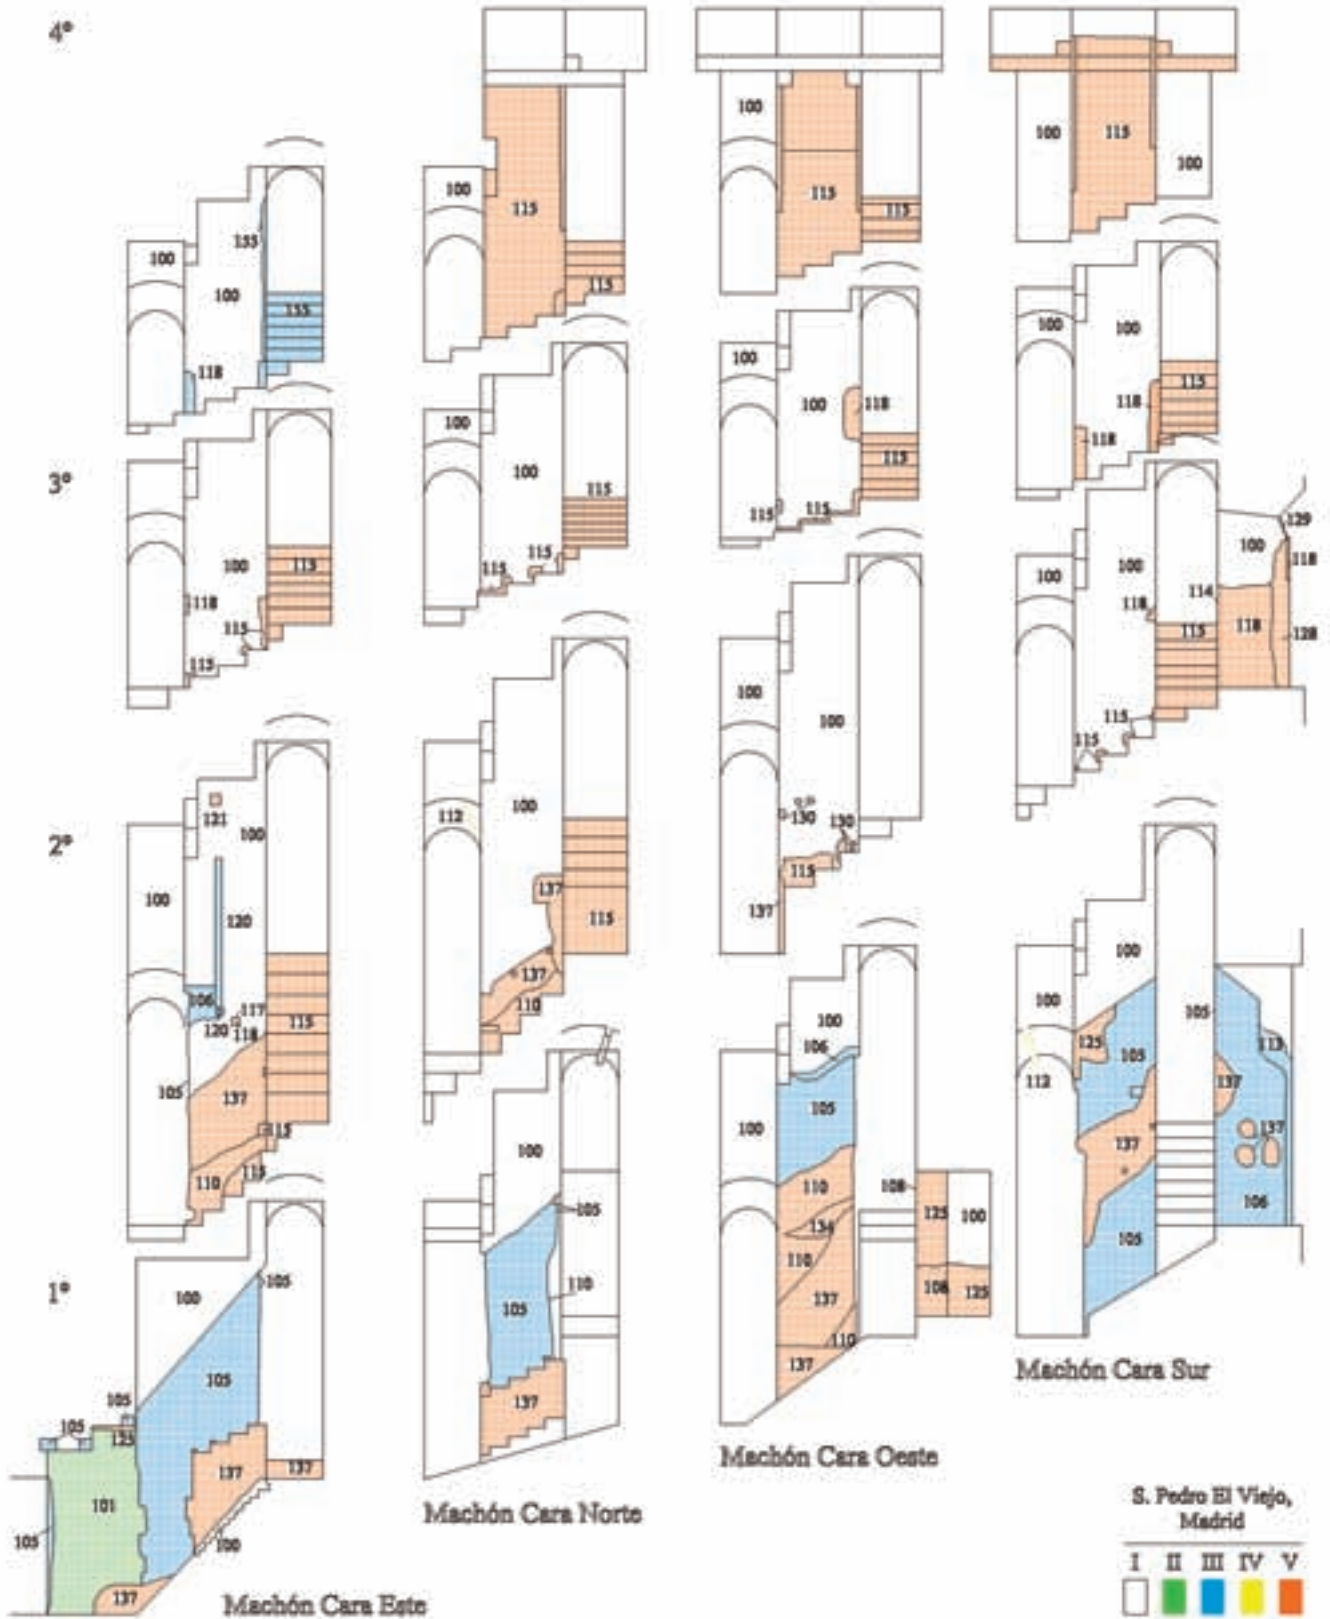
Figs. 19 y 20. Planos de lectura de paramentos
