Arqueología de un espacio habitado, trabajado y defendido. El sistema fortificado de Salinas de Añana (Álava)

Archaeology of an inhabited, worked and defined space. The fortification system of Salinas de Añana (Álava)

Alberto Plata Montero

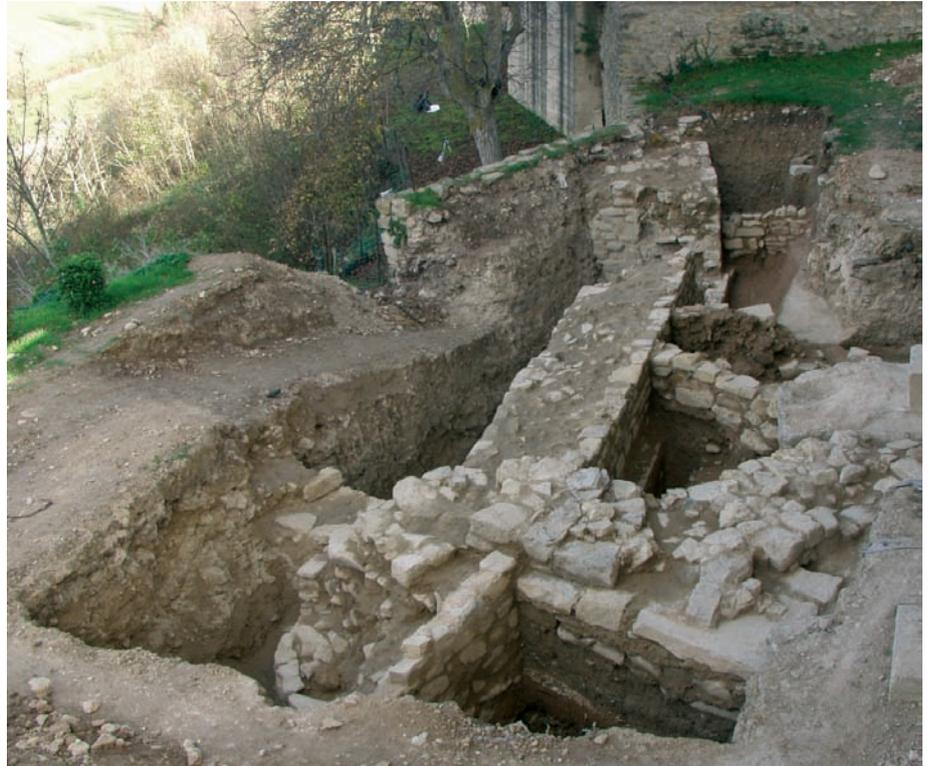
Fig. 17. Fotografía general de la excavación en San Cristóbal que muestra el arrasamiento de las estructuras hasta la cota del suelo de la terraza

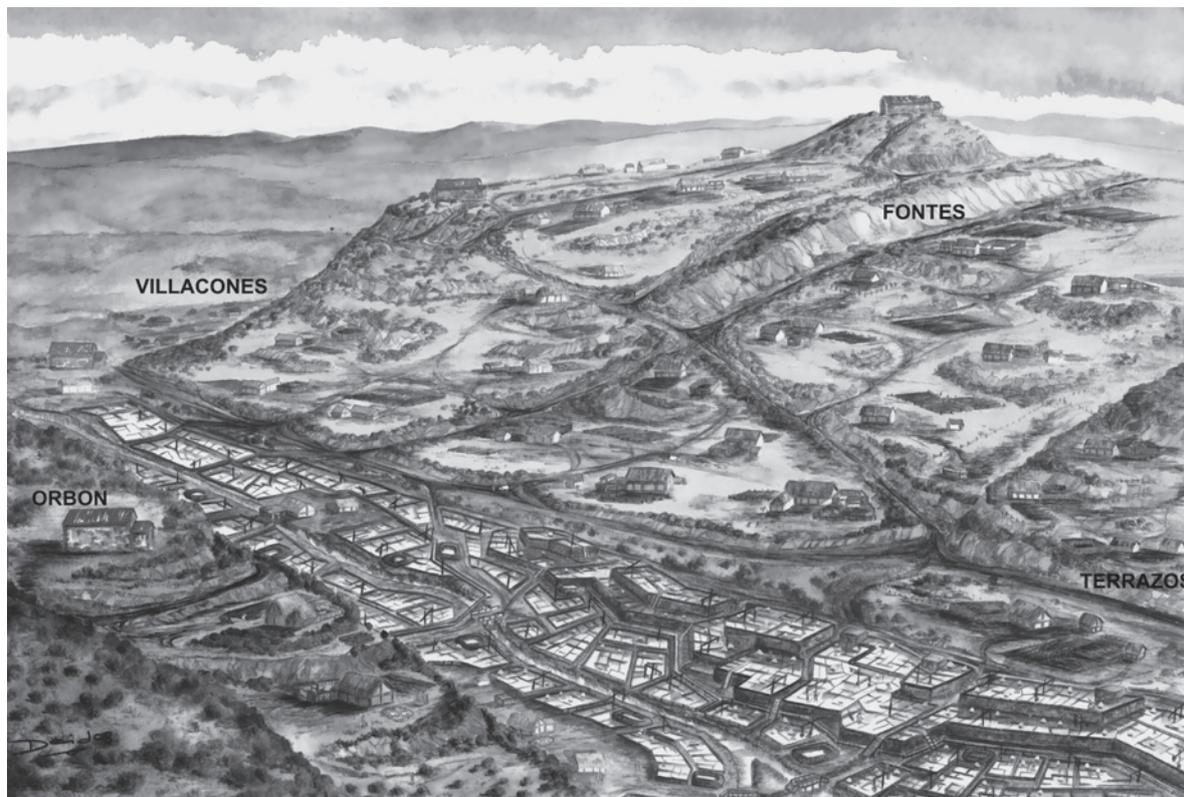
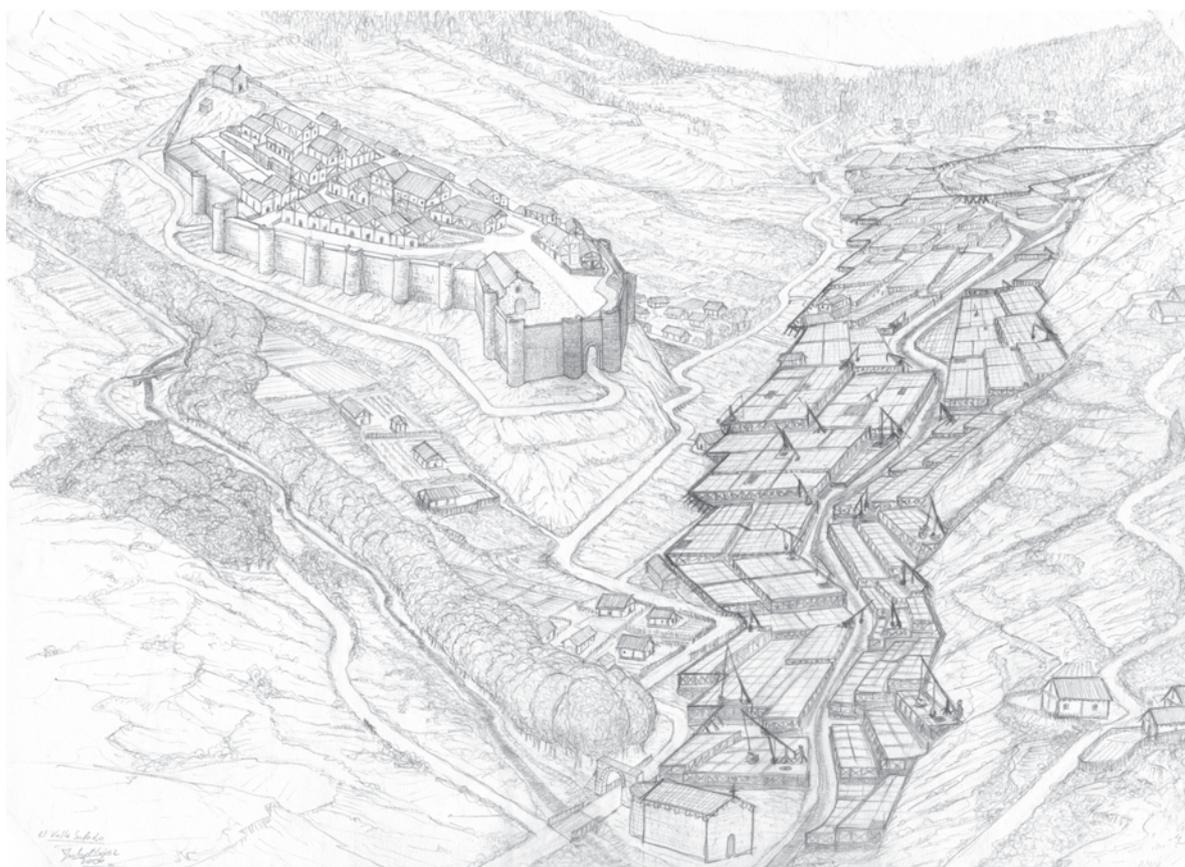
Fig. 18. En la parte superior se muestra una recreación del aspecto que pudo tener el Valle Salado entre los siglos x y xi (il. David del Moral). En la inferior, la villa de Añana en torno al siglo xiii (il. Julio Núñez)

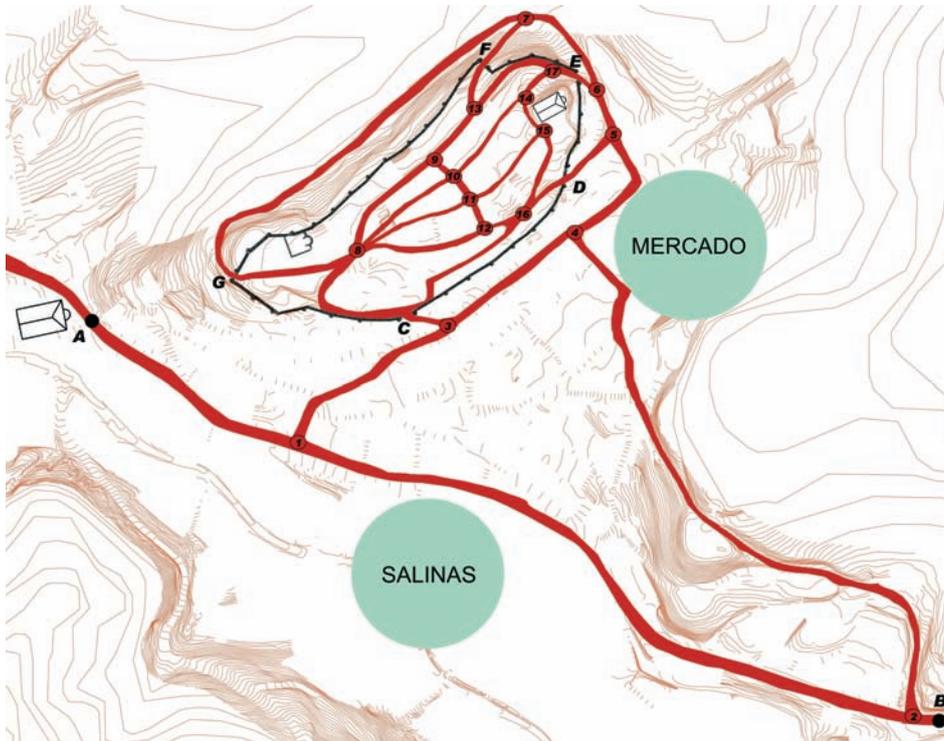
Fig. 19. Planta general del espacio construido de la villa tras su fundación

La investigación arqueológica efectuada indica la presencia de cinco puertas principales en el recinto fortificado: (C)³²- La primera se emplazaba al sur y comunicaba la calle de la Carrera con la Cerca Baja. (D)- La segunda estaba situada en el extremo oriental y unía el área del mercado con las calles Cerca Alta y Cerca Baja³³. (E)- La tercera se ubicaba en el extremo nororiental y ponía en comunicación la Cerca Alta con la zona de San Sebastián. (F)- La cuarta entrada ha sido localizada durante las labores de excavación efectuadas en el extremo norte, donde se ha puesto al descubierto la cimentación de uno de los torreones ultrasemicirculares que flanqueaban el camino que enlazaba con la calle Cerca Alta. (G) - El quinto y último acceso se emplazaba en el extremo más occidental y permitía la entrada directa a la terraza de San Cristóbal³⁴.

³² Las letras pueden identificarse en el plano de la figura 19.

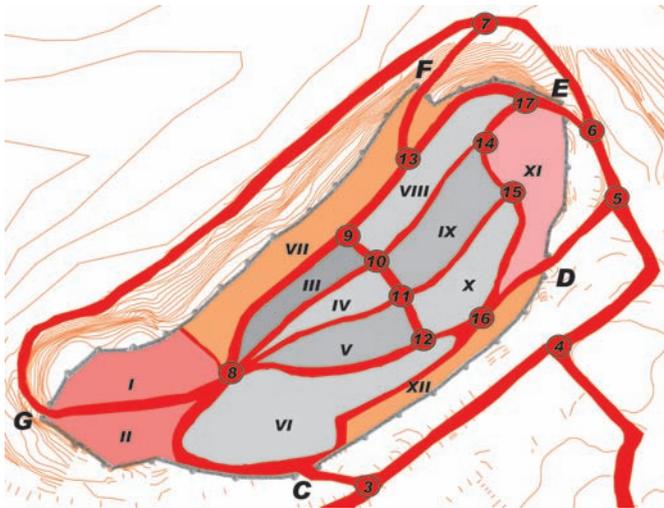
Fig. 20. Reconstrucción del plano de la villa de Salinas de Añana en el que se detallan con números romanos las distintas áreas existentes en su interior

La villa medieval resultante ocupaba una superficie de 1,47 hectáreas y estaba rodeada por aproximadamente 540 metros de muralla, de los que sólo se han conservado hasta la actualidad unos 130 (cfr. fig. 20). Las torres que defienden su cara externa son elementos macizos que poseen, por término medio, unos 2,6 metros de diámetro y

³⁶ Los números pueden identificarse en el plano de la figura 20.

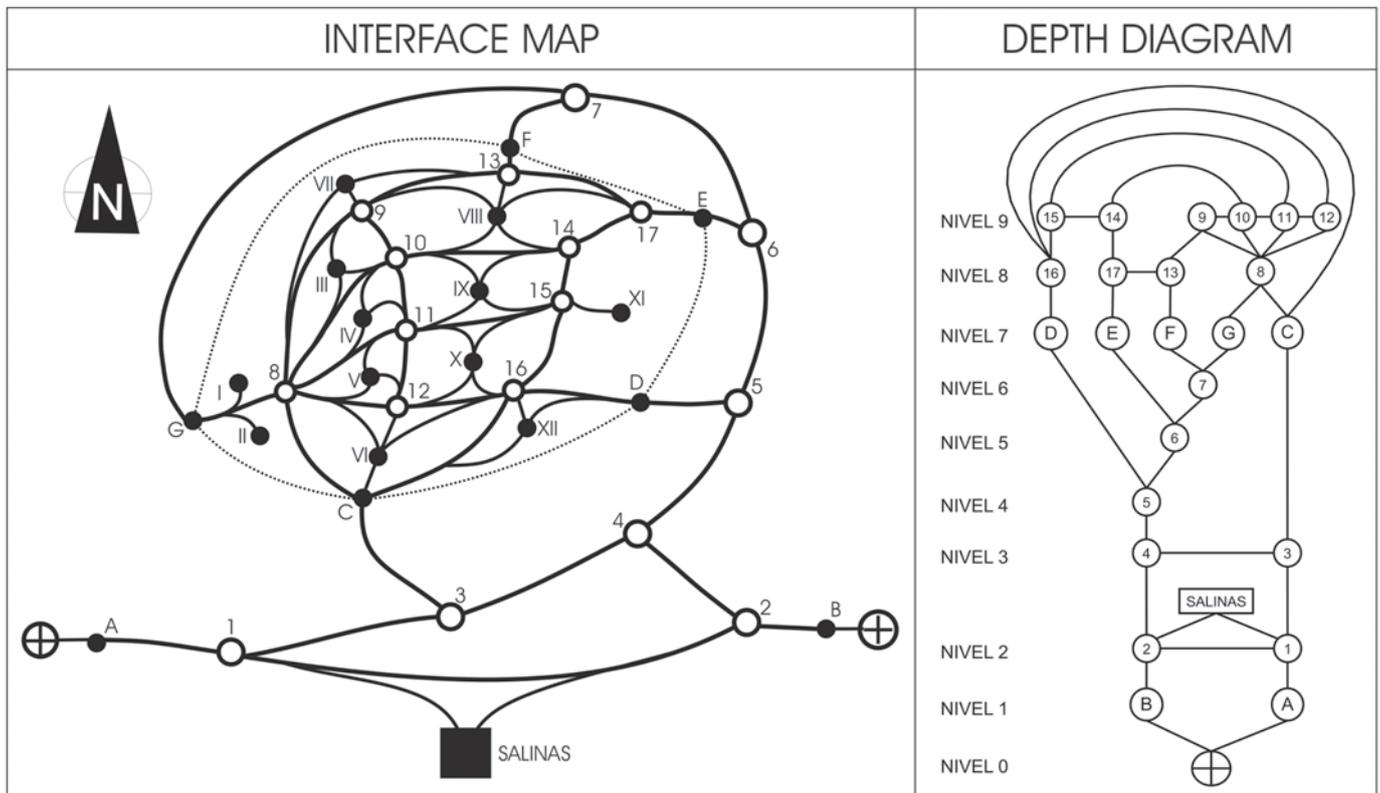
Fig. 21. Transformación del paisaje construido de Salinas de Añana en un mapa de puntos de contacto y en un diagrama de profundidad

Tal y como se puede apreciar en el *Interface Map*⁴⁰ y en el *Depth Diagram* de Añana (cfr. fig. 21), el sistema no es superficial, sino que se caracteriza por la profundidad de su espacio convexo⁴¹ y el control de las transiciones por el

⁴¹ La profundidad se mide con el índice de permeabilidad o de *Relative Asymmetry (RA)*, que indica el grado de control de los espacios. Se calcula empleando los datos del *Depth map* en la siguiente fórmula: $AR=2(PM-1)/K-2$, donde PM es la profundidad media desde el punto de inicio y K es el número total de espacios del sistema (Hanson 1998: 28). En el caso de Añana $2(6,16-1)/$

$25-2= 0,45$, donde K es 25 y PM 148/25-1. Tal y como recoge T.A. Markus (1993: 14), los valores resultantes del cálculo de este índice «*ranging from 0 (low) to 1 (high)*. Each space is a number of steps from all others; those that are, in sum, spatially closest to them all (low RA) are the most integrating. They characteristically have dense traffic through them. Those that are furthest (high RA) are the most segregated - isolated, often for privacy».

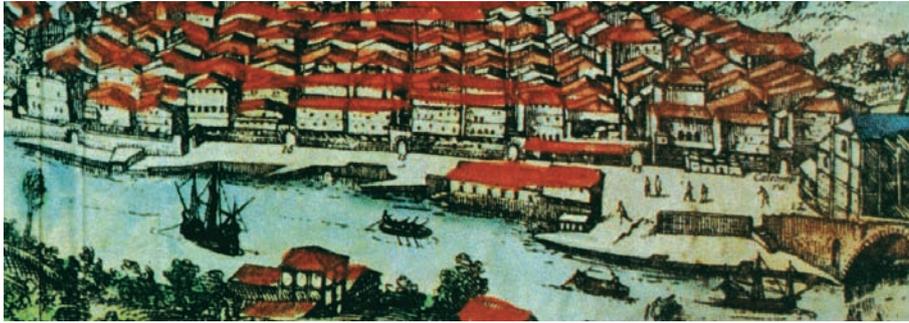
Fig. 22. Detalle de La Ribera de Bilbao en el siglo XVI (Incluida en la obra de G. Braun, F. Hogenberg y S. van der Navel «Civitates Orbis Terrarum» (publ. Colonia, 1572-1618)

Un ejemplo significativo de *espacio protegido* es la Plaza Vieja o del Mercado de Bilbao que se emplazaba en la zona de La Ribera. En este área entraban mercancías por vía terrestre y marítima, estaba delimitada tanto por la cerca de la villa como por la ría y tenía distintos accesos que controlaban la entrada y salida de las mercancías: como el Portal de Ibeni por el este (García, Plata 2003: 334-347), el puente de San Antón por el sur, o la puerta que se situaba entre el final de Barrencalle y la ría por el oeste (cfr. fig. 22).
