La iglesia de Santo Domingo de La Iruela (Jaén). Excavación y Arqueología de la arquitectura

Church of Santo Domingo of La Iruela (Jaén). Excavation and Building Archaeology

Vicente Salvatierra Cuenca*

Universidad de Jaén

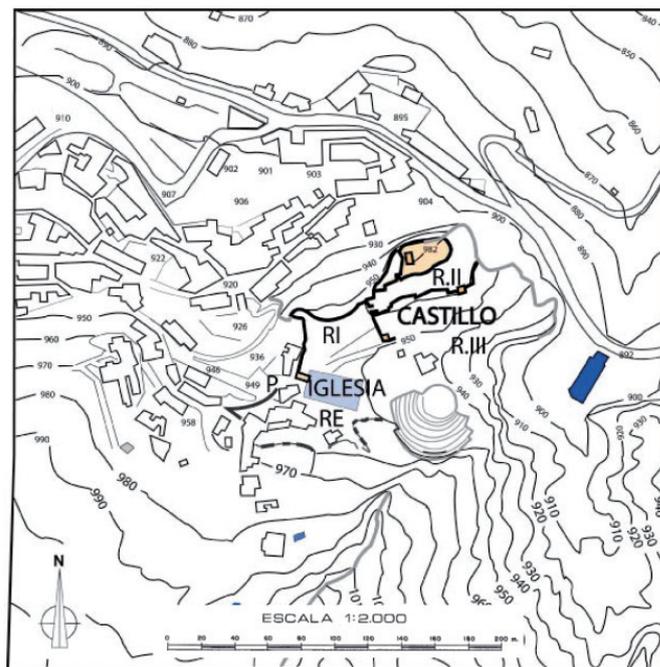
Fig. 2. La fortaleza de La Iruela. Situación relativa del castillo y la iglesia. Se señalan la plaza de armas (RI), el castillo (R.II), el área de la aldea al sur (R.III) y la zona al occidente de la iglesia, posible ampliación de los siglos XV-XVI (RE)

El origen de la población parece estar relacionado con la construcción del castillo que se alza en el extremo noreste de la misma (figs. 2 y 3). Se ubica en un promontorio que goza de una buena defensa natural, con fuertes cortados al norte y este, y que se prolonga al oeste por un espolón relativamente ancho y llano, limitado a su vez por cortados en los lados norte y oeste y una caída más suave al sur, por este espolón se accede a la torre donde se ubica la puerta en codo que da entrada al castillo. Este se organiza en tres recintos escalonados de norte a sur. Se trata de una construcción de época almohade, según señalan los materiales más antiguos procedentes de la excavación efectuada en el segundo recinto (Navarro, Gutiérrez en prensa; Salvatierra en prensa), y diversas características constructivas de la parte principal del castillo, sobre todo murallas y torres, realizadas con un encofrado mediante tapias, cuya mezcla incluye a primera vista arcilla, tierra depurada, cal y numerosas piedras de pequeño tamaño, siendo una construcción de gran calidad. Además se recubrieron después las juntas de los cajones con un encintado de grandes bandas de mortero de cal (fig. 4)². El encintado es una de las variantes técnicas

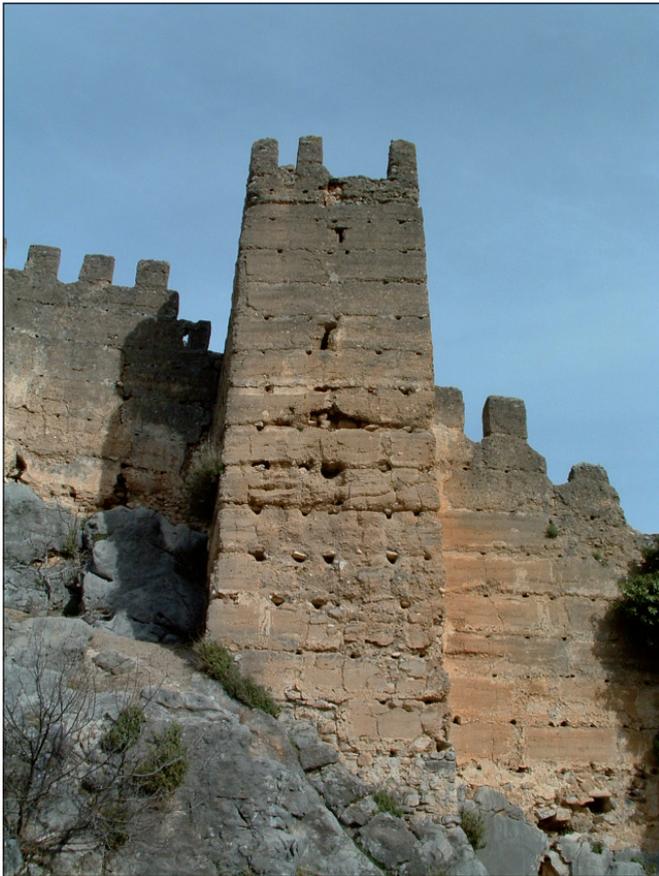
Fig. 4. Torre y muralla entre los sectores II y III. Se aprecia el despiece de sillares

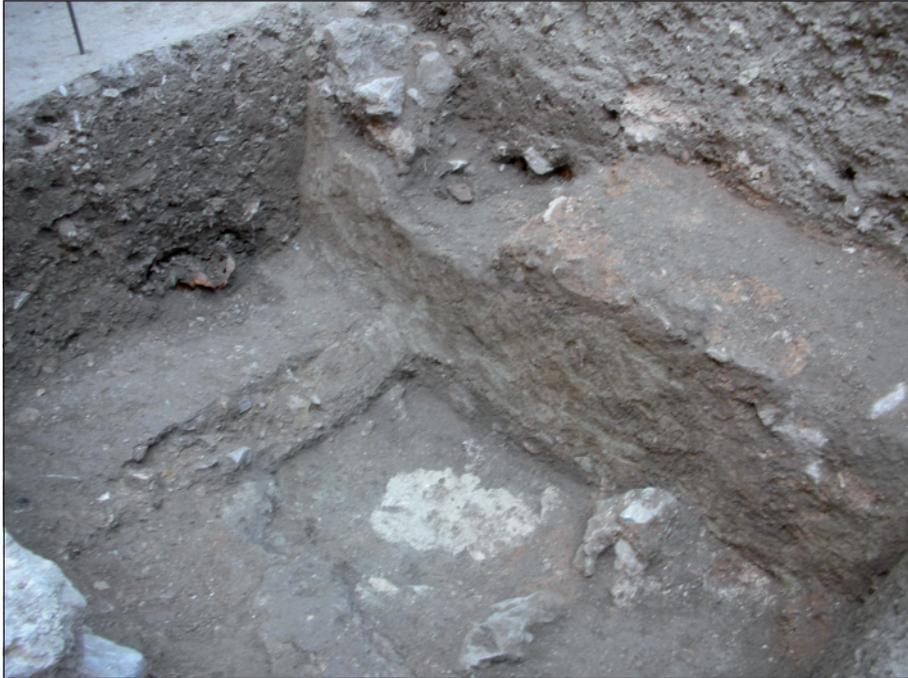
Fig. 5. Muro de tapial del primitivo edificio

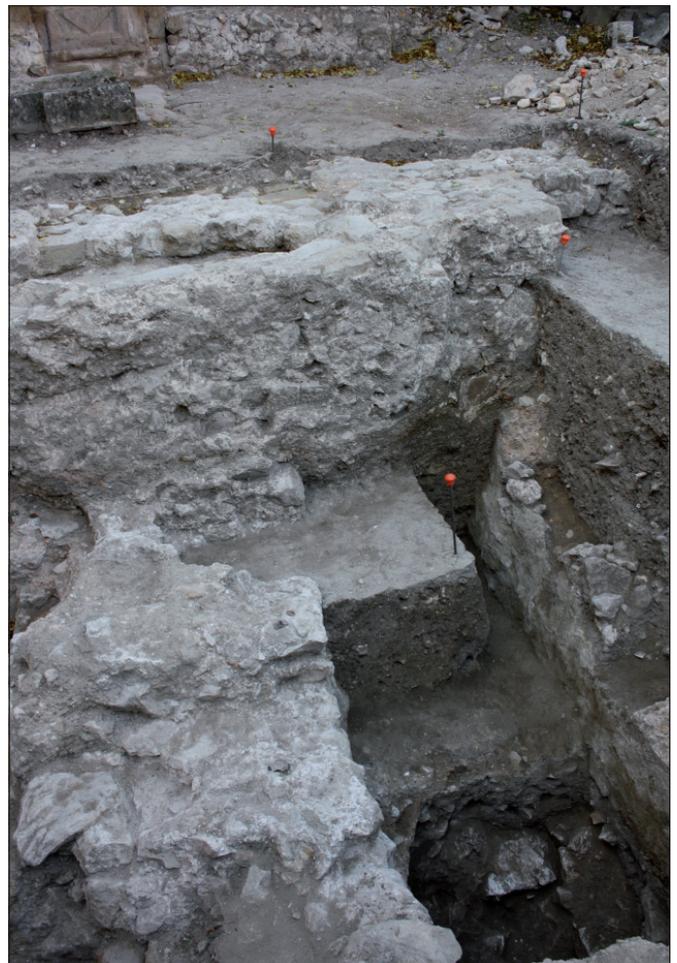
Fig. 6. Base del pilar del crucero. A la derecha muro de tapial del edificio primitivo

mismo se adosan otros dos pavimentos similares a los anteriores. Los dos conjuntos están separados unos 2,00 m por la base de un gran pilar y otros elementos correspondientes a los cimientos de la iglesia renacentista (fig. 6). La pequeña distancia entre los muros excavados permite considerar que se trata del mismo edificio, del que en conjunto se ha explorado una superficie de 5,00 × 4,00 m, aunque por el espacio disponible debía ser bastante mayor. Los pavimentos más antiguos de cada zona están a una altura similar. Pero los otros presentan una diferencia de 0,20 m entre ellos, lo que parece implicar que en un momento dado existió un pequeño escalón entre ambos espacios. Aunque el edificio se sitúa sobre niveles almohades, con los datos disponibles no es posible establecer la cronología del mismo, ya que podría ser tanto de época almohade como de primera época cristiana. No obstante los rasgos de poco cuidado y tosquedad de la construcción a los que hemos hecho referencia serían un elemento que apoyaría su cronología castellana (Gurriarán, Sáez 2003:586-587, nota79). Tampoco es posible determinar el tipo de edificio de que se trata, aunque su aparente amplitud, los cuidados pavimentos, la ausencia de material de uso cotidiano (cerámica, huesos...) y su ubicación, permiten formular la hipótesis de su función religiosa. En conclusión, aunque no puede descartarse que la población andalusí construyera una mezquita que fue convertida en iglesia tras la conquista castellana, elementos como los pavimentos alejan a este edificio de otras mezquitas rurales

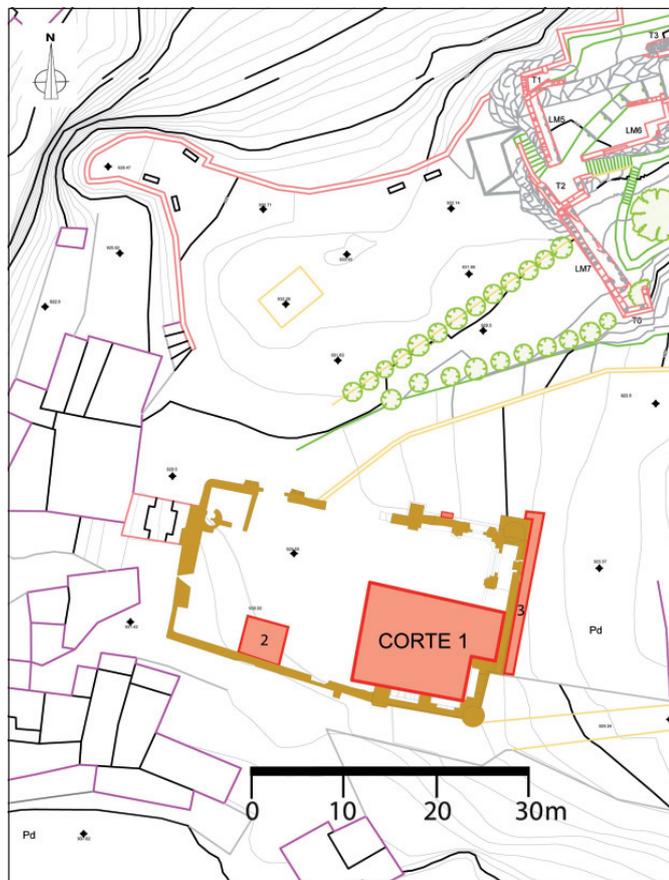
Fig. 7. Plano de la Iglesia

La iglesia es un rectángulo ligeramente irregular, que ocupa un área aproximada de unos 650 m² (fig. 7), se organiza en una planta de salón típicamente renacentista, organizada en tres naves, la central de doble anchura que las laterales y testero plano. Al este, la cabecera y los laterales hasta los extremos del crucero están realizados con sillares bien trabajados en la planta baja y sillarejo de toba en la superior, mientras que en el resto, donde sólo se conserva la planta baja, es de mampostería irregular con piedras de mediano tamaño, lo que hace a esos paramentos mucho más ligeros. Por el desnivel del terreno, en esta última zona la roca está casi en superficie, por lo que la cimentación es prácticamente inexistente. Por el contrario, al este la base geológica baja más de tres metros, la excavación del

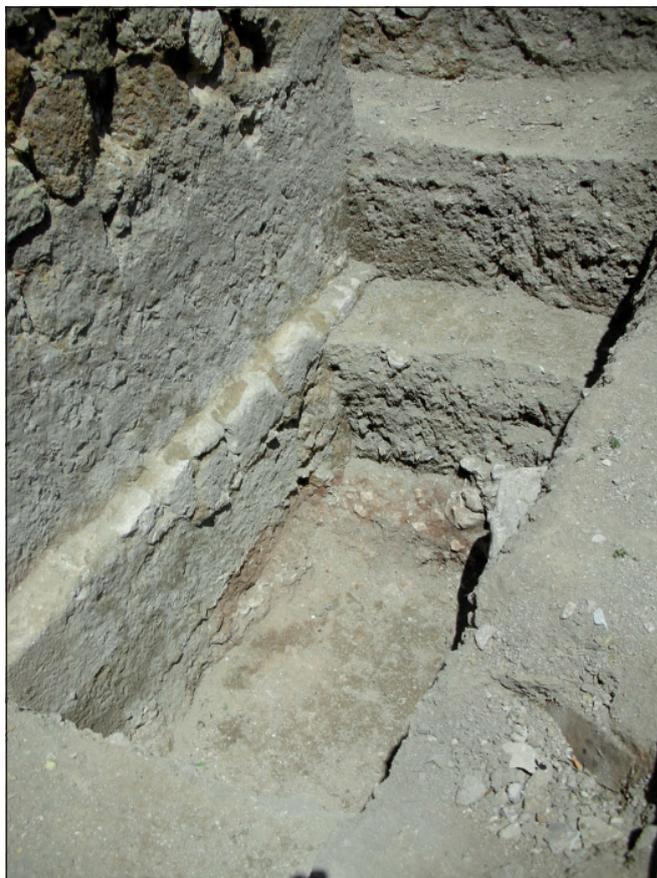
Fig. 8. Corte 3, en el extremo derecho se advierten restos de la cimentación, rota por enterramientos

corte 3, al exterior de la cabecera, permitió localizar una potente cimentación, que probablemente se extiende por los lados, hasta los extremos del crucero, con un primer nivel constituido por un mortero de gran dureza, formado por piedras de pequeño tamaño y argamasa, de un metro de potencia y gran anchura, aunque fue afectado por los enterramientos posteriores (fig. 8).

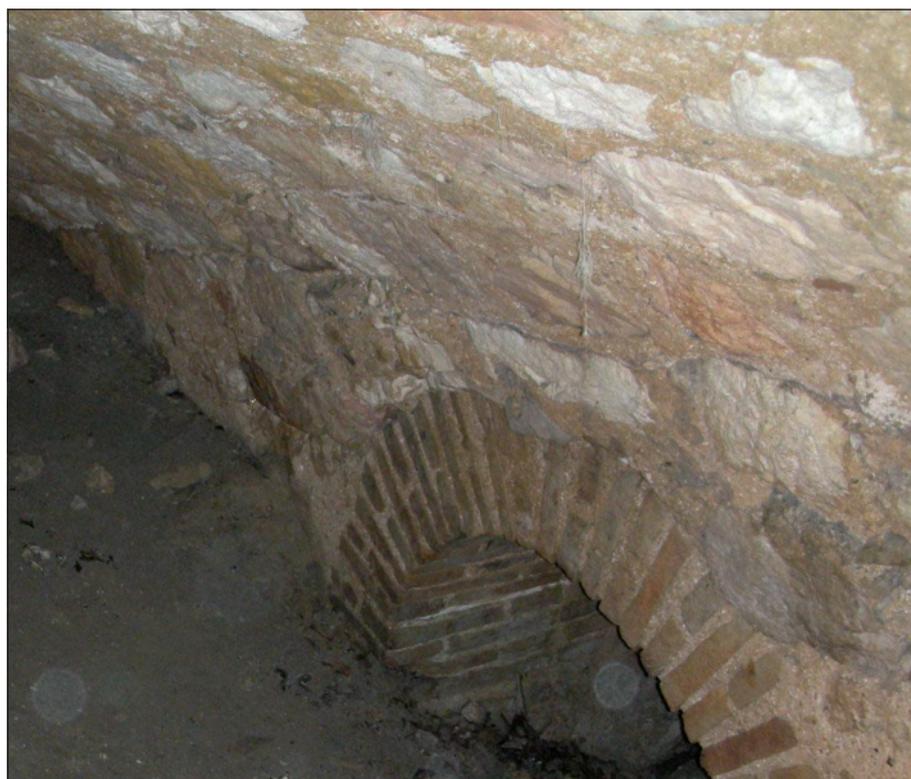
Fig. 9. Pasillo interior de la cripta hacia el oeste

Así mismo, esta mayor profundidad se aprovechó para construir los grandes pilares del crucero, habiéndose localizado en el corte 1 el del lado sur, junto a los estribos que lo unían con los pilares de los lados norte y oeste. Al este del pilar, bajo el crucero, con orientación norte-sur se construyó una gran cripta de enterramiento, abovedada, con unos 2.50 m de altura, realizada con mampostería. Del interior de la misma parte un corredor con muros y bóveda de ladrillo hoy casi completamente cegado (fig. 9) que, con dirección este y cierta inclinación, quizá conduce a otra cripta bajo el presbiterio, y en cualquier caso a un gran

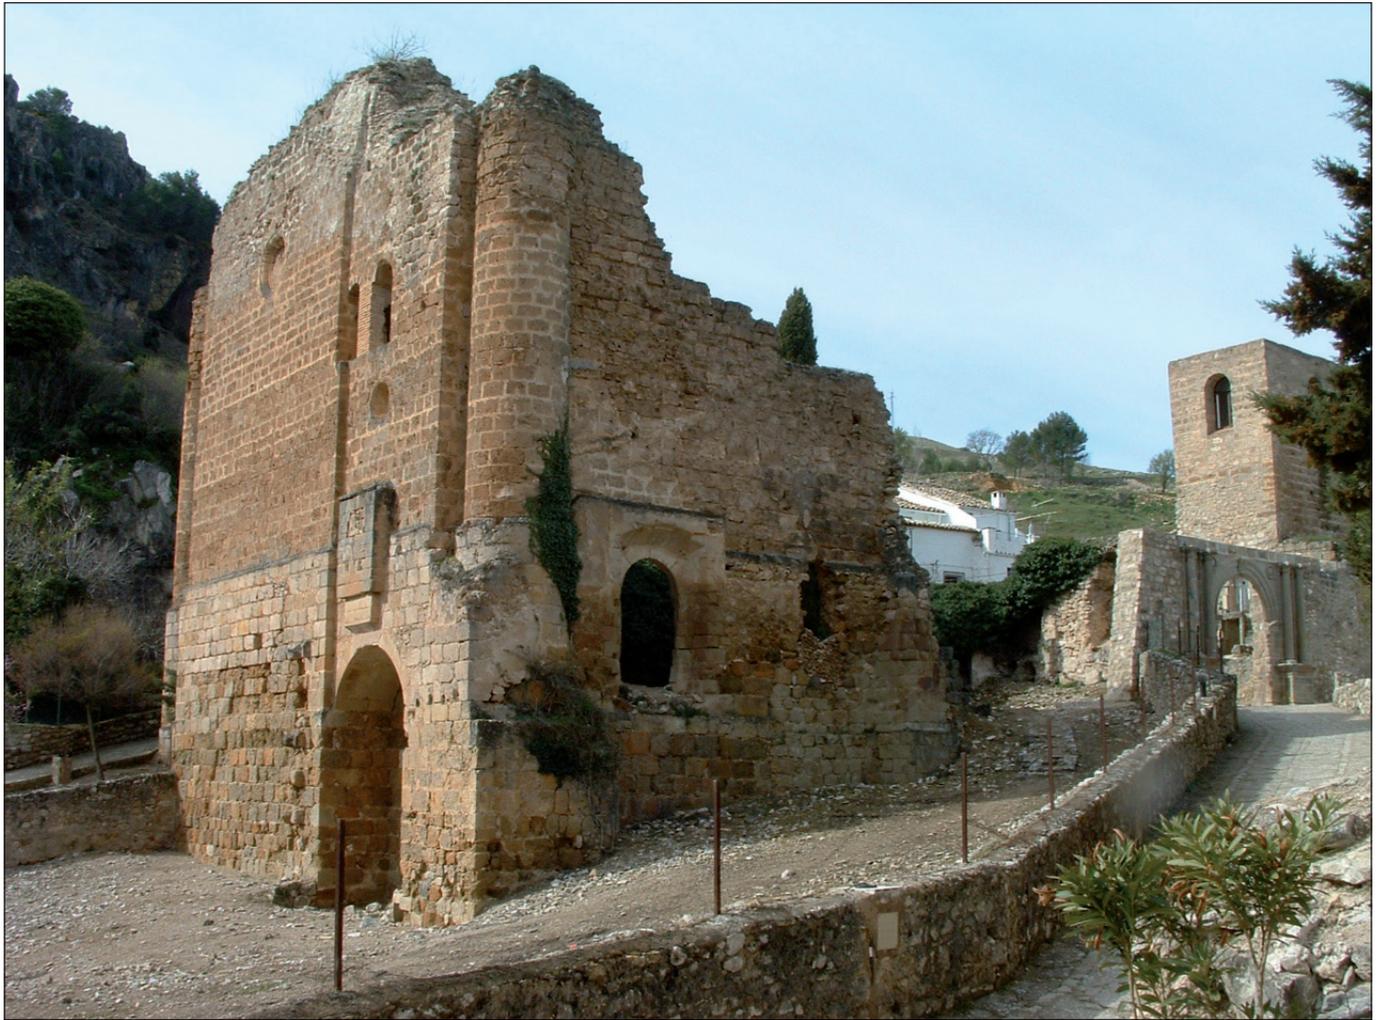
Fig. 10. La iglesia desde el noreste

La cabecera está enmarcada por sendos «torreones» circulares. Por el exterior (fig. 10), al noreste, se refleja ligeramente la estructura tripartita de las naves de la iglesia. Los sectores sur y central son muy homogéneos, animado el último sólo por un rosetón en altura, que posteriormente fue cegado. El lado norte, por el contrario, muestra una notable complejidad. En la planta baja, a un nivel situado en

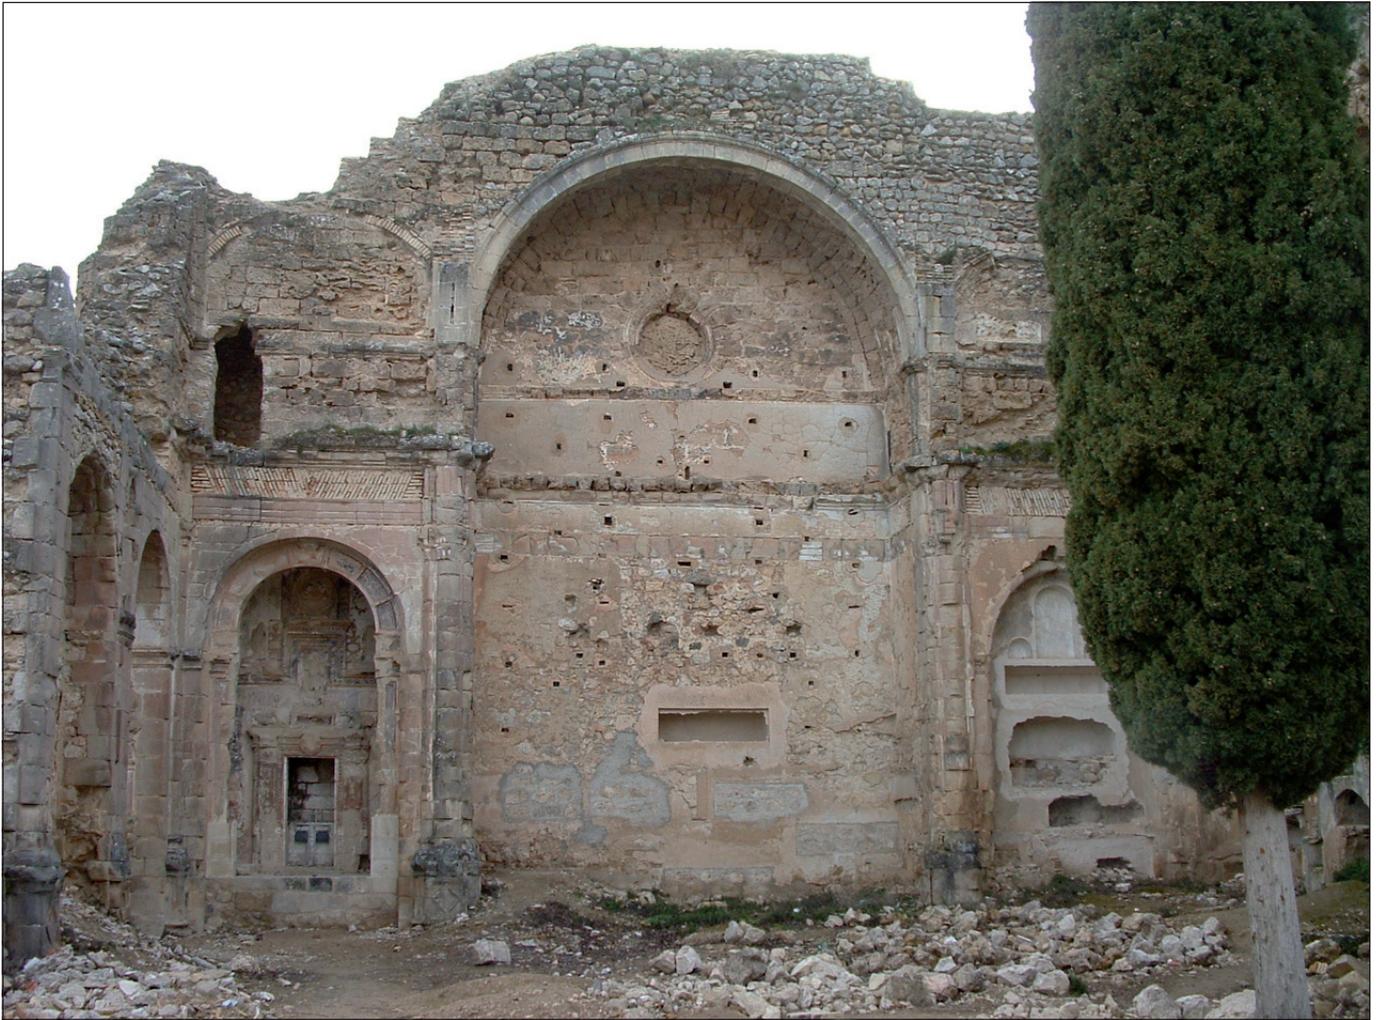
Fig. 11. Cabecera interior de la iglesia

Por el interior del templo la estructura tripartita de la cabecera es muy acusada, y se relaciona con las naves (fig. 11). El espacio central, que corresponde al presbiterio,

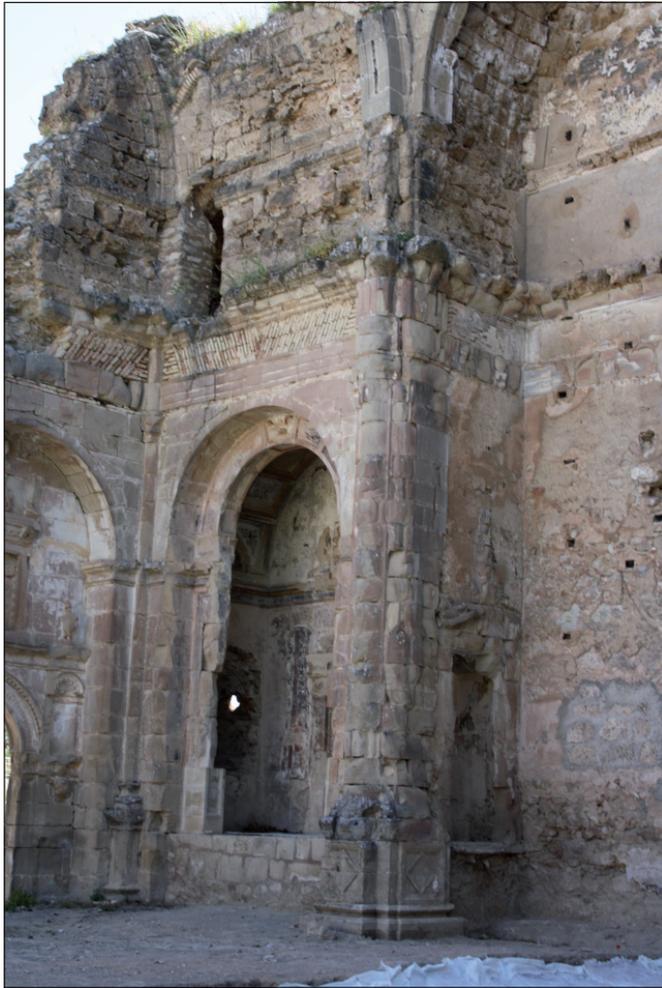
Fig. 12. Capilla del lado norte

tiene una anchura doble que los laterales, y está cubierto con un gran arco triunfal. En el muro, cerca de la coronación, estaba el primer rosetón mencionado. Los espacios laterales corresponden a sendas capillas de estructura desigual. La del lado norte (fig. 12), elevada respecto al pavimento, presenta elementos estructurales en profundidad, y quizá contuviera el reservado eucarístico frecuente en el siglo XVI, realizado por una portada decorada de estilo rococó, que aparece quemada. En la parte superior del paramento, junto al ángulo noreste, se encuentra una puerta que da paso a la escalera de acceso a la habitación superior. La capilla del lado sur está desfigurada por la construcción de un panteón, con varios nichos superpuestos coronados por el espacio para una placa funeraria, que debió realizarse entre los siglos XIX y XX. Por debajo de la cornisa de toda la cabecera y de los laterales correspondientes al crucero corre un friso para alojar la decoración, que en su mayor parte ha desaparecido.

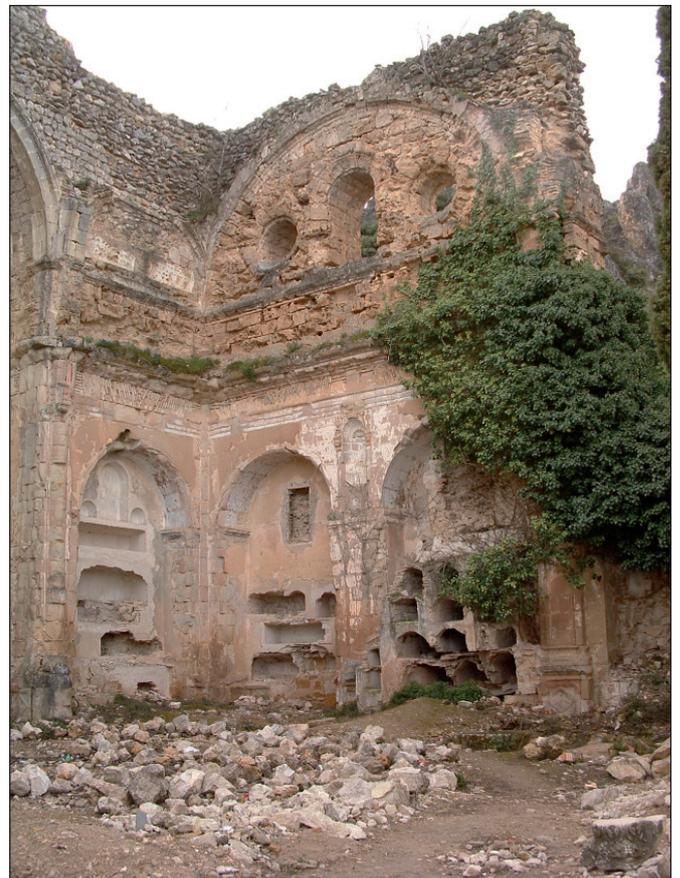
Fig. 13. Paramento de cierre del crucero sur

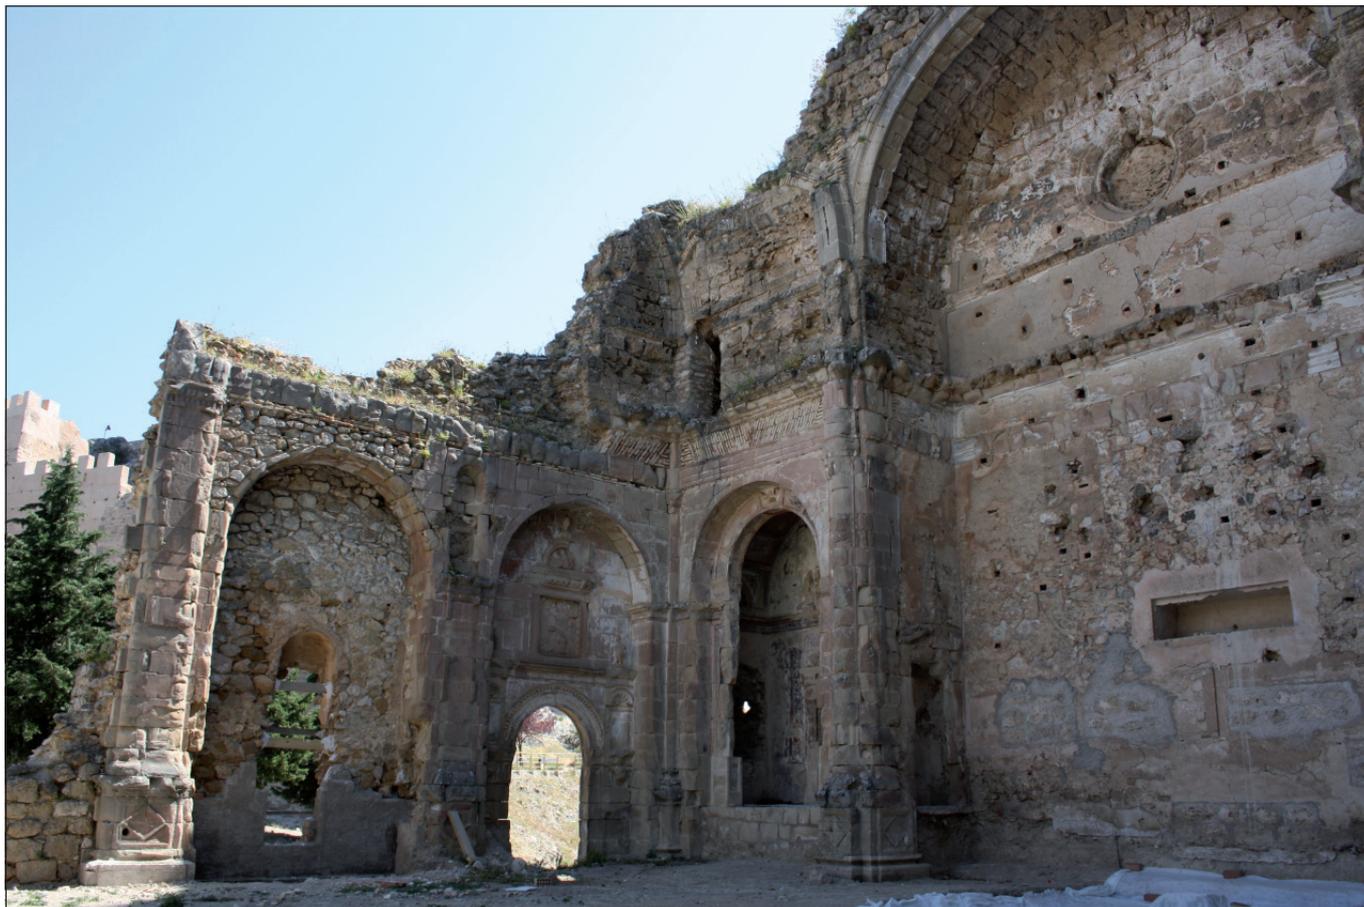
Fig. 14. Crucero norte

terio moderno. Todo el resto del muro sur se realizó con mampostería irregular, y por el interior se introdujeron también numerosos nichos de enterramiento que afectaron al paramento exterior, requiriendo numerosas reparaciones. El crucero norte (fig. 14) debía tener una disposición semejante, pero la parte superior ha desaparecido en gran parte, aunque en la inferior las capillas conservan más elementos originales. La de la izquierda (oeste) ofrece en el cierre del fondo, y entre el arco y el friso, distintos aparejos de mampostería irregular, que demuestran que sufrió diversos cambios a lo largo del tiempo. La capilla derecha se organiza como una puerta, que al interior de la iglesia presenta un arco con nichos laterales, y por encima de la clave una gran metopa muy deteriorada, mientras que al exterior resalta su estructura abocinada. Estas estructuras parecen implicar que estaba previsto que ambas capillas fueran los accesos a sendas estancias que nunca llegaron a levantarse. Parte del resto del paramento de este lado ha desaparecido, y sólo subsisten restauraciones del siglo XX en el extremo noroeste.

puede ser efecto de fuegos intensos durante cierto tiempo, por descomposición química. En el caso de La Iruela la coloración natural de buena parte los propios sillares y sillarejos dificulta tener en cuenta este aspecto. No obstante ese fenómeno sí puede considerarse que se produce en la jamba oeste de la puerta sur (fig. 22) y con más dudas en el extremo noreste (fig. 14), aunque no es suficiente para afirmar que efectivamente hubo un incendio generalizado.

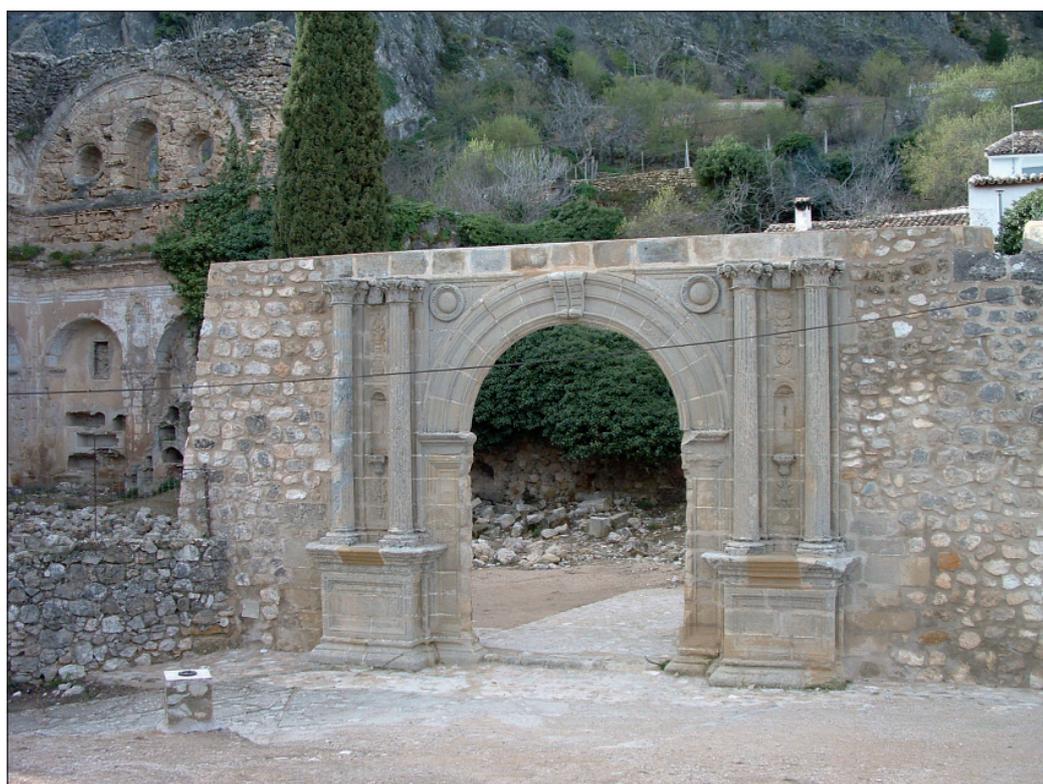
Fig. 15. Portada principal norte reinstalada

comprobar que esta última apoyaba prácticamente sobre la roca sin casi cimentación, mientras que la norte, que probablemente era la principal, se reinstaló a finales del siglo XX mediante un muro moderno por lo que no es posible asegurar que ese fuera exactamente su sitio (fig. 15). El paramento que cierra el edificio por el oeste (fig. 16), presenta al norte una escalera de caracol, que da acceso a la segunda planta de la torre-puerta de entrada a la plaza y que fue empleada como campanario. Hacia el centro-sur del mismo paramento quedan huellas de una gran ventana cuyas jambas eran sillares de gran tamaño, con derrame hacia el interior. Al oeste de la misma se conservan restos de la pilastra donde se entregaban los arcos que separaban las naves central y sur, mientras que la correspondiente al lado norte ha desaparecido.

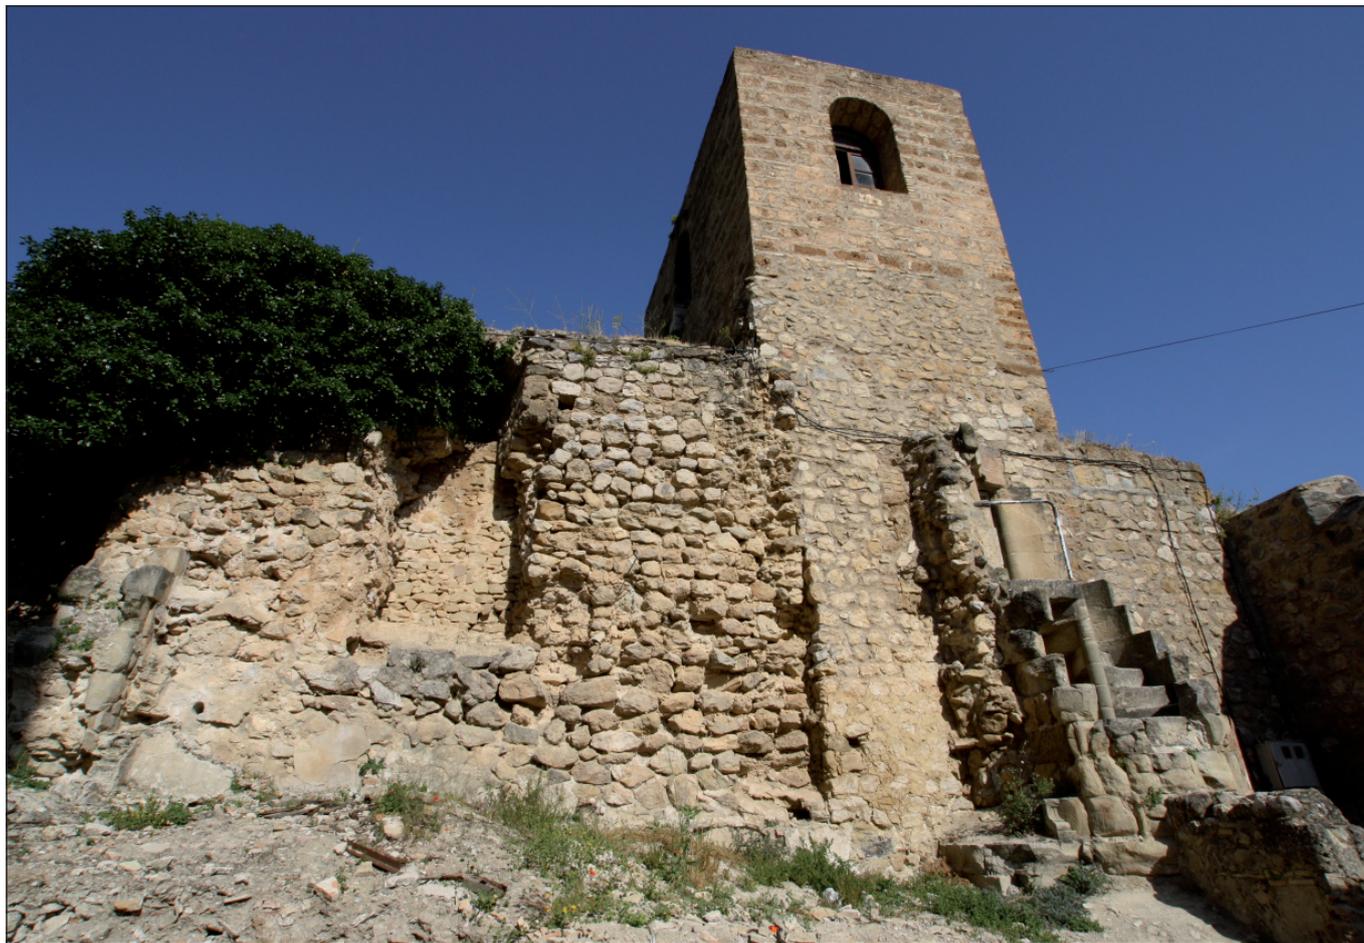
Fig. 16. Muro oeste interior. De derecha a izquierda se observan la escalera, la ventana y la pilastra en la que entregaba la arcada de la nave sur

En este muro oeste, por el interior del templo, del momento de la construcción (figs. 16 y 24) se conserva el arranque de la pilastra (UE 1078) donde se entregaban los arcos que separan la nave central de la sur. Hacia el centro, en la parte superior, había una gran ventana con jambas de derrame, constituidas por grandes sillares muy cuidados de los que quedan algunos (UE 1033). Mientras que frente a la nave norte se encuentra la torre-puerta (UE 1001), en cuyo paramento se realizaron algunas reformas con el fin de utilizarla como campanario. Es posible que se eliminase una escalera original, y se sustituyese por la que hoy existe (UE 1079), apreciándose en la parte inferior el corte para introducirla (UE 1082). No obstante en la actualidad han desaparecido la mayor parte de los sillares que debían revestir los laterales, quedando al descubierto el relleno de mampostería irregular de grandes piedras que se aprecian a ambos lados de la escalera (UE 1086).

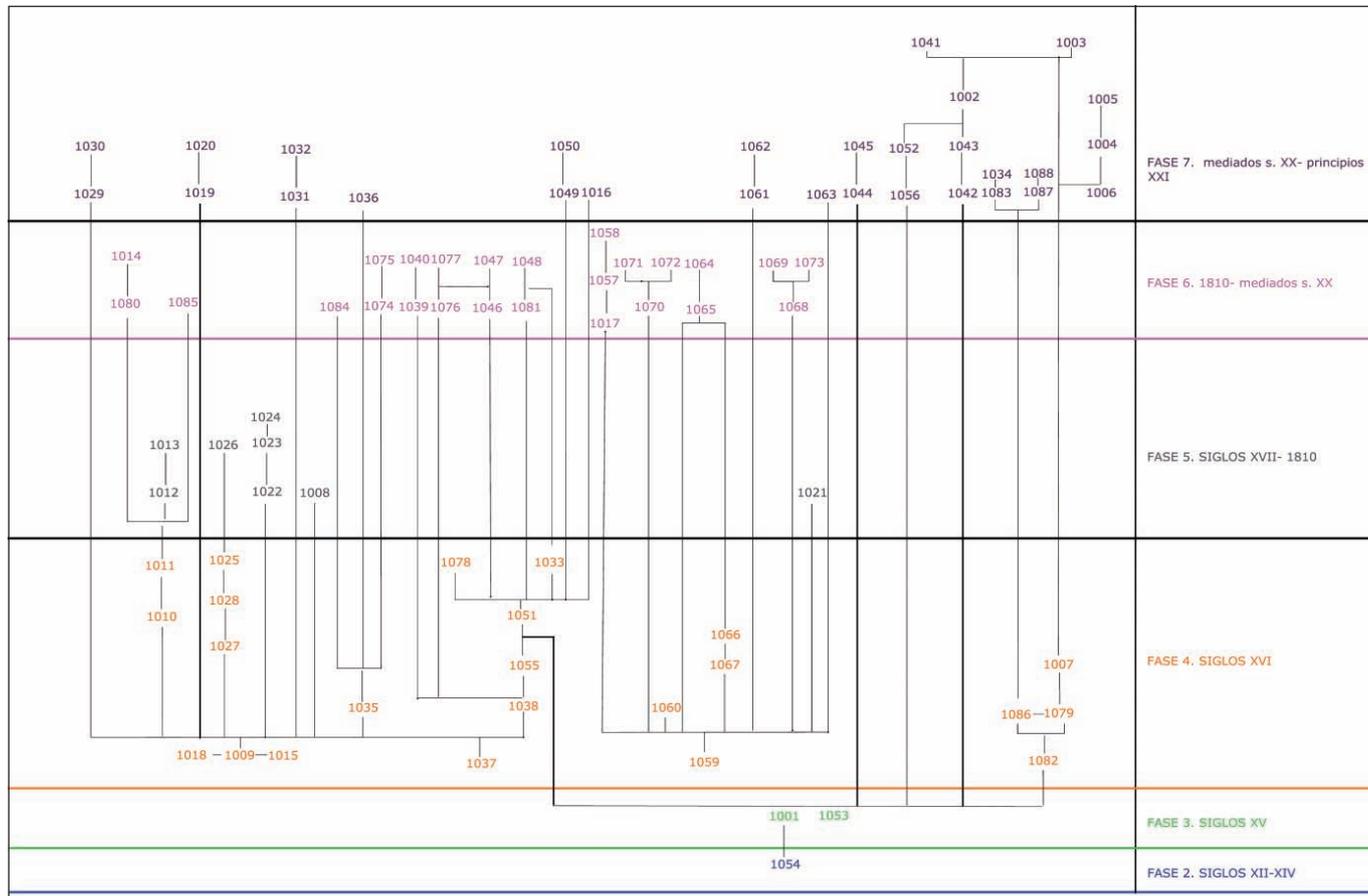
Fig. 17. Matrix de las estructuras elevadas

para el estudio del castillo⁹. La fotogrametría base del edificio de la iglesia de Santo Domingo fue encargada por Pedro Salmerón, arquitecto responsable de la restauración de la iglesia, a la empresa Yamur S.L. y se nos entregó para la realización del estudio de los paramentos, habiéndose adaptado para esta finalidad. La lectura de estos paramentos, la excavación efectuada y el estudio de fuentes documentales nos han permitido reconocer un total de siete fases en la evolución del conjunto, las dos primeras anteriores a la construcción de la iglesia (fig. 17).

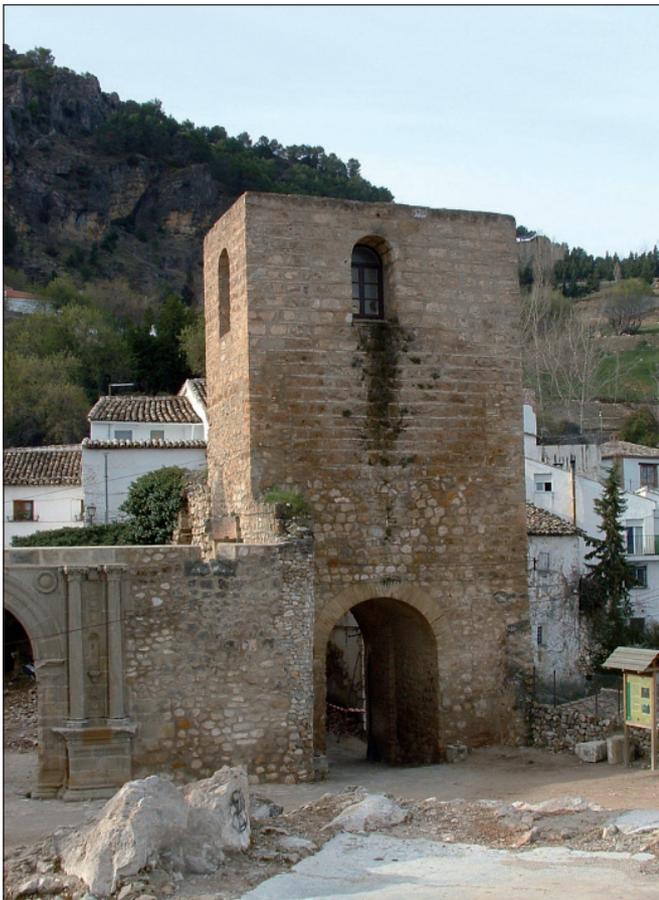
Fig. 18. Torre-puerta desde la plaza

En el siglo xv la puerta del hipotético muro que separaba la población de la *plaza de armas*, se sustituyó por una torre-puerta, que sigue siendo hoy el acceso a la plaza y al castillo (fig. 18). La única parte original que queda de la misma corresponde al primer cuerpo, realizado con mampostería irregular unida con mortero (UE 1001). De planta rectangular, tiene unas dimensiones de 6,00 × 4,00 m en su base, que es ligeramente más ancha que el resto del cuerpo, lo que le daría mayor solidez, algo necesario por la existencia del amplio vano que ocupa la mayor parte de la misma, y que ha sufrido una serie de reparaciones en

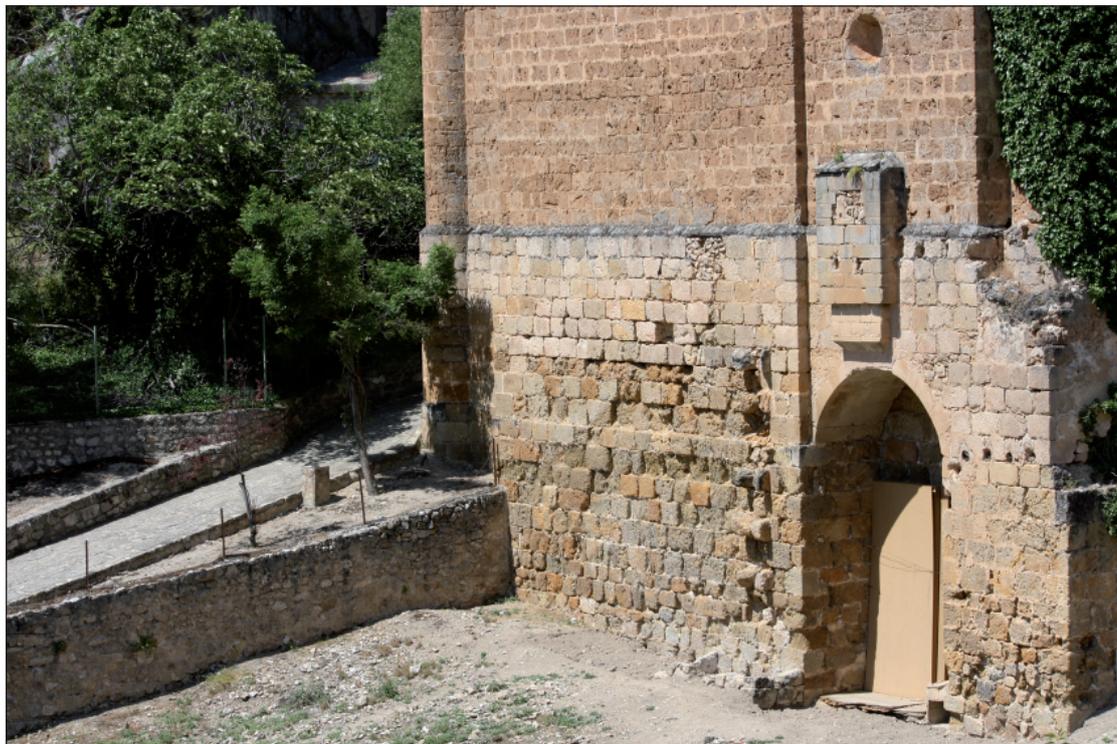
Fig. 19 Paramento este exterior de la iglesia

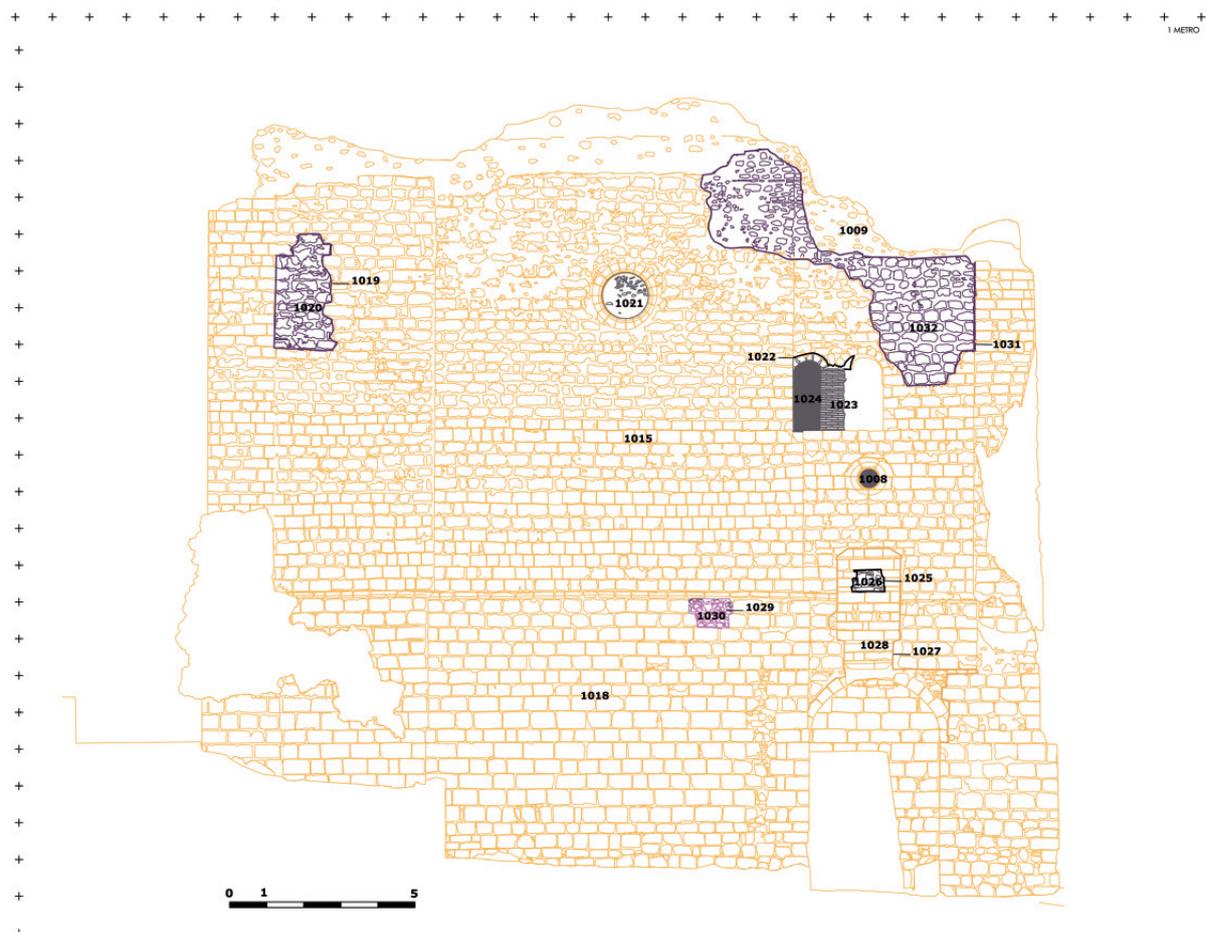
Fig. 20 Lectura del paramento este exterior. (Fotogrametría base Yamur S.L. Elaboración propia)

Finalmente hay que señalar que en la zona norte del paramento exterior de la cabecera una interfaz (UE 1027) demuestra que se añadió un conjunto de gran complejidad, que incluye un gran arco de medio punto que cubre el supuesto vano de acceso exterior a la cripta, coronado a su vez por lo que parece una ladronera, realizada con sillares regulares de mediano tamaño bien trabajados (UE 1028), muy diferentes a los empleados en los paramentos, en la que se conserva la delimitación del espacio (UE 1025) donde debía haber encastrado un escudo, por lo que quizá el conjunto tuviera una función simbólica. Por el tipo de material empleado, cabe interpretar la interfaz como una fase de obra, con poca diferencia cronológica respecto al resto.

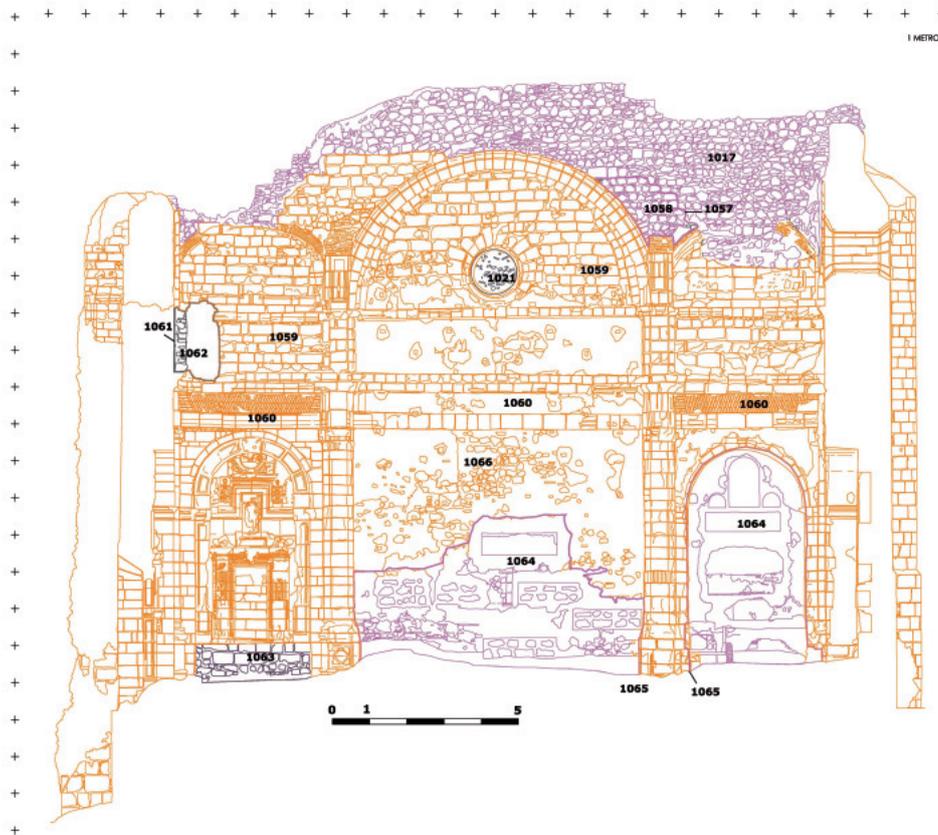
Fig. 21 Lectura del paramento de la cabecera, este interior. (Fotogrametría base Yamur S.L. Elaboración propia)

afectado por la apertura de nichos de enterramiento (fig. 21). En la parte superior del muro se repite el uso de sillarejo, menos en la zona correspondiente al presbiterio y en el arco que lo cubre, donde se empleó el sillar. En el coronamiento sólo se conserva sillarejo de toba en la pechina norte (UE 1060) y en el crucero sur. Por debajo de la cornisa se creó un espacio a modo de friso (UE 1059) para insertar la decoración, que en la actualidad ha desaparecido casi por completo.

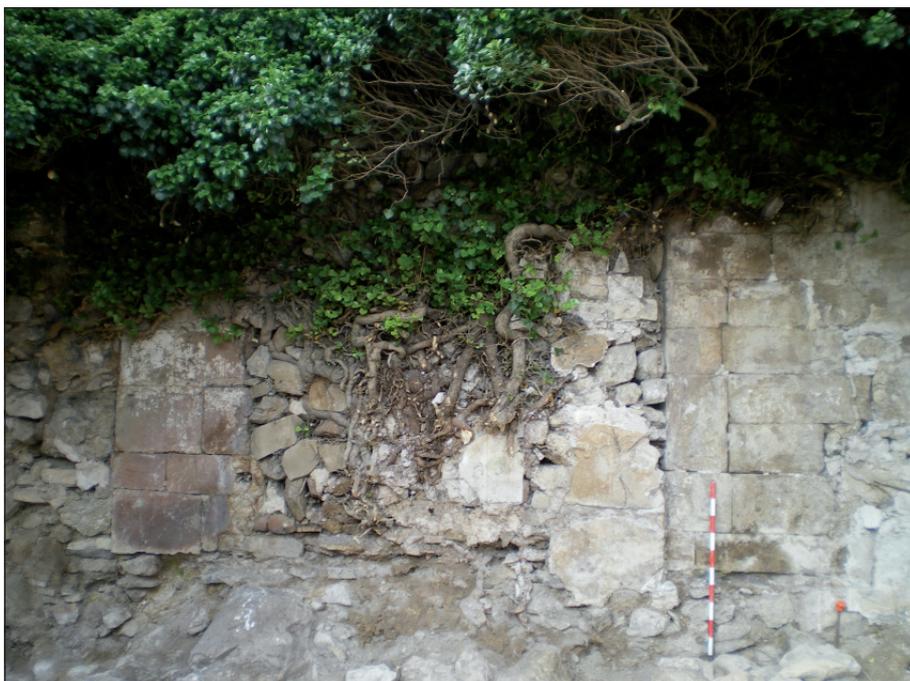
Fig. 22. Puerta sur

El muro perimetral de la mitad suroeste de la iglesia y el cierre de los pies fueron realizados con mampostería, aunque el paramento exterior presenta una estructura muy poco homogénea debido a numerosas alteraciones. La portada sur (UE 1037) de la iglesia está formada por grandes sillares rojizos, muy trabajados y pulidos (fig. 22), entre esta y el crucero hay mampostería irregular (UE 1035) probablemente resultado de reparaciones, mientras que en el tramo al oeste de la puerta subsistirían los elementos originales (UE 1038), compuestos por un paramento de mampostería con un encintado con mortero, rematado en la esquina por grandes sillares encadenados, aunque toscos (fig. 23), que se prolongan a modo de base

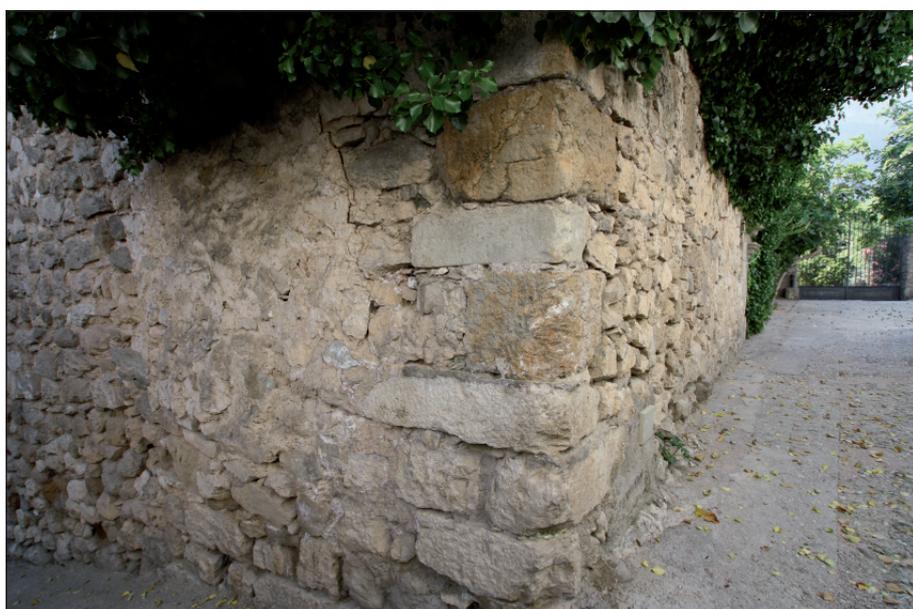
Fig. 23 Esquina suroeste, sillares encadenados

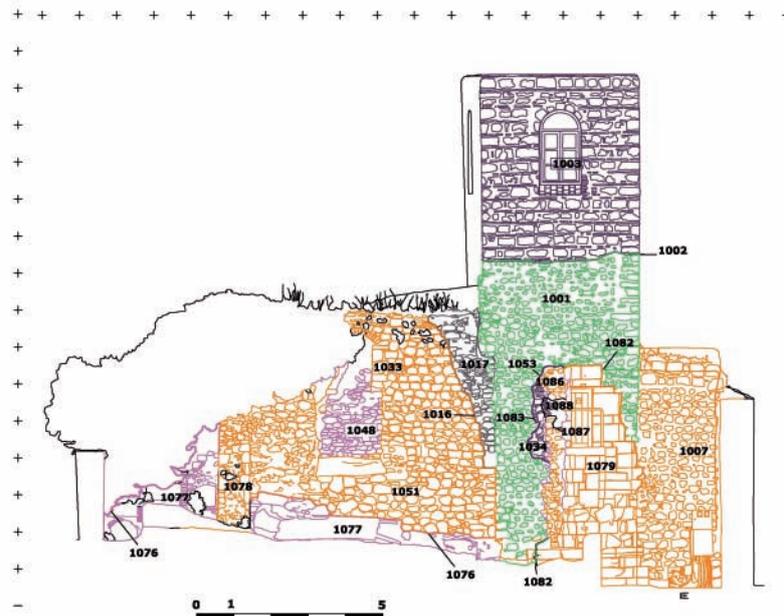
Fig. 24 Lectura del paramento oeste interior. (Fotogrametría base Yamur S.L. Elaboración propia)
