La iglesia de Santo Domingo de La Iruela (Jaén). Excavación y Arqueología de la arquitectura

Church of Santo Domingo of La Iruela (Jaén). Excavation and Building Archaeology

Vicente Salvatierra Cuenca*

Universidad de Jaén

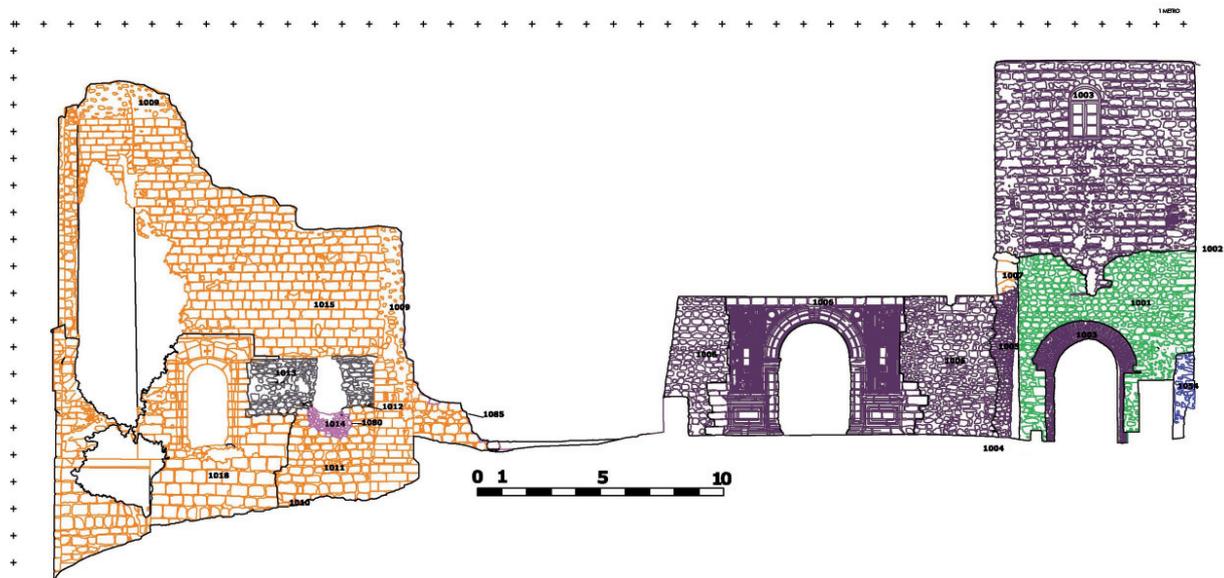
Fig. 25 Lectura del paramento norte exterior. (Fotogrametría base Yamur S.L. Elaboración propia)

capilla izquierda, se eliminó gran parte del cierre de la misma para abrir un vano, ello provocó la eliminación o caída de materiales del paramento exterior (UE 1012), que fue repuesto con mampostería de pequeño tamaño (UE 1013). La situación de deterioro es explícita en 1751, momento en el que el Catastro de Ensenada, señala:

Bien como consecuencia de esas actuaciones, o por el estado de deterioro del edificio, éste se arruinaría definitivamente por esta época. Sería entonces cuando caería la techumbre, aunque quedó en su sitio la pechina realizada en sillarejo de toba, la caída arrastró buena parte del sillarejo de la parte superior del paramento este (UE 1057), hasta la parte superior del gran arco del presbiterio, incluyendo la pechina del lado sur, dejando al descubierto el relleno de calicanto interior. Para impedir la caída de éste y detener el deterioro del muro de la cabecera se reconstruyó la pechina con sillarejo regular de color gris claro (UE 1058) y parte del anterior paramento con mampostería irregular ordenada (UE 1017). También sería entonces cuando desapareció gran parte del paramento norte, desde la esquina suroeste hasta casi la pilastra y el contrafuerte que separaban la nave del crucero, advirtiéndose claramente cuál es el límite del muro original (UE 1085). En éste (fig. 25) se observan nuevas intervenciones en la capilla oeste, apreciándose una nueva ruptura, que incluso afectó a los sillares de la parte inferior (UE 1080), reponiéndose
