La iglesia de Nuestra Señora del Castillo (Calatañazor, Soria). Un gran edificio moderno de compleja secuencia medieval

The church of Nuestra Señora del Castillo (Calatañazor, Soria). A big modern building with a complex medieval sequence

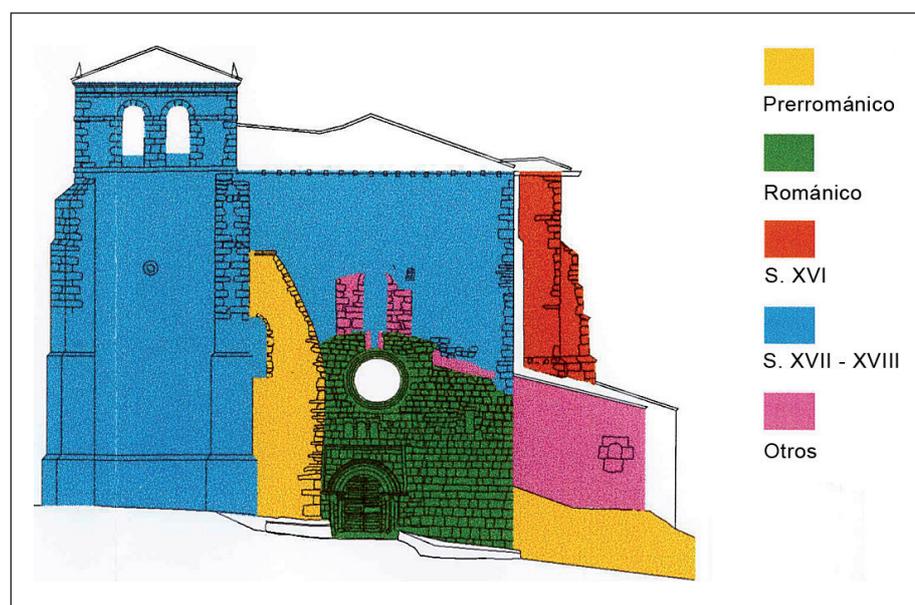
Fig. 2. "Lectura elemental de las fábricas" de la fachada occidental (Cobos 2001, citado *supra* en nota 1)

segundo lugar, la concepción de un templo medieval de planta tripartita, de acuerdo a la tipología basilical de la fachada; y por último, la conservación de todo el lateral sur y la esquina sureste de la iglesia original románica (incluyendo en dicha fase la capilla con cubierta de crucería en este ángulo. Fig. 2), la cual habría sobrevivido a la reforma de la cabecera en el siglo XVI.

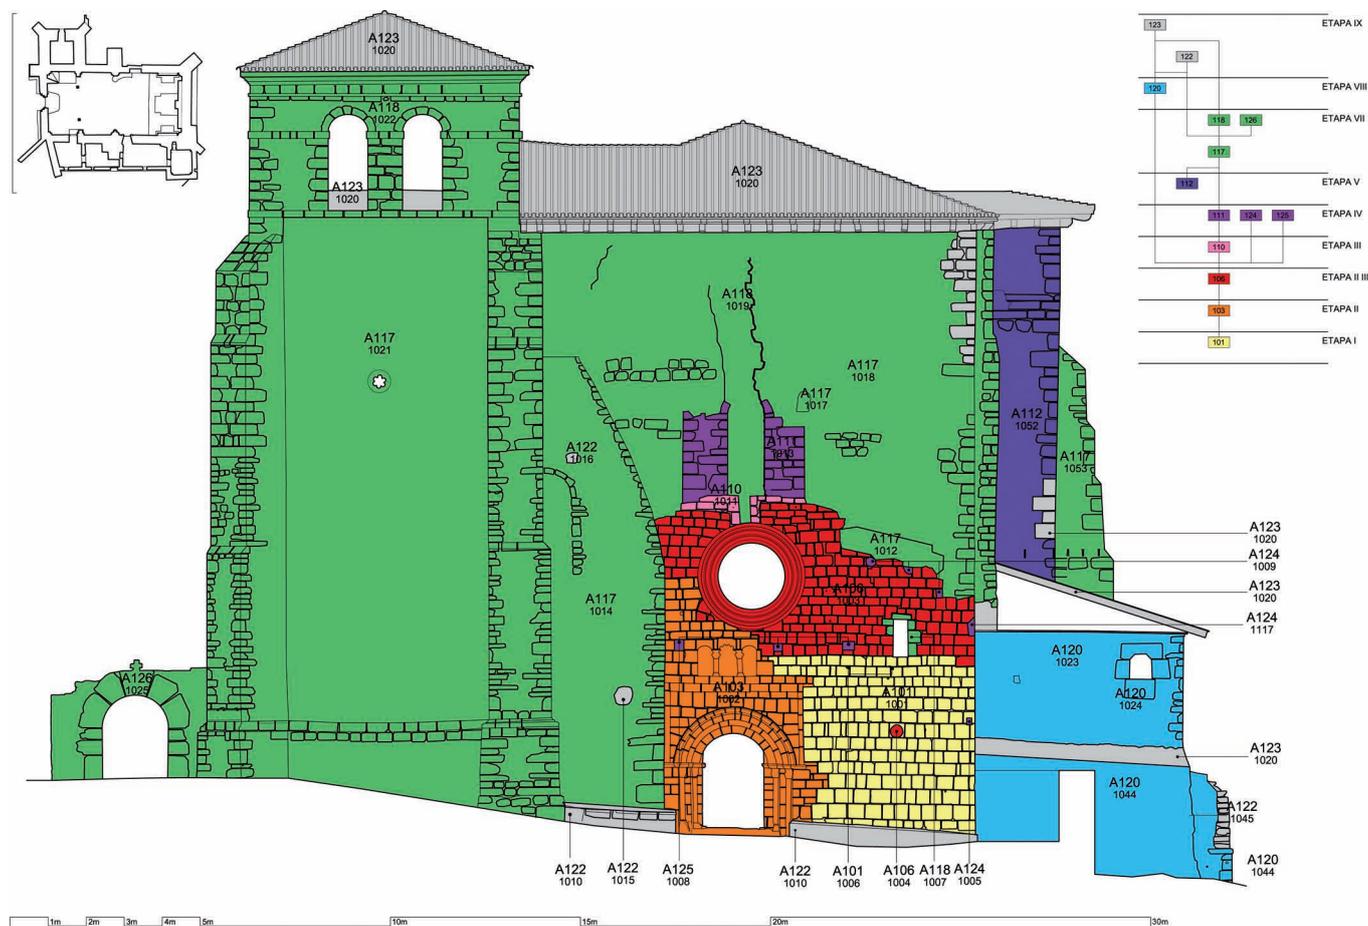
Fig. 3. Lectura de paramentos. Alzado fachada occidental

Los escasos testimonios del edificio originario aparecen repartidos en los muros norte, sur y oeste del aula (Fig. 3). Desde el punto de vista estratigráfico son elementos independientes aunque poseen características materiales que nos permiten interpretarlos como parte de una misma obra. La fábrica, de doble cara, fue realizada en sillería rectangular calcárea muy bien ajustada, que nos remite a un horizonte cronológico románico reforzado

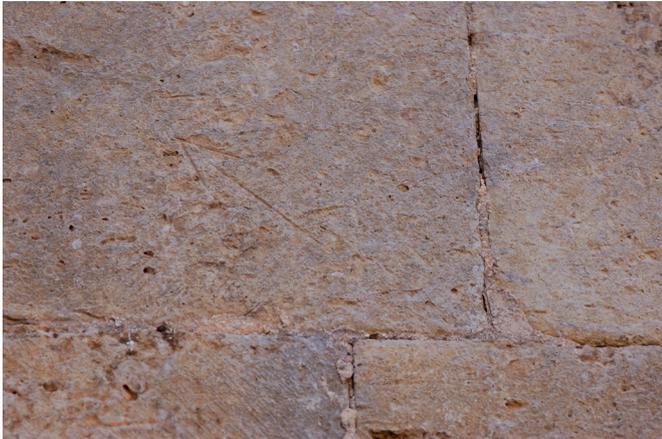
Fig. 4. Ejemplo de marca de cantero en la fábrica de la fachada occidental. Etapa I

por el tipo de tallante empleado (a 45° con hoja de aproximadamente 5 cm de anchura que deja una huella fina y ligeramente curvada) y la presencia de numerosas marcas de cantero: sencillas flechas, aspas, estrellas o triángulos, entre otras (Fig. 4).

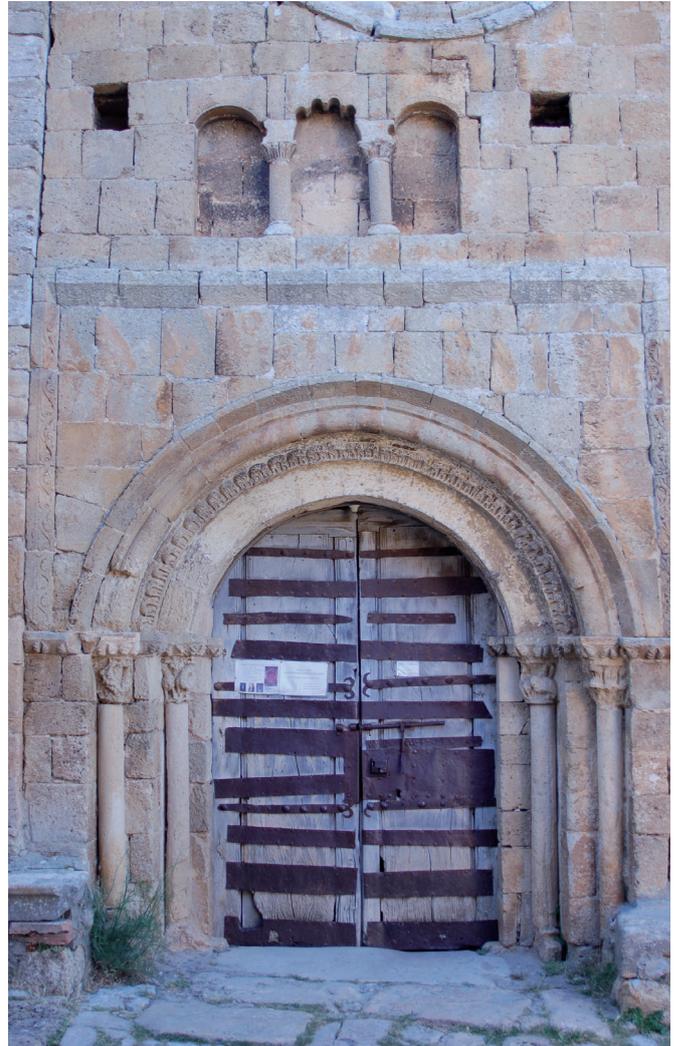
Fig. 5. Portada fachada occidental. Etapa II

Dos son las zonas del edificio donde identificamos este tipo de fábrica. En la fachada de poniente (A103, UE1002) se construye una portada, que incluye en su obra los paramentos aledaños y una pequeña arquería triple situada sobre ella (Fig. 5). Dicha portada posee una puerta abocinada que queda enmarcada en un alfiz con moldura ornamentada, utilizando una doble técnica decorativa, incisa y en bajorrelieve. El arco de entrada es ligeramente apuntado como las dos arquivoltas (la interior decorada con motivos fitomórficos y la exterior de baquetón simple) y el guardapolvo que lo enmarca. La

degradación sufrida por la portada en columnas y capiteles apenas deja observar en estos últimos la decoración figurada y vegetal de sus cestas. De los tres arquillos ciegos construidos sobre ella el central es polilobulado y los laterales de medio punto rebajados trasdosados y con decoración de perlado. Sin embargo, esta pequeña arquería también presenta síntomas de reutilización entre las piezas que la componen puesto que ofrece desviaciones en las columnillas, los salmeres sobre sus capiteles están intercambiados y los arcos laterales están interrumpidos en su desarrollo.

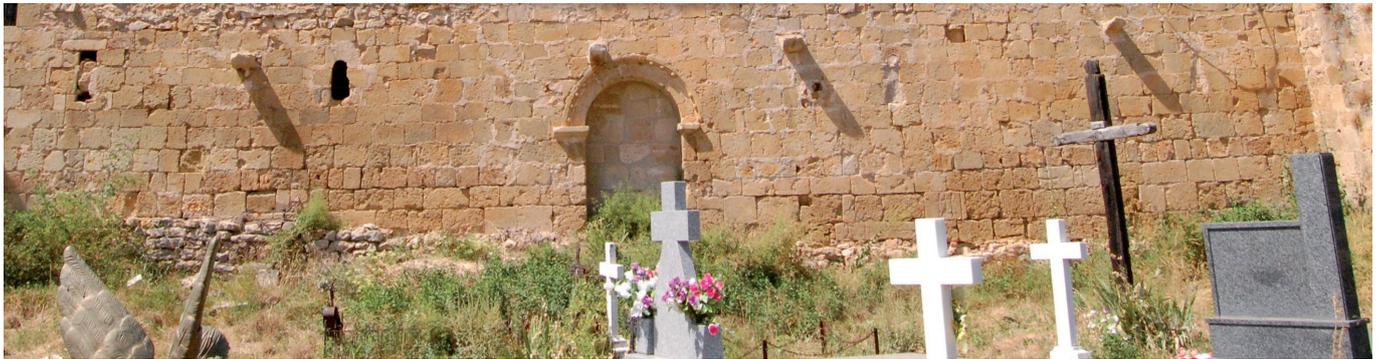
Fig. 6. Vista panorámica de la parte baja de la ampliación meridional

La otra zona del templo donde identificamos este tipo de fábrica es en el costado sur, donde se añade una estancia (Fig. 6) cuyo nivel de uso quedó por debajo del que conocemos para la nave principal (A105, UE1037)². De una única planta, este espacio posee una portada en su muro meridional flanqueada por tres ventanas de las cuales, la más próxima a la puerta por su lado este conserva un dintel trasdosado con decoración de perlado enmarcada muy similar a la situada en la triple arquería ciega sobre la portada occidental. El acceso posee cierta monumentalidad, puesto que está adornado con un guardapolvo con bolas apeado sobre impostas de nacela. Su parte superior es recorrida por una hilada horizontal compuesta por seis ménsulas, sobre la cual se colocaría el durmiente de la cubierta de madera de un pórtico.

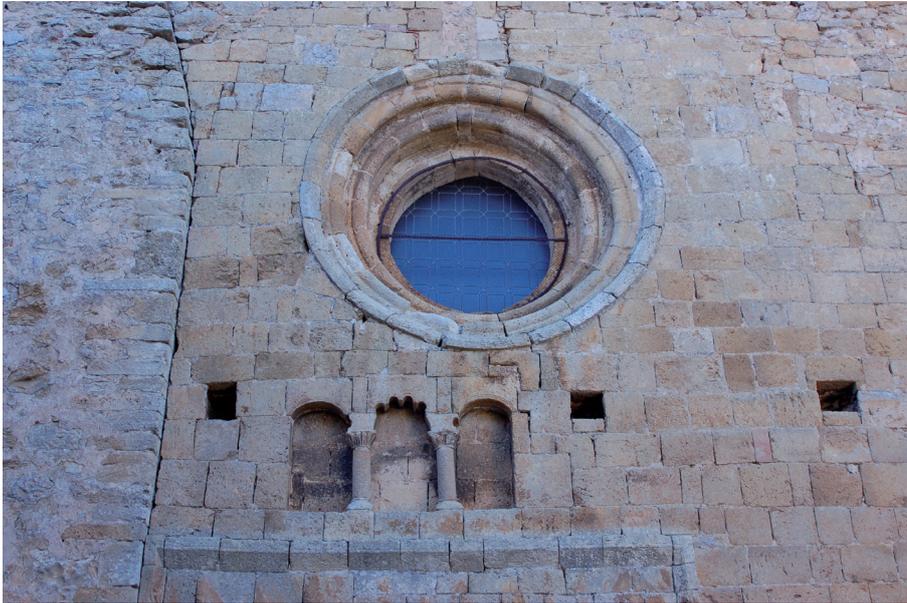
Fig. 7. Óculo en fachada occidental

La fachada occidental es nuevamente transformada en altura con la construcción de un paño que se desarrolla desde la esquina suroeste del edificio actual hacia el Norte, donde ha sido alterado por adiciones posteriores. Sobre la portada se eleva un cuerpo a mayor altura en el que se inserta un gran óculo (A106, UE1003. Fig. 7). Esta composición, que parece corresponder a la división tripartita de la fachada de un edificio basilical, conserva en su ángulo superior meridional un canecillo figurado, que igualmente nos está indicando el lugar sobre el que apoyaría uno de los aleros de esta nueva edificación.

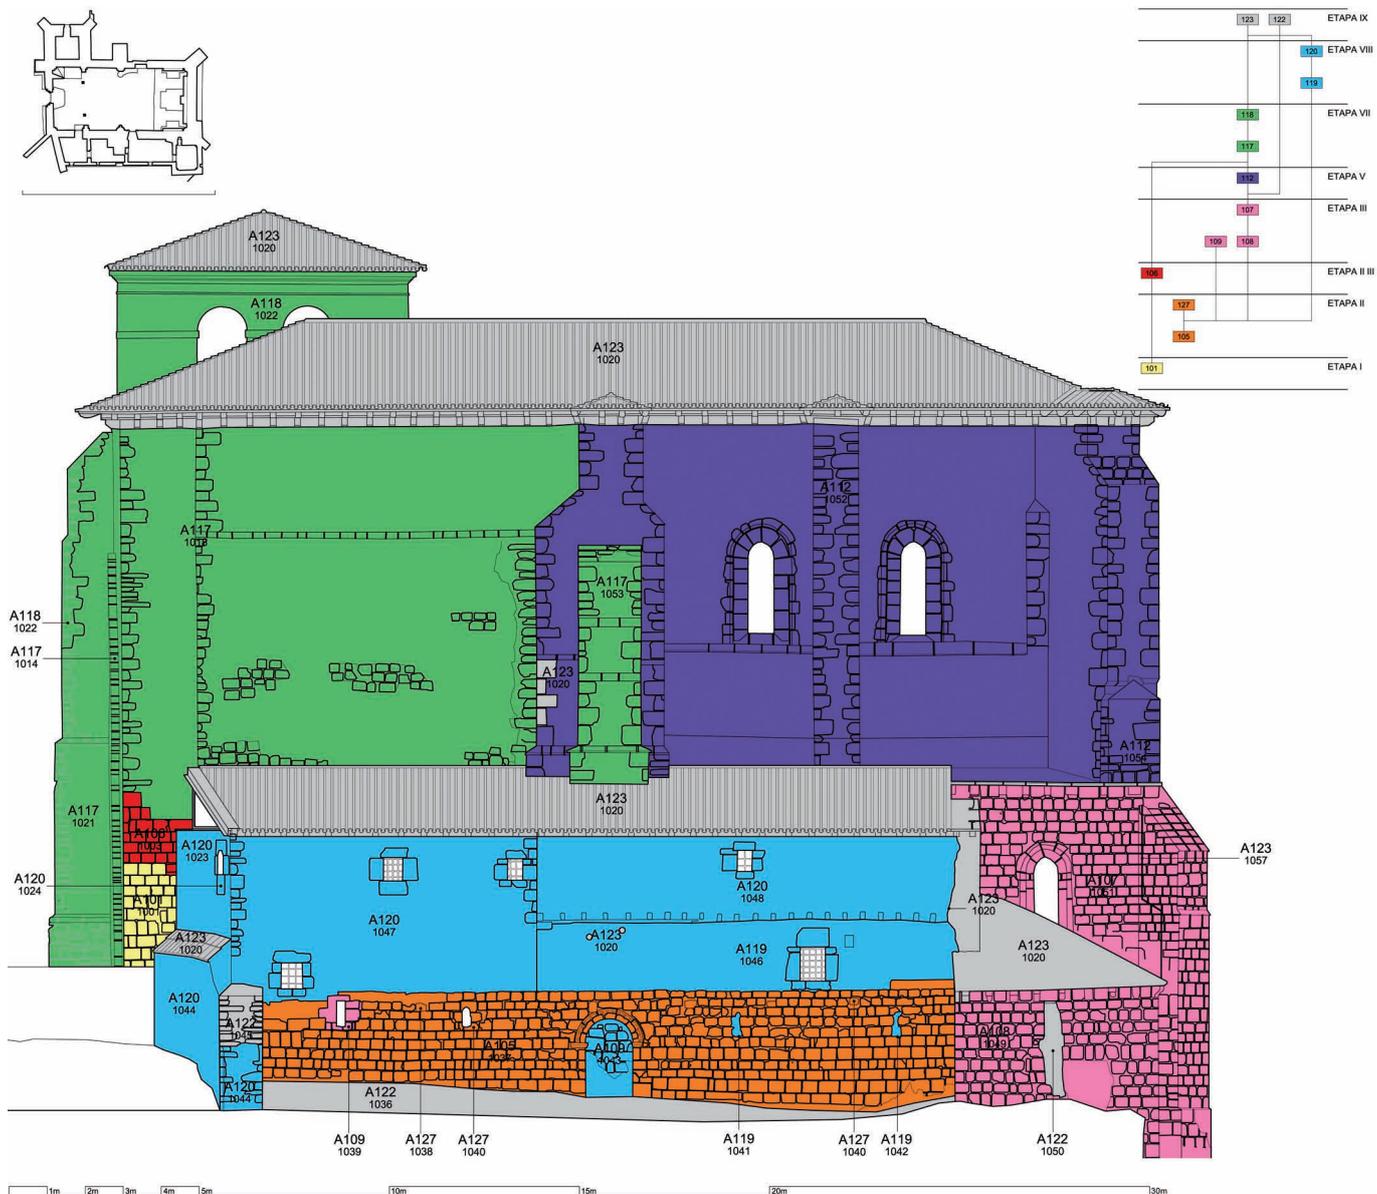
Fig. 8. Lectura de paramentos. Alzado meridional

El análisis estratigráfico nos ha deparado la identificación de un edificio del que hasta ahora no se tenía noticia alguna, realizándose en este período su primera gran remodelación. Es ahora cuando contamos por primera vez con referencias sobre la delimitación oriental del templo (Fig. 8).

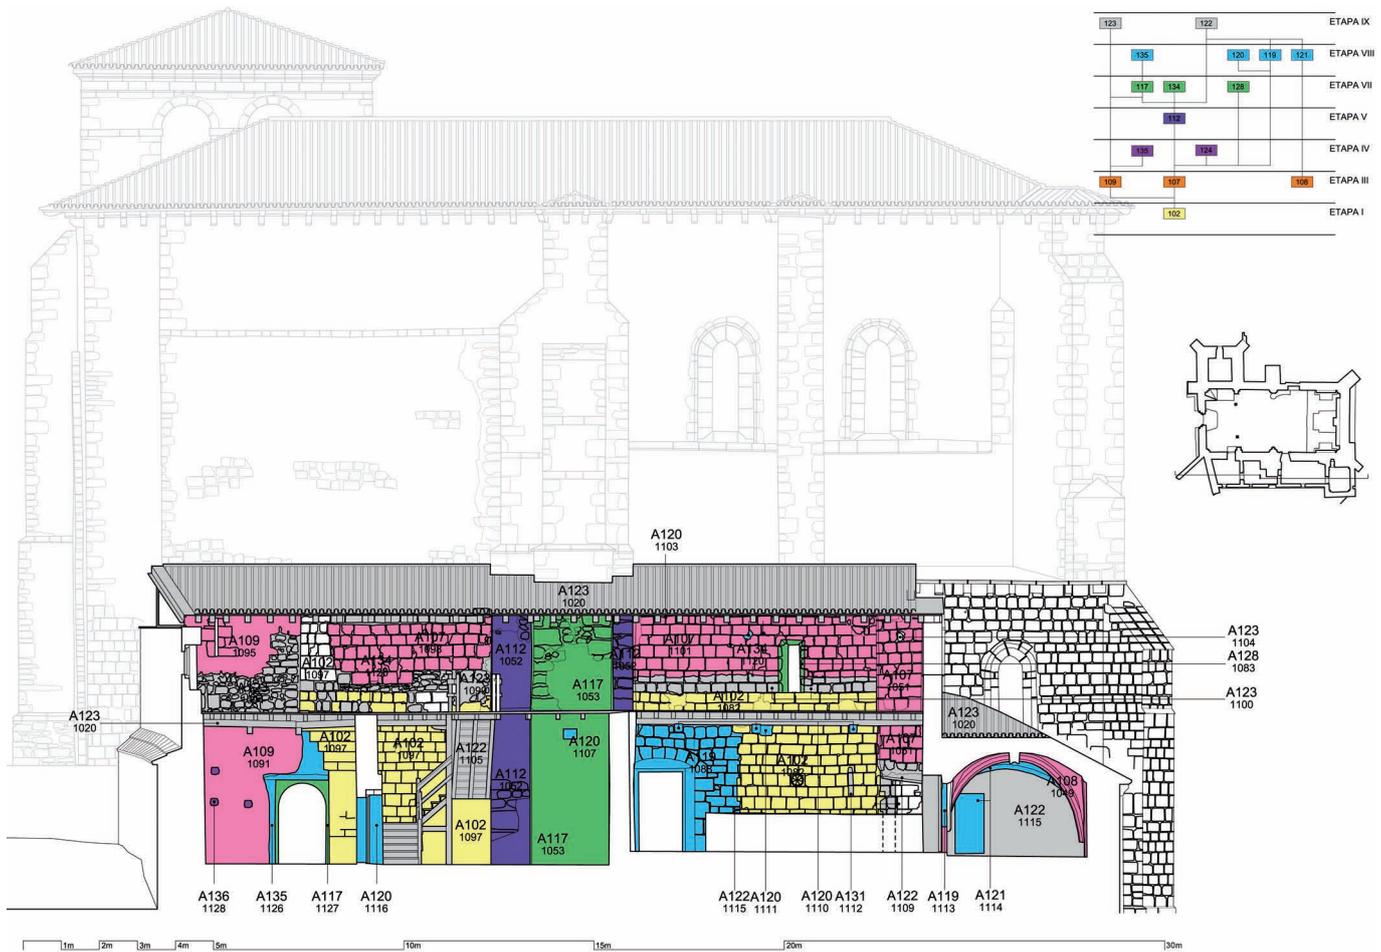
Fig. 9. Lectura de paramentos. Sección septentrional de la ampliación meridional

Comenzamos la descripción de esta remodelación del edificio en la fachada sur. Aquí, el muro meridional del aula es ampliado en altura con fábrica de sillería reutilizada probablemente de etapas anteriores, a tenor del módulo y talla empleado, tipo de marcas de cantero y su aspecto escantillado (A107, UE1098 y 1101. Fig. 9).

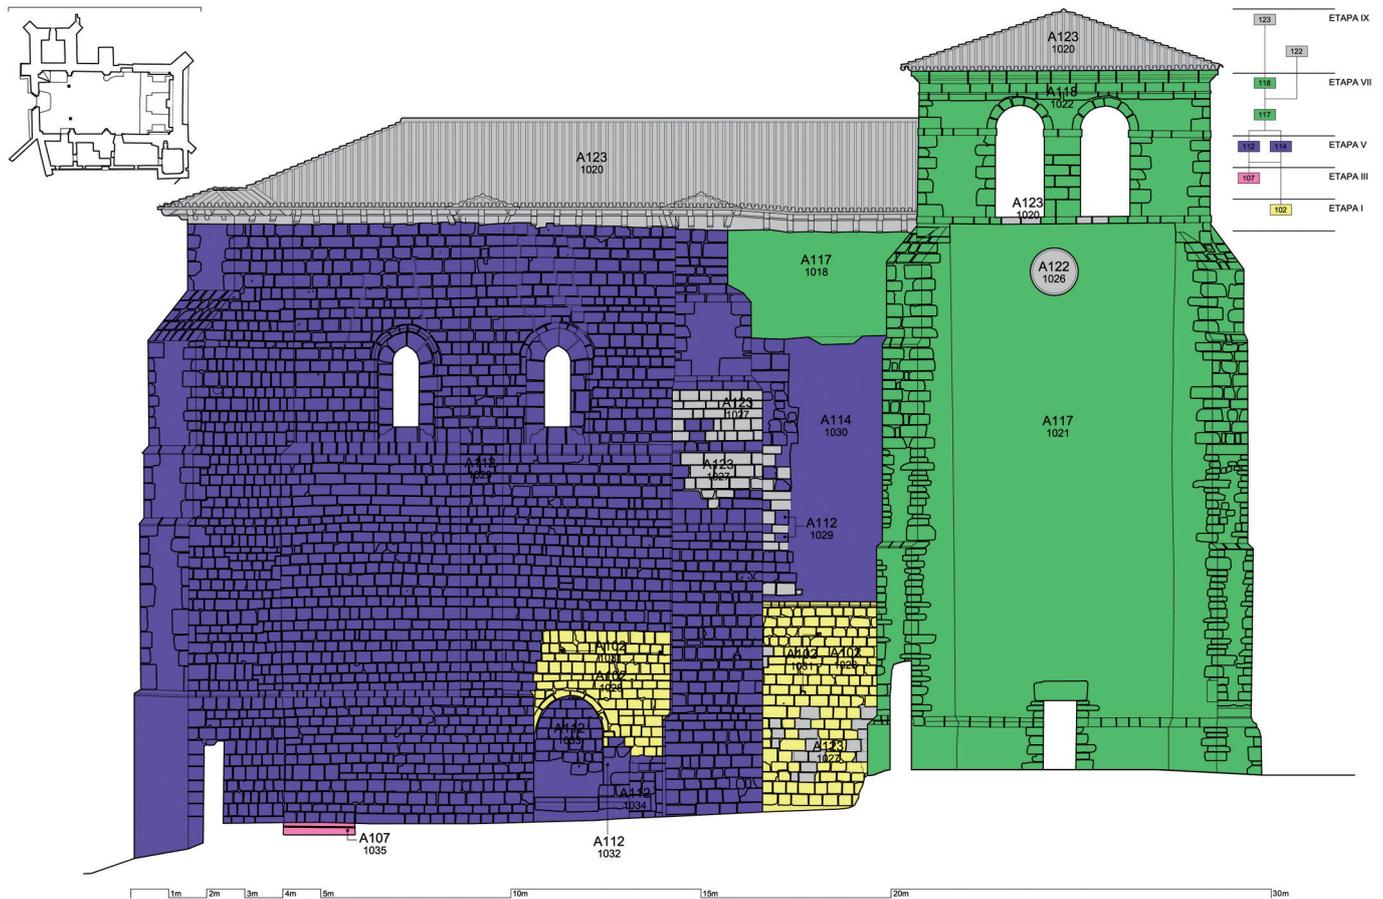
Fig. 11. Lectura de paramentos. Alzado fachada septentrional

La proyección de altos y gruesos contrafuertes capaces de soportar el empuje de los nuevos paramentos y bóvedas proporcionan al templo el aspecto ‘abultado’ que hoy le caracteriza. (Fig. 11). Su función condiciona su tipología, más gruesos los contrafuertes situados en los ángulos, que recogen los empujes de todos los nervios de la bóveda, frente a los ubicados en el centro de los paños. A medida que se eleva la construcción sus elementos van perdiendo anchura y esta circunstancia se resuelve articulando los paños de fachada en tres ‘calles’ horizontales con impostas biseladas intermedias y rematando los escalones de los estribos con una especie de

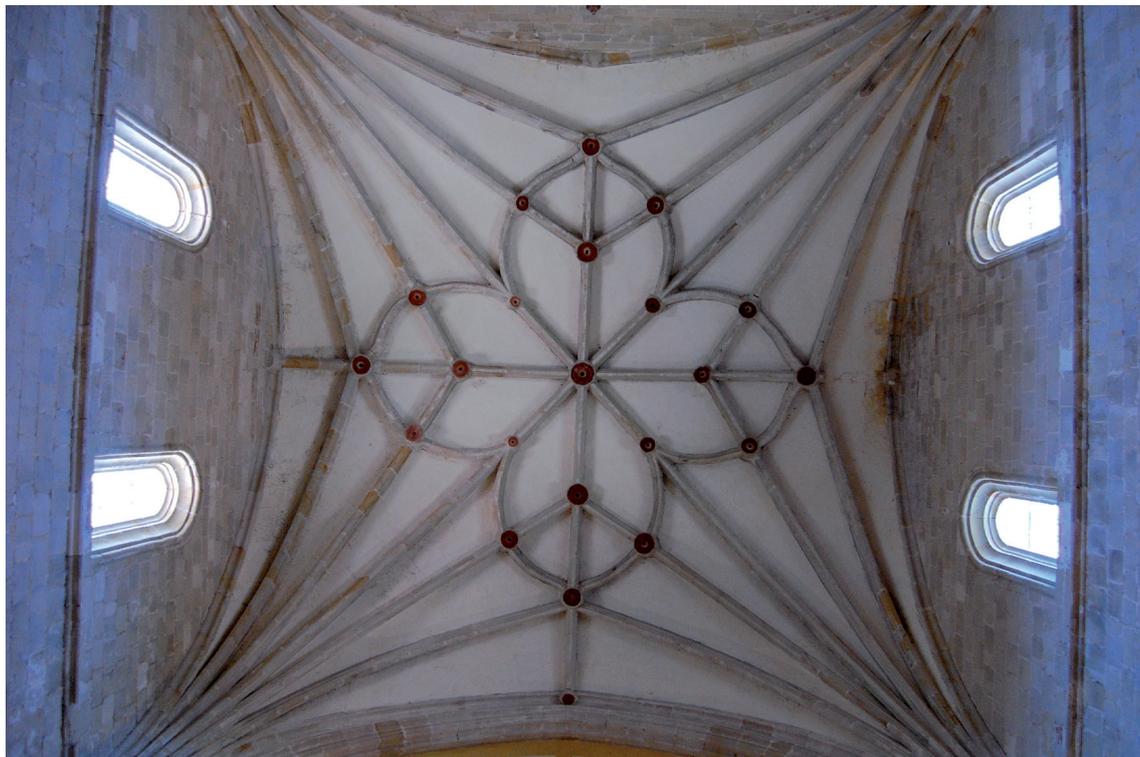
Fig. 12. Bóveda compuesta de arcos cruceros y terceletes en Capilla Mayor

Al interior, destaca por su morfología la cubierta de la capilla mayor (Fig. 12), con una bóveda compuesta por arcos cruceros y terceletes curvos que se disponen formando una figura tremolada, decorada con pinjantes (hoy perdidos). La tipología de esta bóveda, sumada a los pilares compuestos del interior de los lienzos y a la imposta que los recorre (A112, UE1072), forman un conjunto homogéneo que permite validar la cronología del siglo XVI propuesta por la tradición historiográfica (Martínez 1980: p. 173).

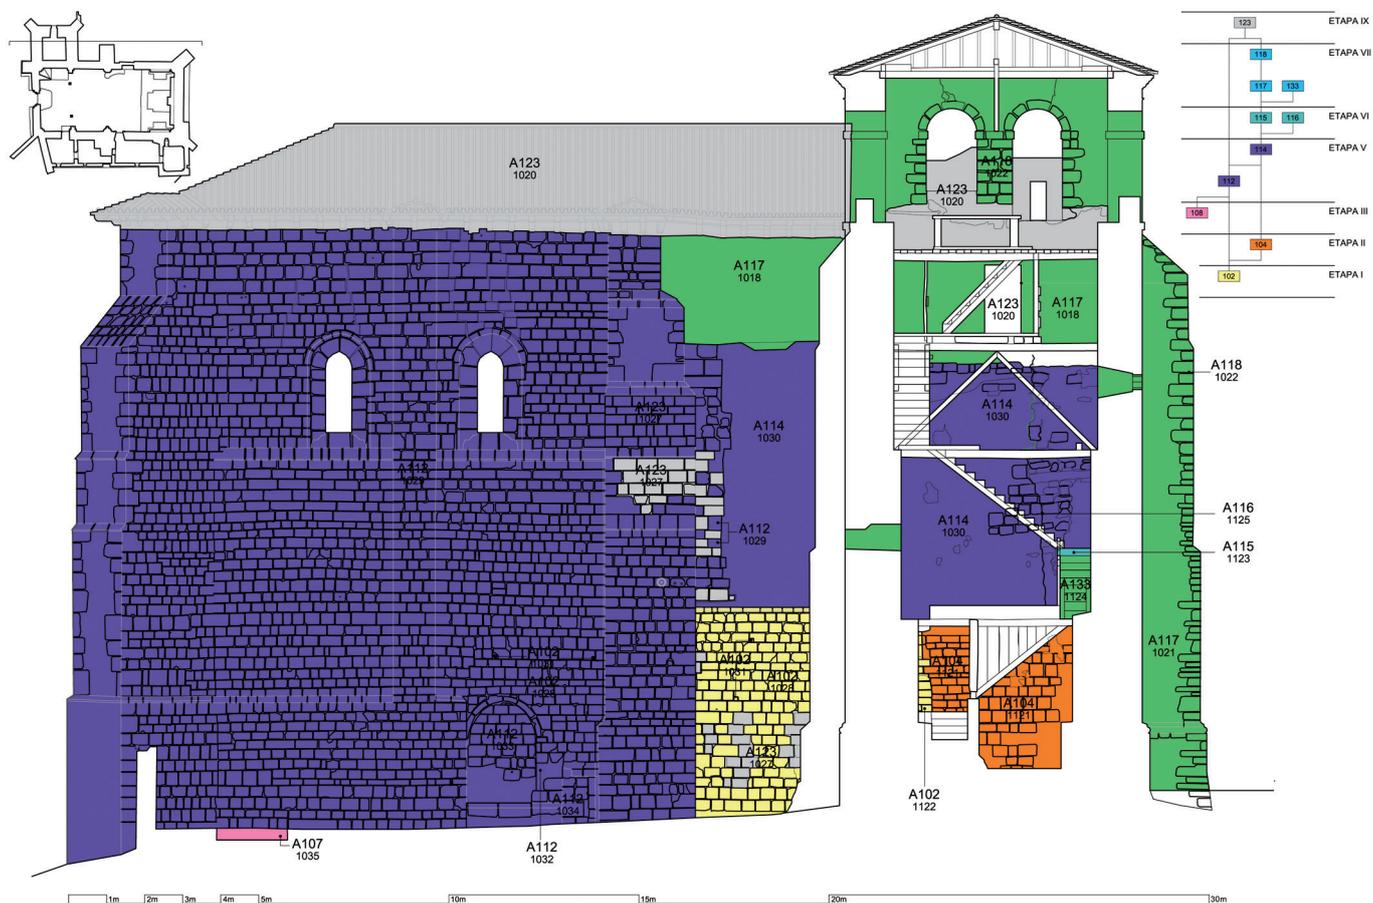
Fig. 13. Lectura de paramentos. Alzado septentrional y sección meridional de la torre

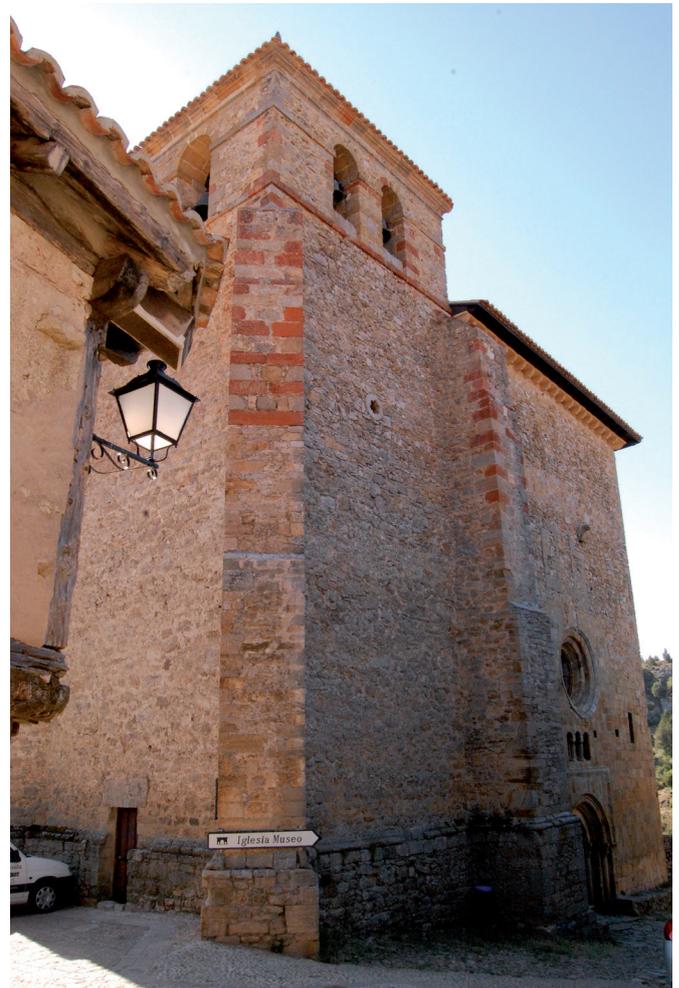
Fig. 14. Torre en el ángulo noroccidental de la iglesia de Nuestra Señora del Castillo

1688 el obispo del Burgo de Osma observó, y puso por escrito, que lo que más falta le hacía a esta iglesia era un campanario, por lo que la construcción de la torre se puso en marcha de inmediato⁴ (Fig. 14). Posee planta cuadrada y dos cuerpos que han llegado hasta nuestros días. El inferior (A117, UE1021), con una fábrica que continúa lo ya expresado anteriormente para esta etapa, y que en su fachada de poniente cuenta con un óculo hexapétalo, alcanza en altura la línea actual de cornisa del templo y está reforzado en sus esquinas con contrafuertes. Sin embargo, en los muros y los estribos del cuerpo superior se emplearon sillares en sus ángulos al igual que en el jambaje de las troneras de campanas, organizadas por parejas en cada paño. Estas características nos han hecho sospechar cierta falta de sincronía entre el cuerpo superior y el inferior que no éramos capaces de

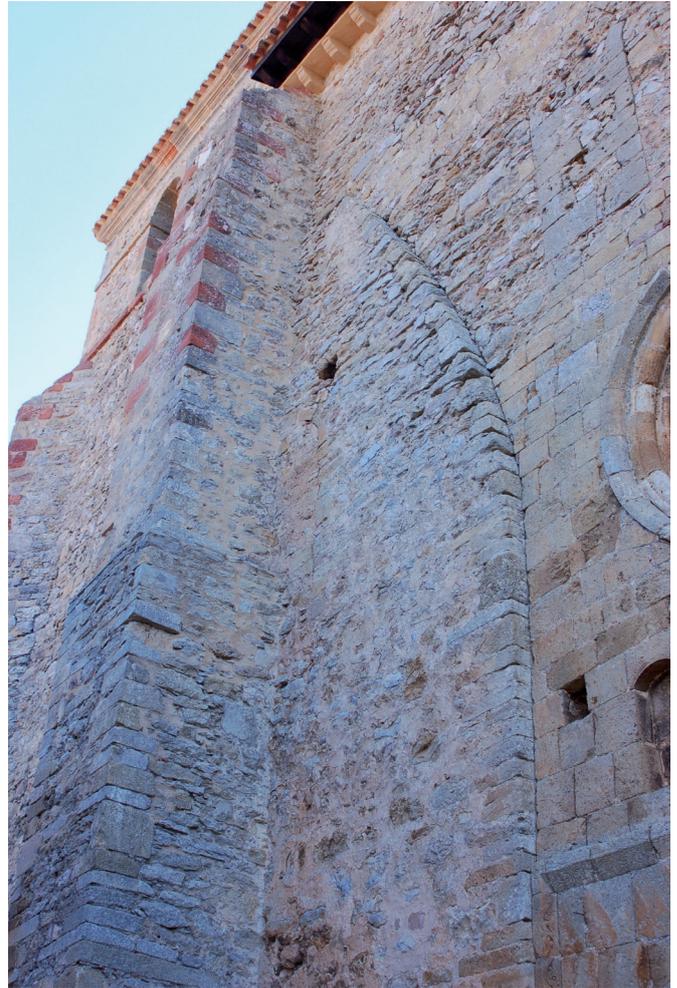
Fig. 15. Estructura con remate convexo en el hastial occidental de la iglesia. Etapa VII

La tipología de todos los contrafuertes de la torre es la misma salvo la del situado en su esquina suroccidental (A117, UE1014) con un remate convexo y un aparente vano ciego de medio punto. Pero su singularidad no acaba aquí puesto que, además, su desarrollo se realiza hacia el sur invadiendo el tercio septentrional de la fachada occidental del templo. Estas características han sido interpretadas por los redactores del proyecto para su reciente restauración⁶ como propias de una espadaña, que sería anterior a toda la secuencia de etapas expuesta hasta aquí, y por lo tanto de cronología prerrománica (Fig. 15). Sin embargo, este singular elemento presenta una fábrica de mampostería con esquina de piezas encadenadas similares a la empleada en el cuerpo inferior de la torre, con la que estratigráficamente constituye una construcción solidaria. Para su edificación, observamos que los elementos pétreos colindantes de las etapas II y III, y que forman parte de la fachada actual, fueron desmantelados hasta el eje vertical exterior del marco septentrional del alfiz de la portada, el cual es respetado. Esta acción supuso la rotura, aún evidente, de las aristas de todas las molduras y sillares afectados, demostrando así la posterioridad constructiva de este discutido elemento. Igualmente, no podemos interpretar como vano de campana el arco ciego ubicado en la zona superior de su fábrica por un doble motivo. Por un lado, carece de alféizar y, por otro, el material que lo condena es similar al resto de su fábrica. Estos argumentos nos hacen pensar que dicho elemento forma parte de su propio proceso constructivo, quizá un vano de obra, que fue cegado a medida que esta era concluida. Las diferencias formales con el resto de contrafuertes de la torre se puedan explicar por su función de contrarresto, que junto al estribo adosado sobre el contrafuerte central de la fachada meridional en esta etapa, persiguen equilibrar la edificación frente al declive del terreno natural donde se documenta la aparición de grietas verticales abiertas en etapas precedentes (Etapa VI. A116, UE1125).

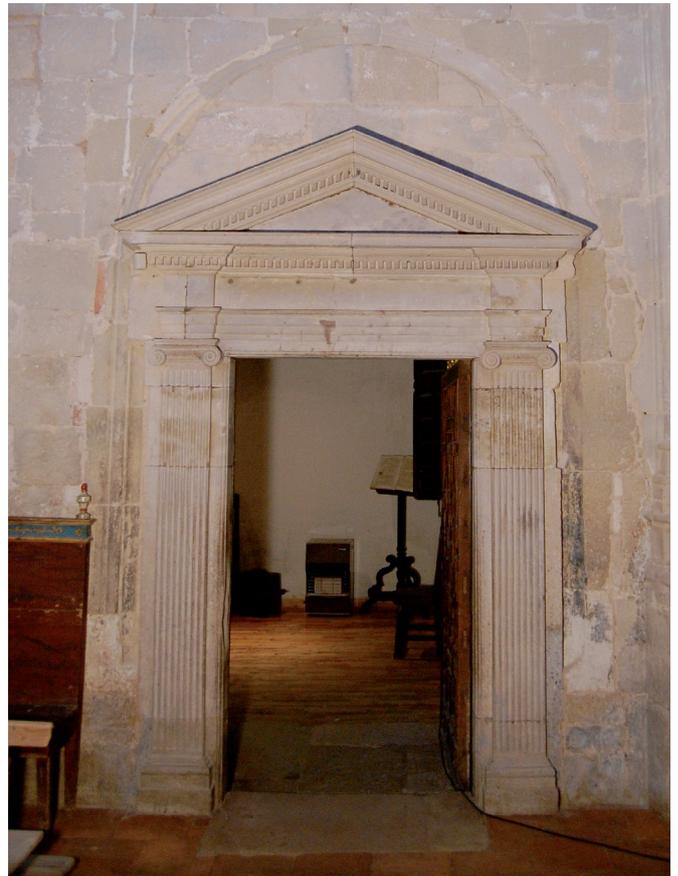
Fig. 16. Puerta de acceso a la sacristía desde el interior del aula

Las actuaciones de esta etapa poseen una doble naturaleza, centrándose en la funcionalidad y ornamentación de la iglesia. En lo que respecta a su ornamentación, algunas de las obras realizadas en la segunda mitad del siglo XVIII, poseen un aire verdaderamente clasicista que afianza esta cronología. En este sentido, hemos de mencionar la instalación del púlpito (A119, UE1073) en el primer pilar gótico del muro norte, con una figura desnuda de un atlante que sustenta el podio. También los elementos arquitectónicos recuperan este clasicismo. La introducción de la puerta en el muro sur (A119, UE1018), abierta hacia la sacristía, así lo constata, puesto que está compuesta por una pareja de pilastras jónicas que soportan un entablamento liso bajo frontón triangular (Fig. 16).

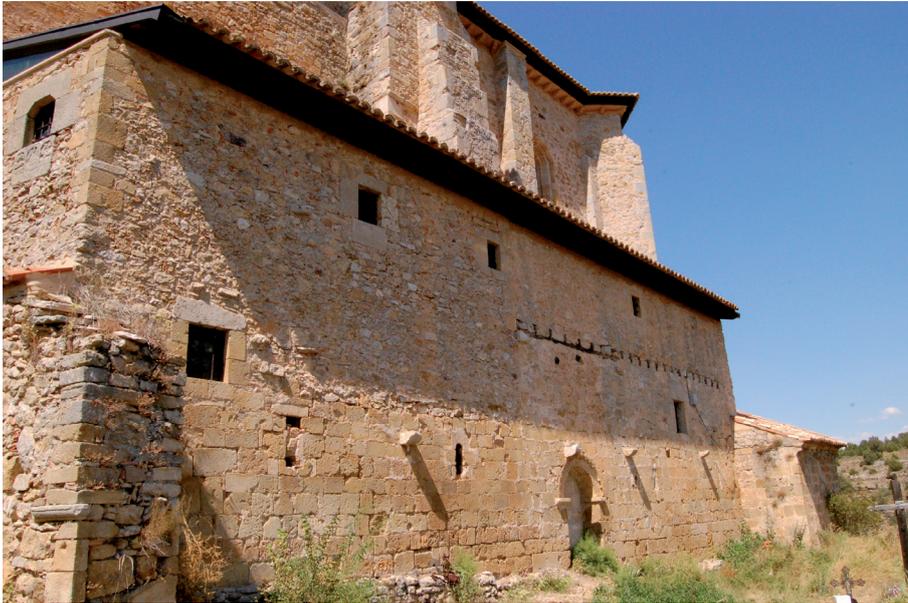
Fig. 17. Aspecto actual de la estancia sur de la iglesia con el segundo piso construido

encadenados de sillares en las esquinas (Fig. 17). Pese a las evidentes fases constructivas, la tipología de sus elementos así como de las ventanas indica que el desarrollo oriental del muro pertenece a la misma obra, aunque la solución de continuidad existente nos ha llevado a individualizarlo en otra unidad (A120, UE1048). Igualmente, la factura de su fábrica apunta a que su cierre oeste (A120, UE1023 y 1044) se realiza durante la misma intervención. Destacamos aquí la reutilización de material medieval decorado, como el relieve con escenas de la Resurrección de Cristo que pudo pertenecer a un sarcófago (A120, A1024).

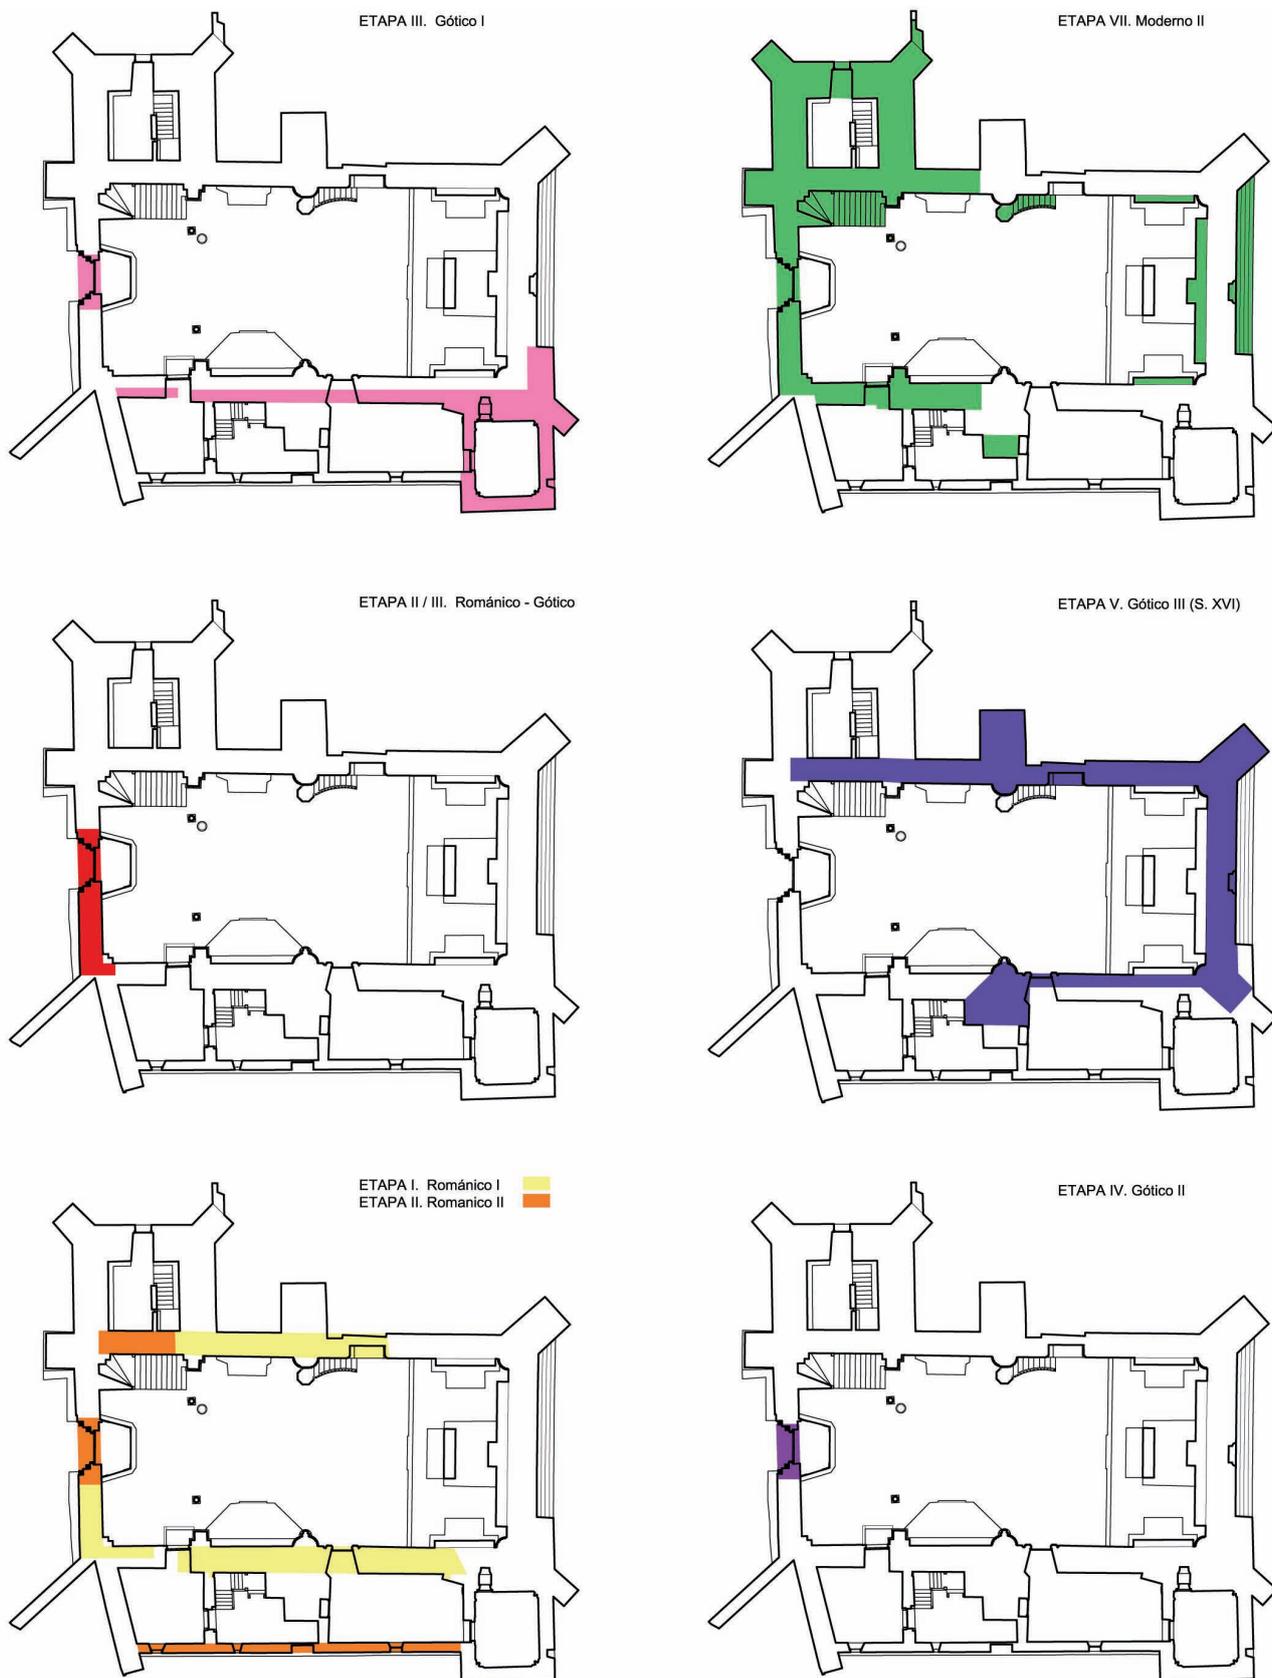
Fig. 18. Evolución de las fases constructivas del edificio a través de sus plantas

La realidad material de la iglesia de Nuestra Señora del Castillo nos ha dejado una rica secuencia arquitectónica conservada en sus muros (Fig. 18). Gracias a la conjunción de los datos procedentes de la estratigrafía muraria y de los testimonios documentales, la evolución constructiva del templo se vuelve mucho más rica desvelando una complejidad que hasta ahora no se conocía.
