Secuencia constructiva de la iglesia de Nuestra Señora de Campanario en Almazán (Soria). Datos para la interpretación de sus estructuras románicas

Constructive sequence of the church of Nuestra Señora de Campanario in Almazán (Soria). Data for the interpretation of its Romanesque structures

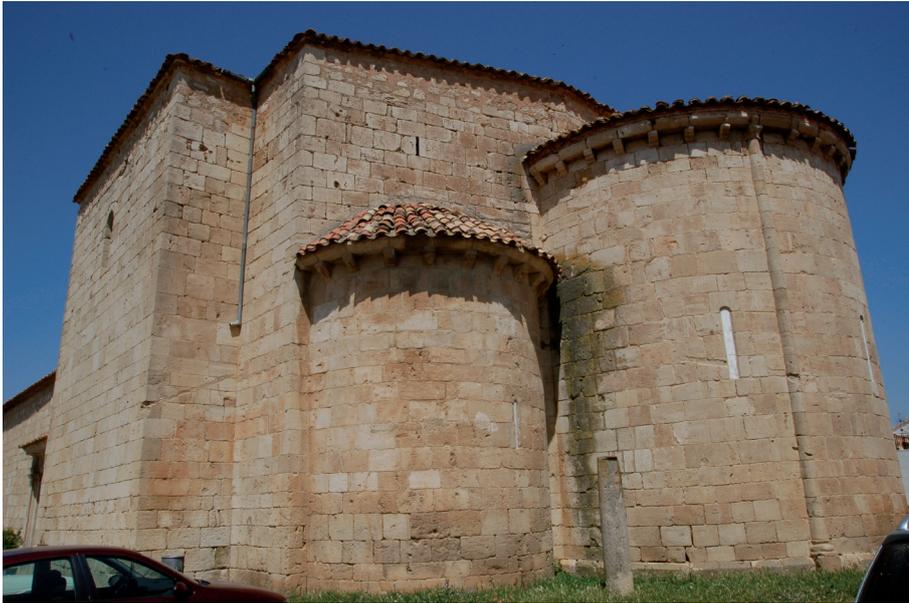
Fig. 3. Exterior de la cabecera románica

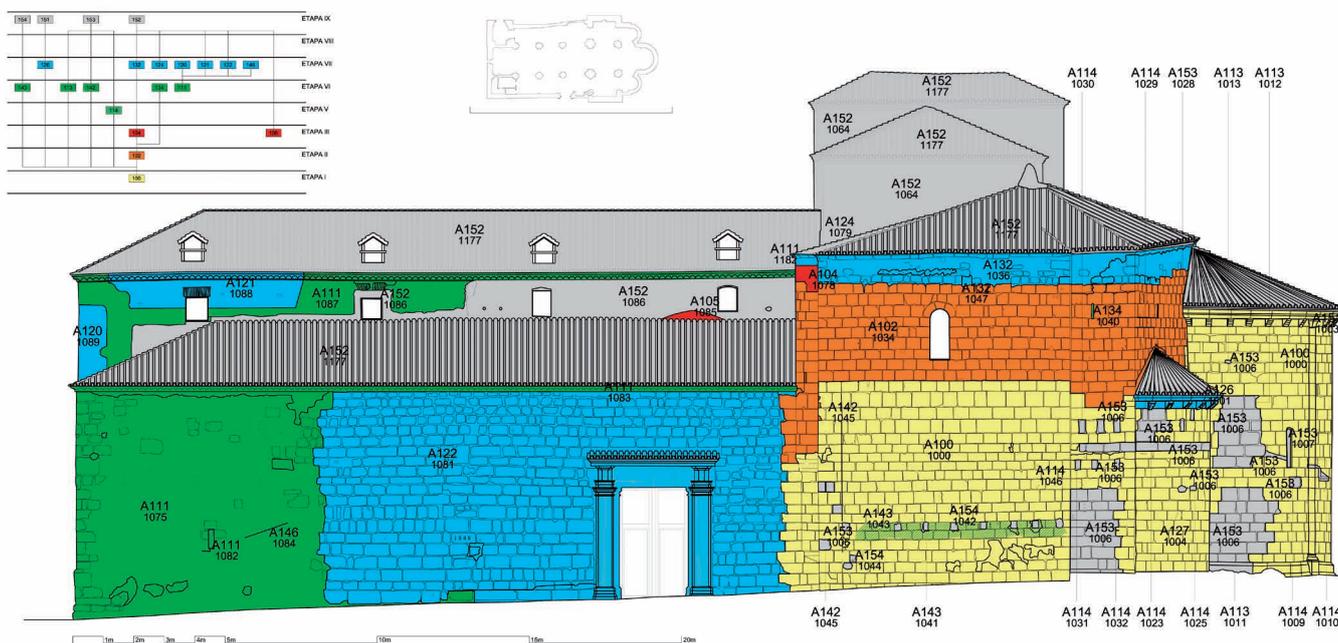
Fig. 4. Alzado sur. Exterior

Las características materiales y técnicas presentes en los hemiciclos de los ábsides laterales se prolongan por los muros exteriores de sus respectivos tramos rectos, así como por las partes bajas del transepto, lo que permitió definir sus límites en esta primera etapa (Fig. 4). Tanto en su lado norte como en el sur se alzaba,

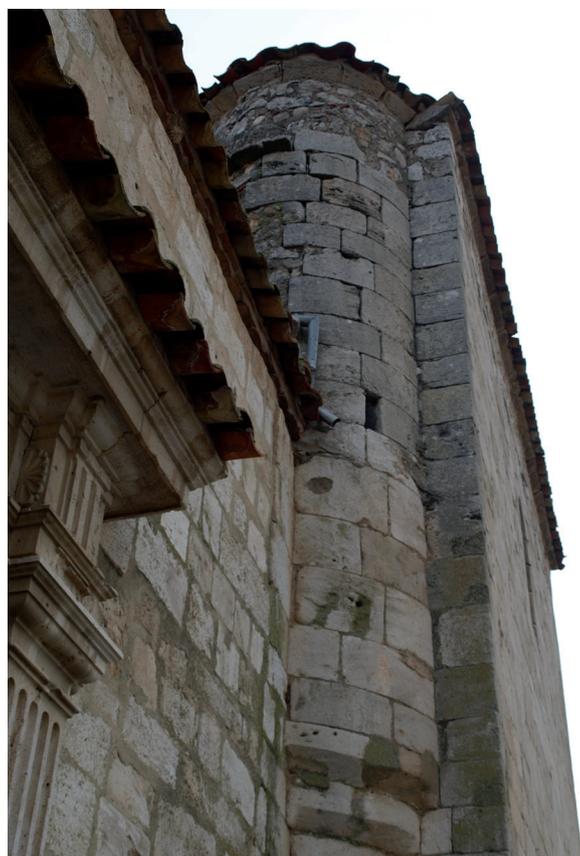
Fig. 5. Husillo en la esquina SO del brazo sur del transepto

En el ángulo suroeste del brazo sur de esta auténtica nave transversal se construyó un husillo circular con una escalera de caracol interna que, en la actualidad, sirve para acceder al bajocubierta de la cabecera (Fig. 5). Pudimos observar cómo, en el exterior, las hiladas inferiores de su paramento traban con las del transepto y sus sillares comparten con los de aquel las mismas características materiales. Estas circunstancias se aprecian tanto en el interior de la iglesia como del propio husillo, al menos hasta cierta altura. En esta zona son visibles marcas de cantero coincidentes con las presentes en los muros externos. Podemos estar seguros por ello de que este proyecto contempló la instalación de un acceso a las partes altas del edificio.

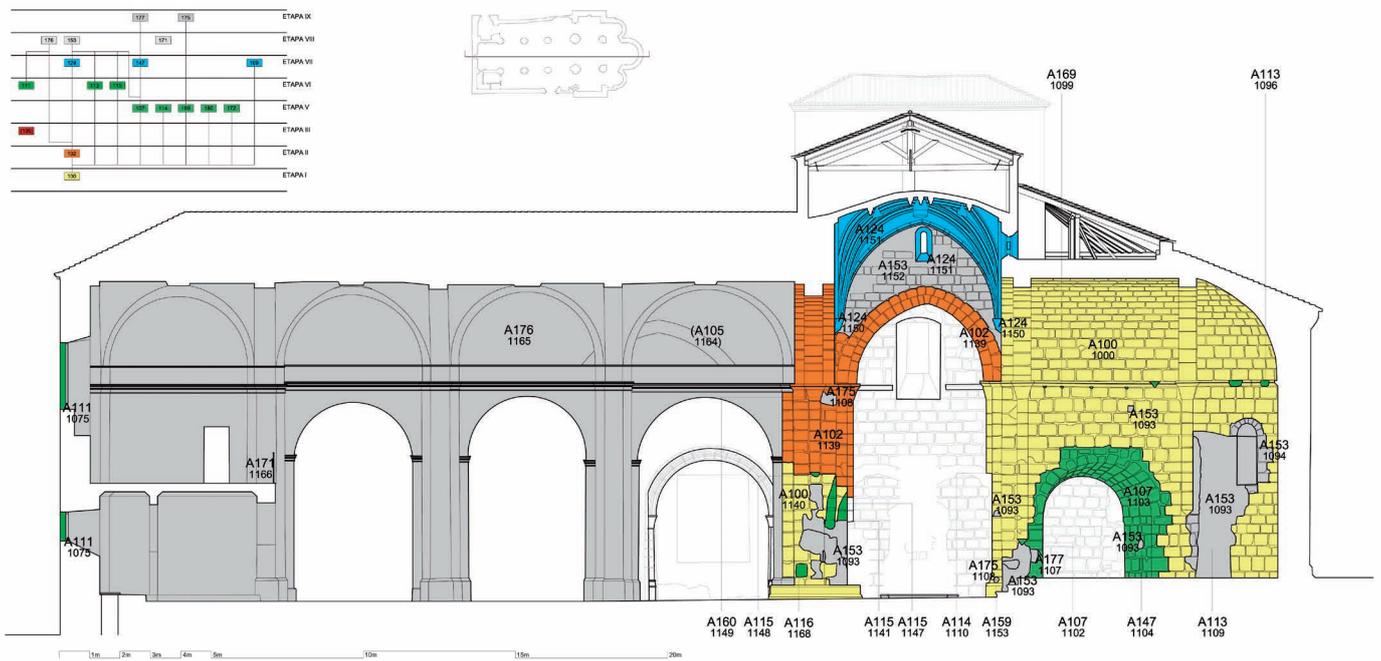
Fig. 6. Alzado interior norte de la nave y ábside central

La observación y descripción tipológica de los elementos correspondientes a esta primera etapa resultó trascendental en el interior del templo, puesto que los muros habían sido totalmente picados y las juntas repasadas unificando la superficie (Fig. 6). Las características

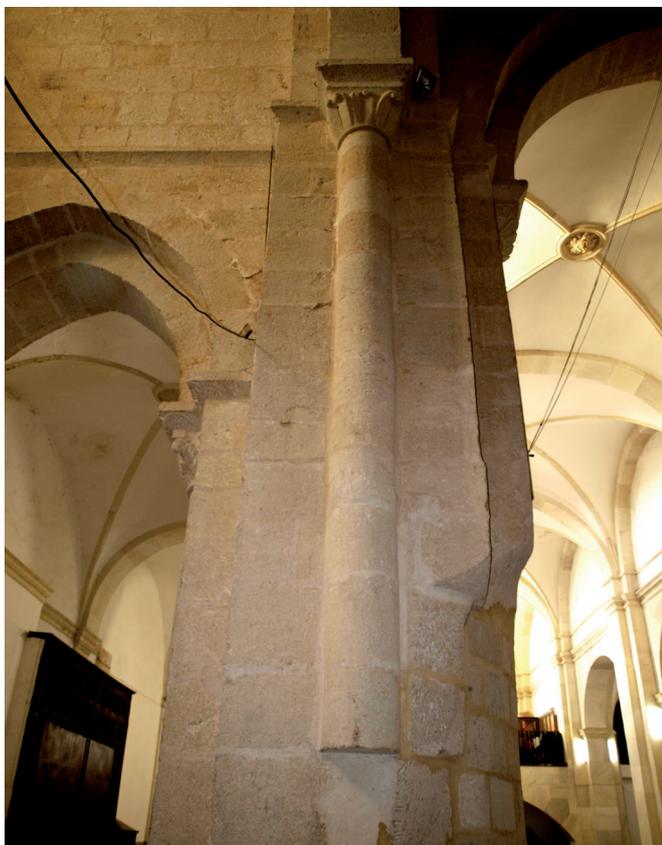
Fig. 7. Detalle de los pilares compuestos de época románica que separan el transepto del aula moderna

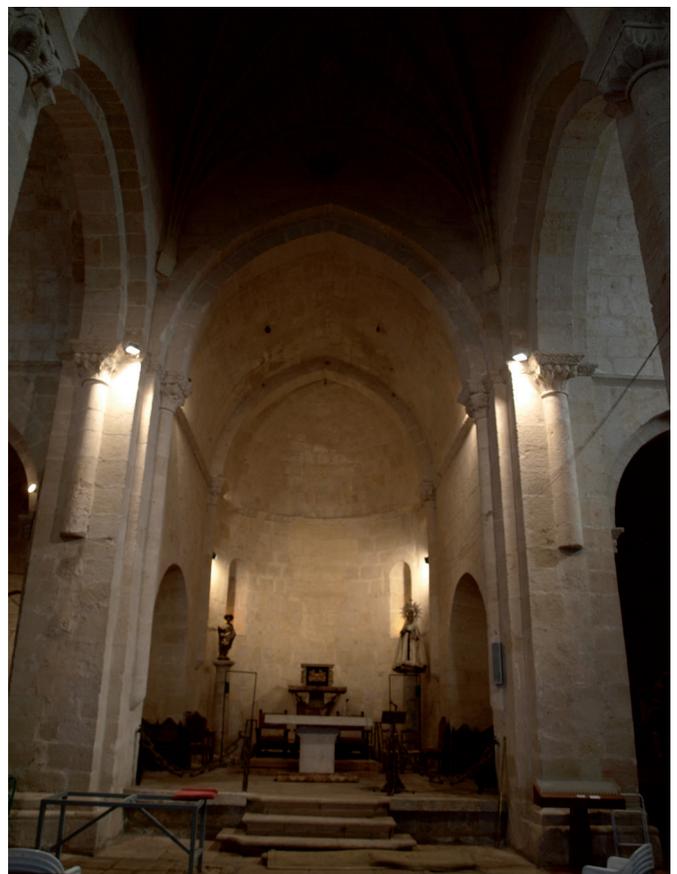
Fig. 8. El ábside central desde el crucero

La estructura de los espacios que componen las capillas posee la ordenación habitual dentro del estilo románico; arcos de embocadura doblados, tramo recto cubierto con bóveda de cañón apuntada, arco de triunfo sobre columnas y capiteles antecediendo al hemiciclo cubierto con bóveda de horno (Fig. 8). De las ventanas descritas al exterior, no ha sido posible localizar rasgo medieval alguno al haber sido restauradas en época contemporánea (A 153; UE 1093, 1094).

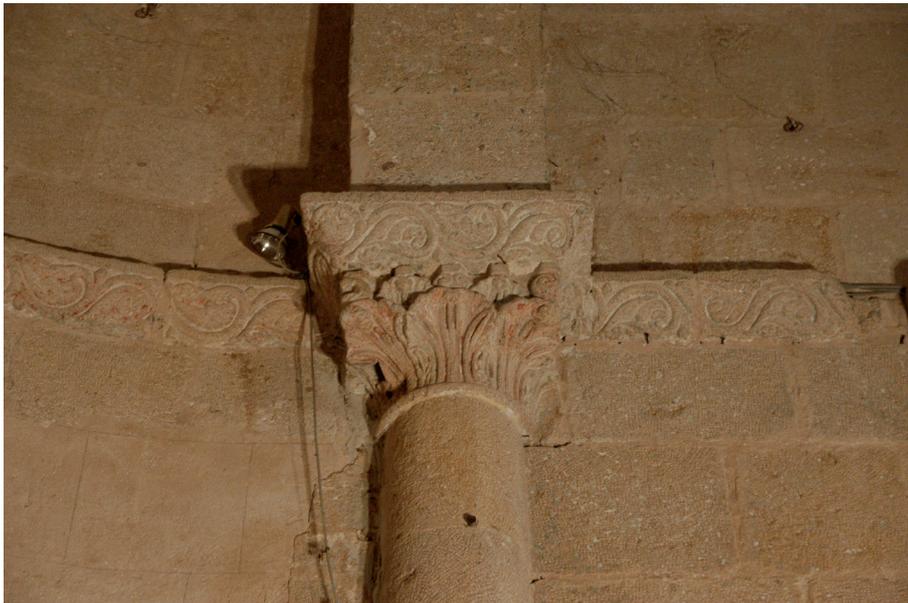
Fig. 9. Detalle de uno de los capiteles de la etapa I. Ábside mayor, muro sur, entre presbiterio y hemiciclo

Si pudimos documentar los elementos ornamentales que recorren las partes altas de esta primera etapa. Son un total de 10 capiteles, 4 ménsulas y varios metros de impostas. En el ábside mayor, la estructura bipartita de su interior sobre arcos fajones ofrece dos parejas de capiteles vegetales con hojas nervadas y potente claroscuro. Sus cimacios e impostas exhiben roleos de grueso tallo y zarcillos (Fig. 9). Guardan una gran similitud, aunque hay ligeras variantes, como la introducción de pequeños motivos animales, con los capiteles orientales sobre los que apean los arcos torales norte y sur del crucero.

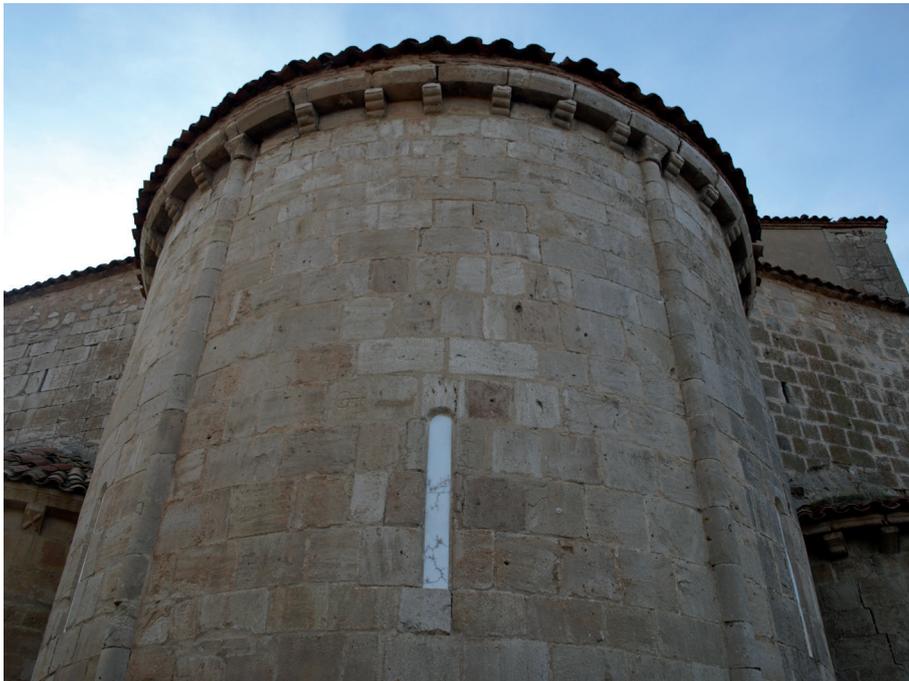
Fig. 10. Ábside principal. Nótese cómo los muros sobre los ábsides laterales que cobijan las cámaras suprabsidiales se proyectan en ángulo

El enjarje de la parte superior del husillo con el resto de la fábrica, demuestra que la escalera proyectada en la etapa anterior fue continuada ahora, si cabe con justificado uso puesto que sirve de acceso al complejo oriental de bajocubierta. El muro se prolonga por el testero meridional del transepto y gira en diagonal sobre el presbiterio del ábside sur hasta encontrarse con un lienzo similar que procede del lateral norte de la iglesia. En planta se aprecia cómo se genera una especie de proa que protege un amplio espacio interior, en el que se sitúan sendas cámaras cuya existencia, al exterior, se delata por la presencia de pequeñas aspilleras (Fig. 10). Se trata de un espacio semioculto que, por el momento, denominaremos cámaras suprabsidales⁷.

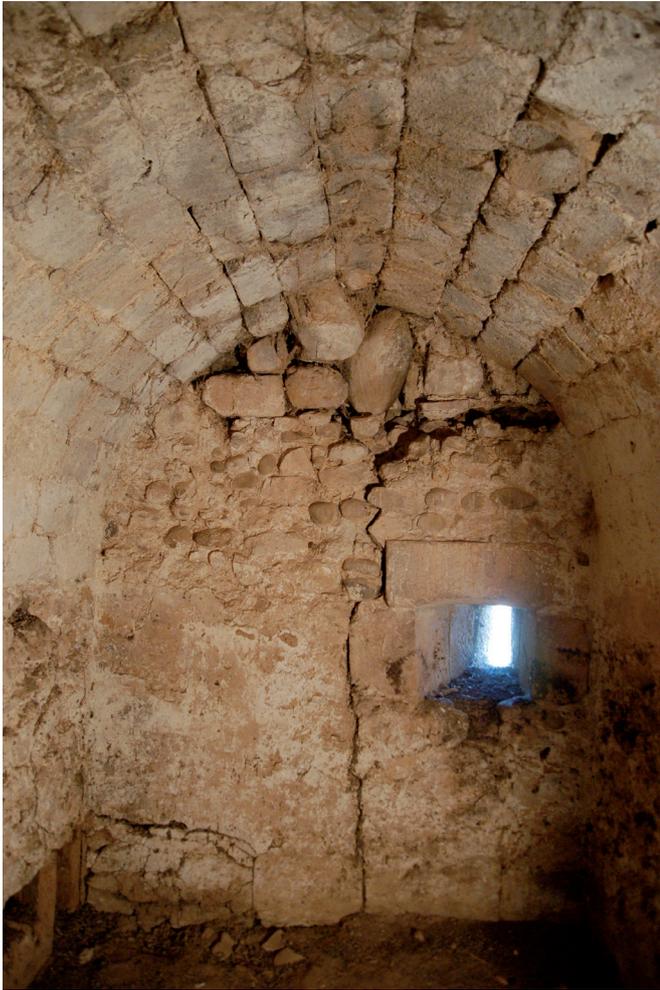
Fig. 11. Interior de la cámara suprabsidal norte

Sin duda, el aspecto más llamativo en este momento de la fábrica es la realización de, al menos una, cámara abovedada sobre la capilla lateral norte (UE 1169), que incluiría, previsiblemente, una similar en el lado opuesto⁹ (Fig. 11). Para acceder a ella, en la

actualidad, se ha de alcanzar el bajocubierta ascendiendo por la escalera de caracol del husillo del brazo sur del transepto. Desde allí es preciso recorrer toda la cabecera hasta llegar a la escalera de dos tramos, con caja de sillería, que permite acceder al interior del edificio. Se trata de una estancia rectangular (2 x 3,30 m aproximadamente) abovedada, dispuesta oblicuamente en relación al eje del ábside norte sobre el que se emplaza, adaptándose al paño recreado en la cabecera (UE 1034), siendo este uno de los argumentos básicos para considerarlos coetáneos.

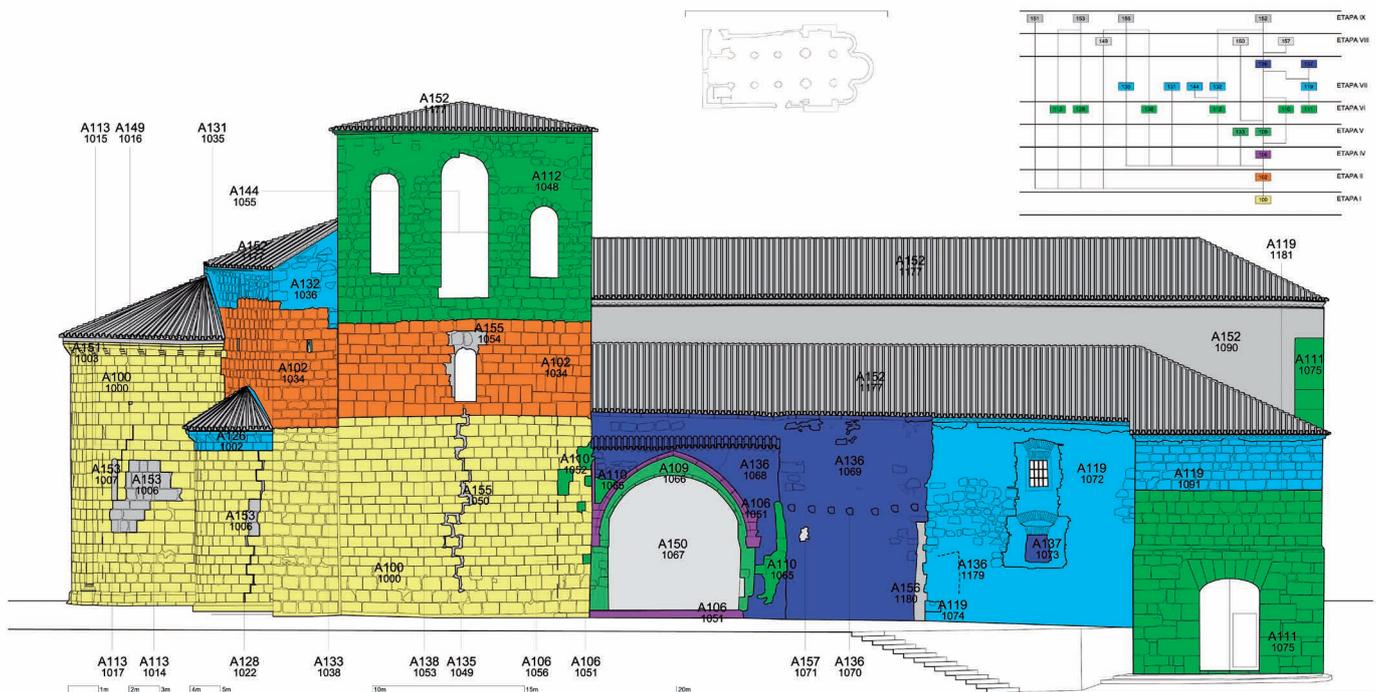
Fig. 12. Alzado norte. Exterior

Completada esta segunda etapa, podemos garantizar la elevación y cubierta de toda la zona oriental del edificio, incluido el transepto. Menor definición posee la información con la que contamos para conocer el estado de la construcción del extremo este del aula. Con seguridad estaban preparados los pilares para recibir las cubiertas de los tramos más cercanos a la cabecera, si bien no podemos garantizar que las bóvedas llegaran a proyectarse. Carecemos de datos acerca de la solución originaria para la cubierta del crucero, puesto que este espacio está actualmente ocupado por un cimborrio gótico con bóvedas de terceletes remontado en el siglo XIX (Fig. 12).

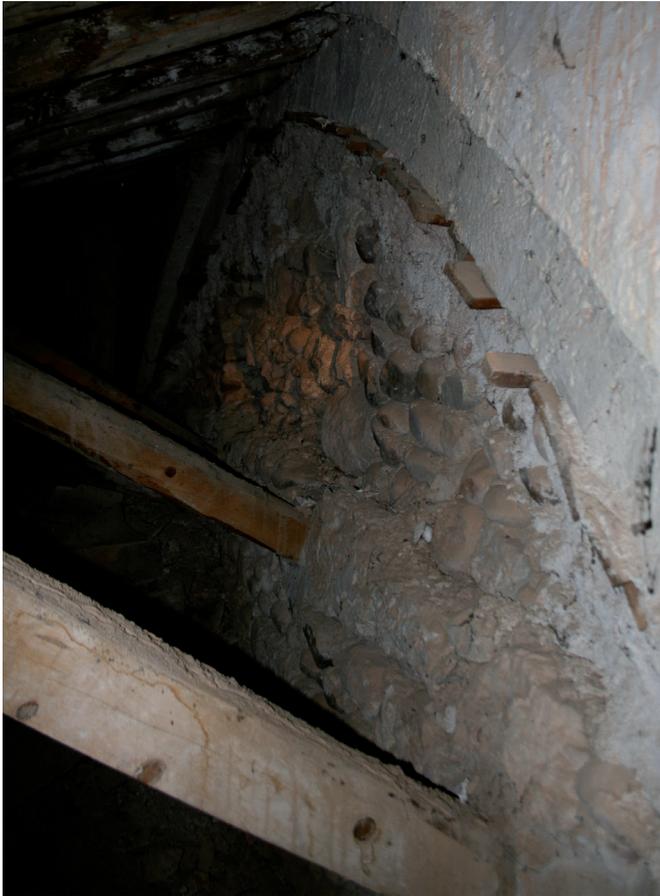
Fig. 13. Arco medieval en piedra embutido en el muro norte de la nave central. Etapa III

esta arquería primigenia son visibles todavía al exterior de la nave central, en su lado meridional (UE 1085), y también al interior, esta vez en la cara sur de la arquería norte (UE1164) y únicamente adivinando su perfil bajo los enlucidos posteriores¹⁰ (Fig. 13). Si tomamos el primero como referencia, podemos concluir que se trató de arcos apuntados realizados en piedra y cuya anchura es sustancialmente más amplia que cualquiera de los descritos hasta ahora (por ejemplo, los torales del crucero o el de triunfo). Al proyectar su previsible luz, se observa cómo estos apoyarían hacia oriente sobre los pilares del transepto, mientras al oeste irían a descansar en otros, actualmente desaparecidos, que se situarían aproximadamente en el lugar que hoy ocupa el tercero de los de época moderna. Por lo tanto, se podría considerar que cada tramo de la nave medieval correspondería aproximadamente a dos de los actuales. La clave de estos arcos se sitúa en una cota inferior a la de la cumbre del transepto, lo que induce a pensar

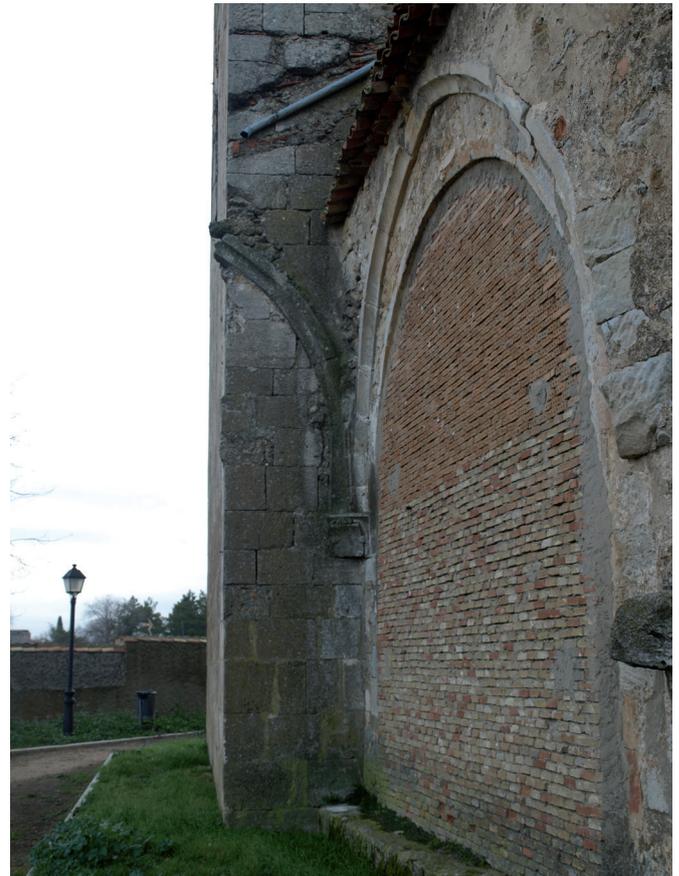
Fig. 14. Restos del desmonte de la capilla gótica en el costado septentrional

se construyó, adosada al muro norte del edificio, la capilla de los Laynez (A 106), que sería desmontada en el siglo XVIII¹⁸, pero de la que conservamos importantes restos, como el arranque de los nervios de la cubierta de crucería, las molduras del arco apuntado de acceso y el umbral original (UE 1051. Fig. 14). Nada, sin embargo,

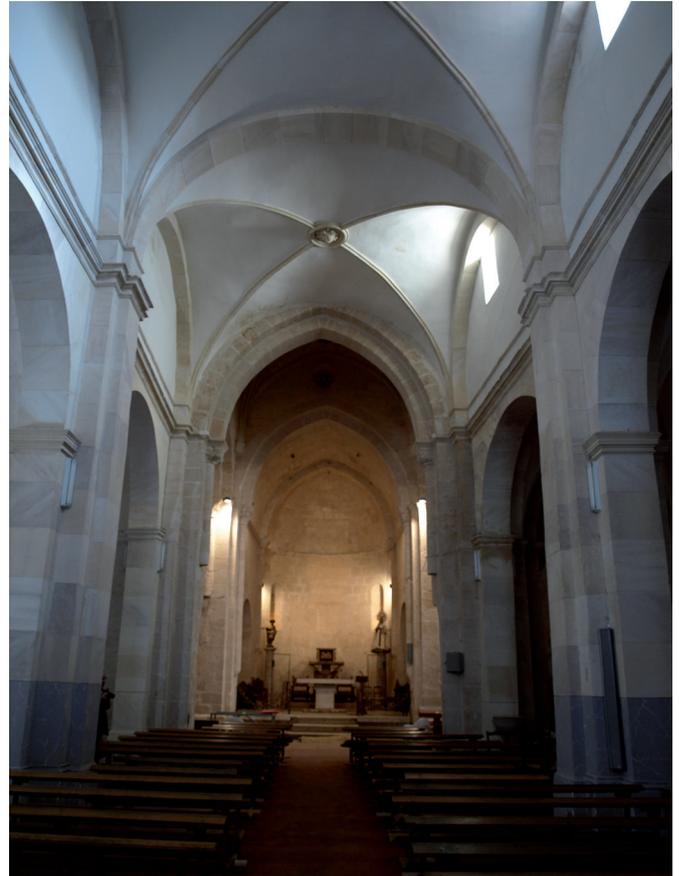
Fig. 15. Nave central del aula desde occidente

Por esos años, la opinión desfavorable hacia el aspecto de la nave cubierta con madera y del fuerte contraste que producía su comparación con el noble crucero fueron los argumentos esgrimidos para acometer el «embovedado» del espacio destinado a los fieles (Fig. 15). El tracista propone una ampliación en la que, pese a su natural y lógica vinculación con el estilo barroco dominante, el resultado final no produce una ruptura radical respecto del proyecto románico. El aula se divide en tres naves separadas por pilares que sostienen arcos de medio punto y las cubiertas son de crucería para la central y de arista en las laterales.

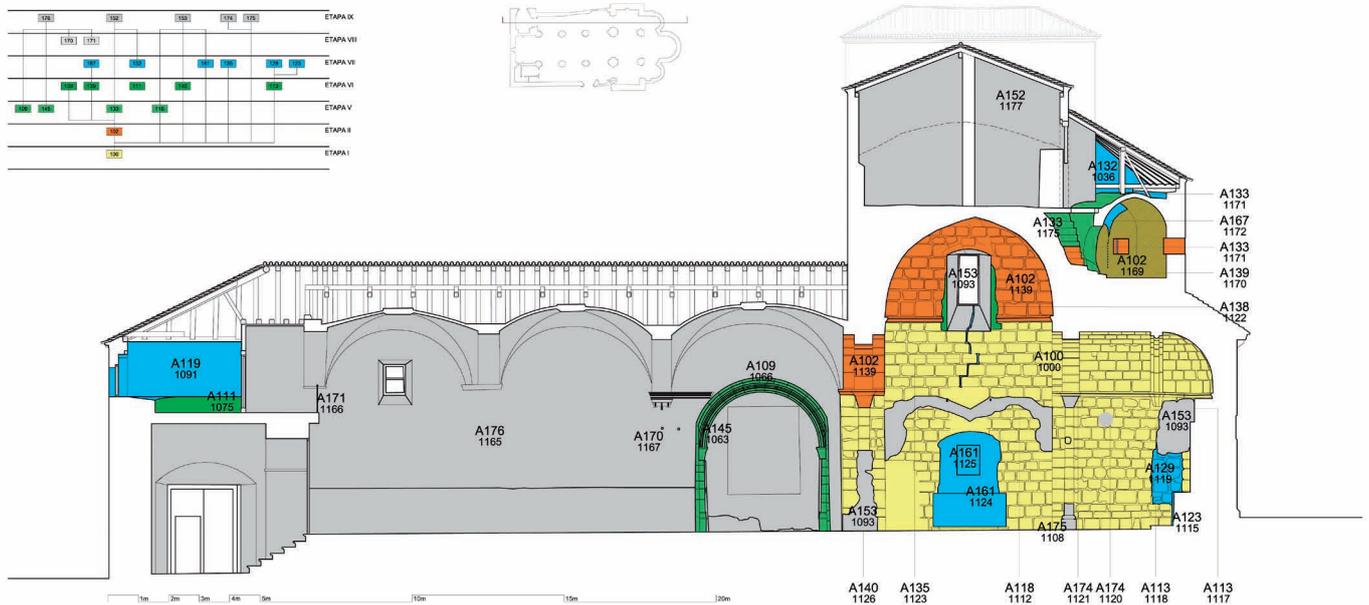
Fig. 16. Alzado interior norte de la nave y el ábside septentrional

Llama la atención el hecho de que, transcurridos apenas unos lustros desde su reforma, se detecten obras de reparación en numerosas partes del edificio. Un rápido recuento de las zonas afectadas nos traslada a los tramos intermedios del muro norte (A 119), la esquina noroeste del cuerpo occidental (UE 1074, 1091), casi la totalidad de la nave central en su muro sur al exterior (A 120; UE 1088 y 1099), parte de la cámara suprabsidal norte (A 167, UE 1172) y, además, la torre del crucero (Fig. 16).

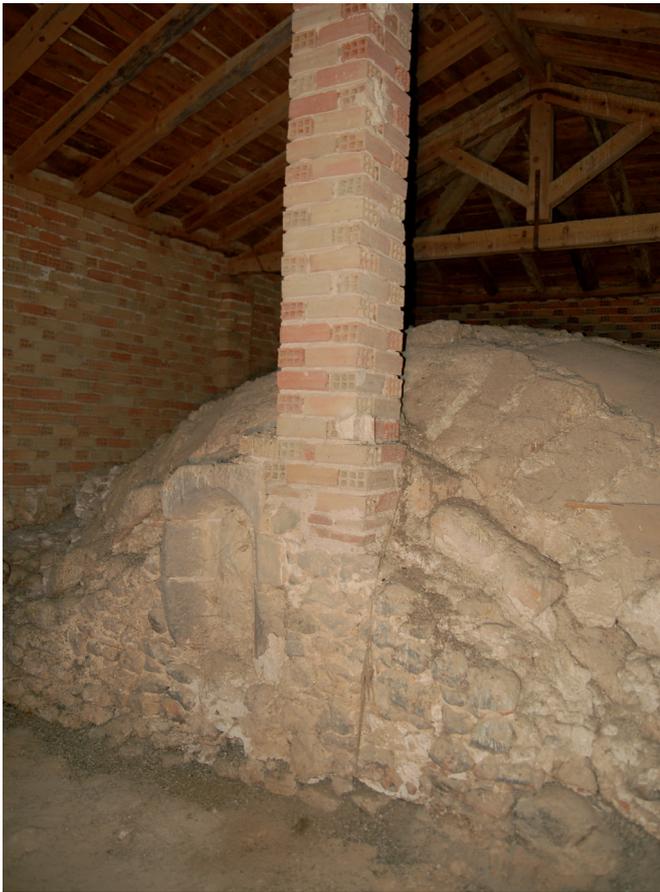
Fig. 17. Trasdós del cimborrio e intervención contemporánea bajocubierta

Las relaciones estratigráficas del cimborrio son claras al respecto puesto que su cierre oeste (coetáneo al resto de sus muros perimetrales) se prolonga perpendicularmente hasta adosarse al de la espadaña moderna, respecto a la cual es posterior (Fig. 17). Se deduce entonces que este espacio (A 124) fue reconstruido tras la elevación del campanario con el único fin de recuperar la estructura que soportaba la bóveda gótica, de ahí el aspecto desordenado de su trasdós que, por otro lado, no posee indicios de haber tenido cubierta³⁰.
