La iglesia de San Miguel en Caltojar. El Románico en transición

The church of San Miguel in Caltojar. The Romanesque in transition

María de los Ángeles Utrero Agudo

Carlos Cauce Cañizares

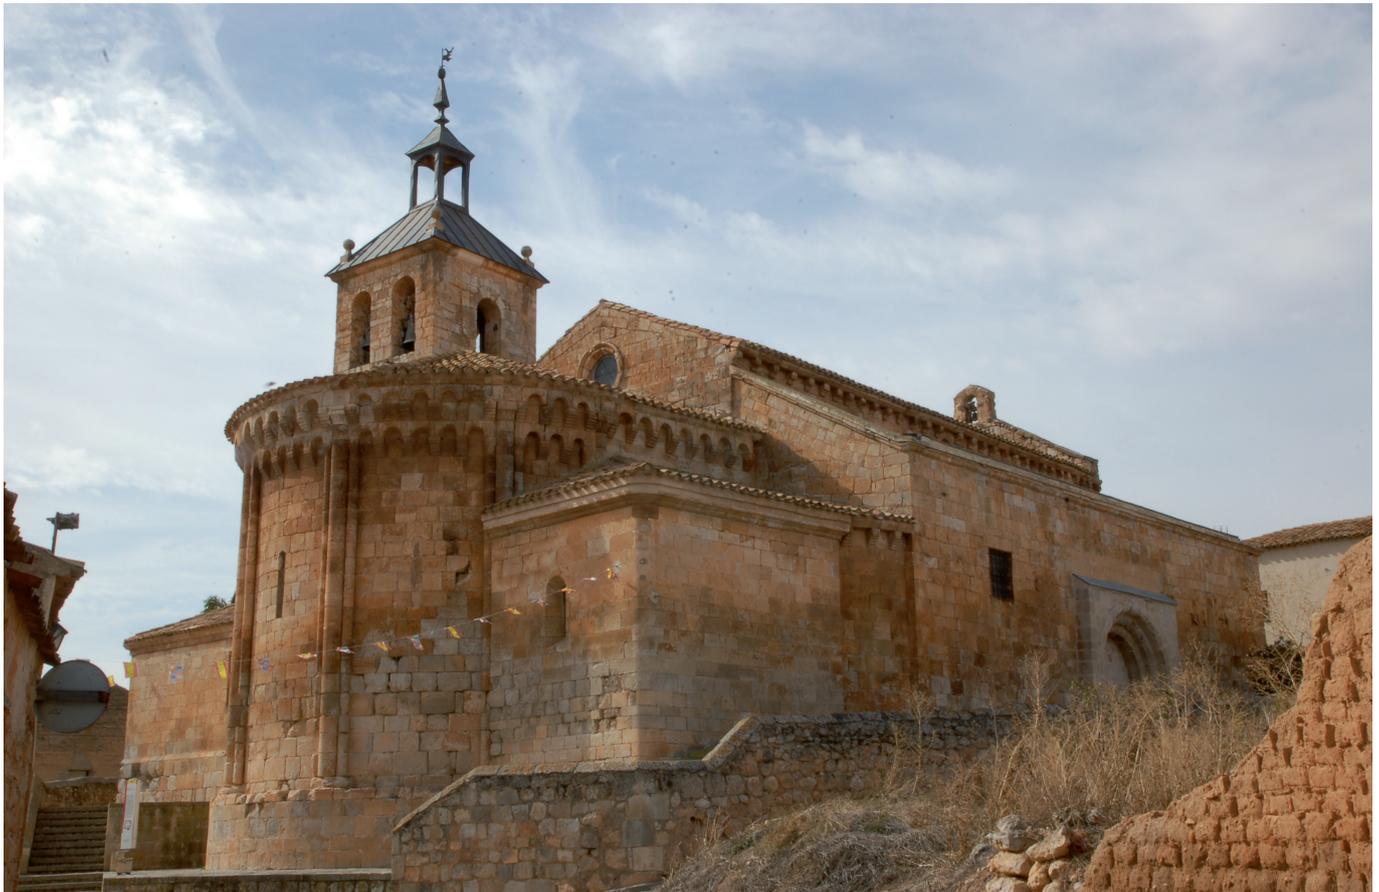
Fig. 1. Vista general de la iglesia desde el Noreste. Figura de los autores

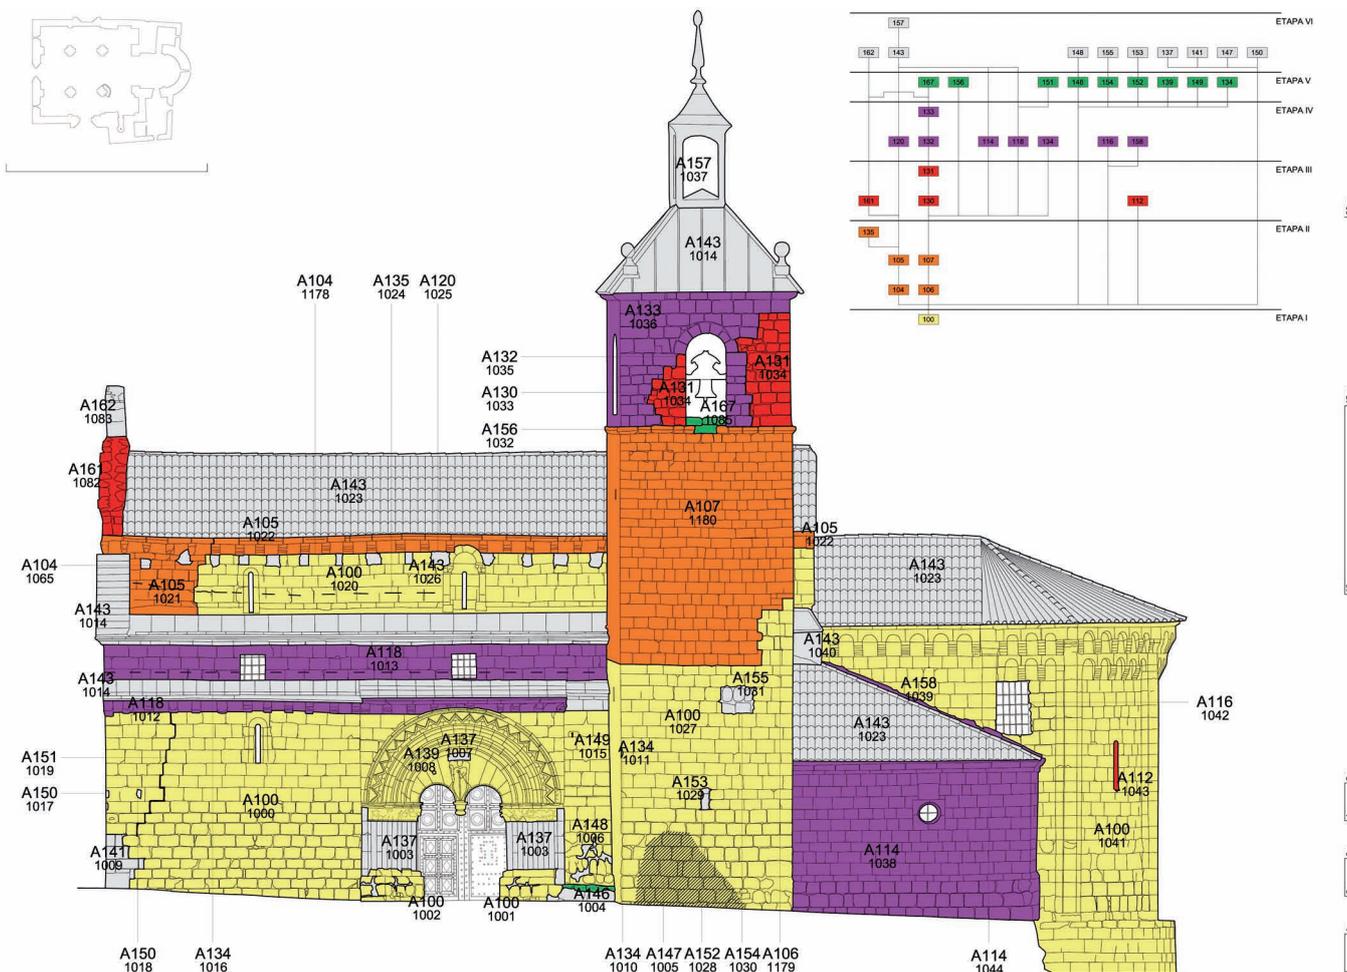
Fig. 2. Alzado meridional de la iglesia. Figura de los autores

El análisis documenta un templo originario de planta basilical casi cuadrada, dividida en tres naves y tres ábsides, con una torre de campanas meridional (Fig. 2). El ábside mayor se conserva completo, no así los laterales y las partes altas y cubiertas del aula, elementos todos ellos transformados en épocas posteriores. Esta iglesia cuenta además con dos accesos en eje, uno septentrional y otro meridional, ambos ligeramente destacados de la fachada.

El aula conserva intacta su planta original y casi la totalidad del alzado de sus lienzos (A 100, UE 1000, 1020, 1060 y 1078). Ambos muros (norte UE 1060, sur 1000) se componen de quince (norte) y dieciséis (sur) hiladas inferiores de sillería y cuentan con una ventana asaetada en el centro de sus tramos occidentales (Figs. 2 y 6). En cada uno de ellos se abre una portada. Enfrentadas entre sí, la norte responde a un sencillo formato (Figs. 6), aunque la mayor parte de sus elementos son fruto de un remonte posterior (Etapa V). Por el contrario, el acceso sur (A 100, UE 1001 y 1002; Figs. 2 y 7) decora su tímpano con una figura central en bajorrelieve

Al lado este del acceso meridional, se alza la torre campanario (Figs. 2 y 4). Su cuerpo inferior se compone de diecinueve hiladas (A 100, UE 1027) y se ilumina con una estrecha ventana. El acceso a la torre se realizaría desde el interior del aula, donde existe una puerta aún en uso unitaria con el muro sur de la iglesia y con el husillo interior (Fig. 9). Este tramo bajo de la torre se interrumpe de forma horizontal en todos sus lienzos, salvo en el oriental, donde se observan dos piñones (Fig. 4). La ausencia de desplomes o saltos en los lienzos de la torre descartan la idea de una ruina intermedia y hace suponer la existencia de dos momentos constructivos en la misma (Etapas I y II).

Estos recrecidos acogen unas cubiertas de un agua en las naves laterales para proteger las nuevas bóvedas, siendo aún visibles los huecos (norte A 120, UE 1069, sur A 120, UE 1025) de sus vigas (Figs. 2, 6 y 18). Recorren

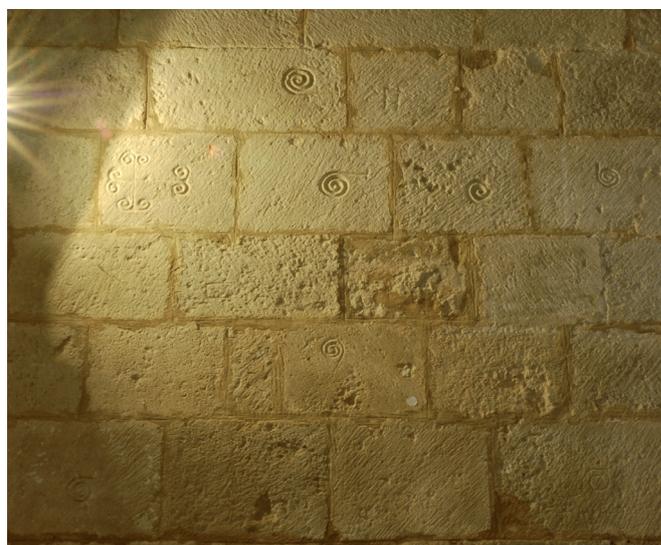
Fig. 3. Detalle de la obra de sillería de la Etapa I, muro norte del ábside central (A 100). Figura de los autores

La obra (A 100, 101, 102 y 103) se realiza en sillares de arenisca bien labrados y ajustados, dispuestos en hiladas regulares (mayores en la base) y predominantemente a soga, salvo en los muros laterales de la nave central, donde son algo sinuosas y de menor altura (A 100, UE 1020). Solo en algún punto concreto, como en el interior del muro sur del aula (A 100, UE 1000), se pueden detectar algunos desajustes, debidos a la colocación de la portada en obra. La herramienta empleada para labrar estos sillares tiene la hoja recta y se aplica a un ángulo de 45°, tratándose probablemente de un hacha. A diferencia de las etapas posteriores, son abundantes las marcas de cantero⁴ (Fig. 3).

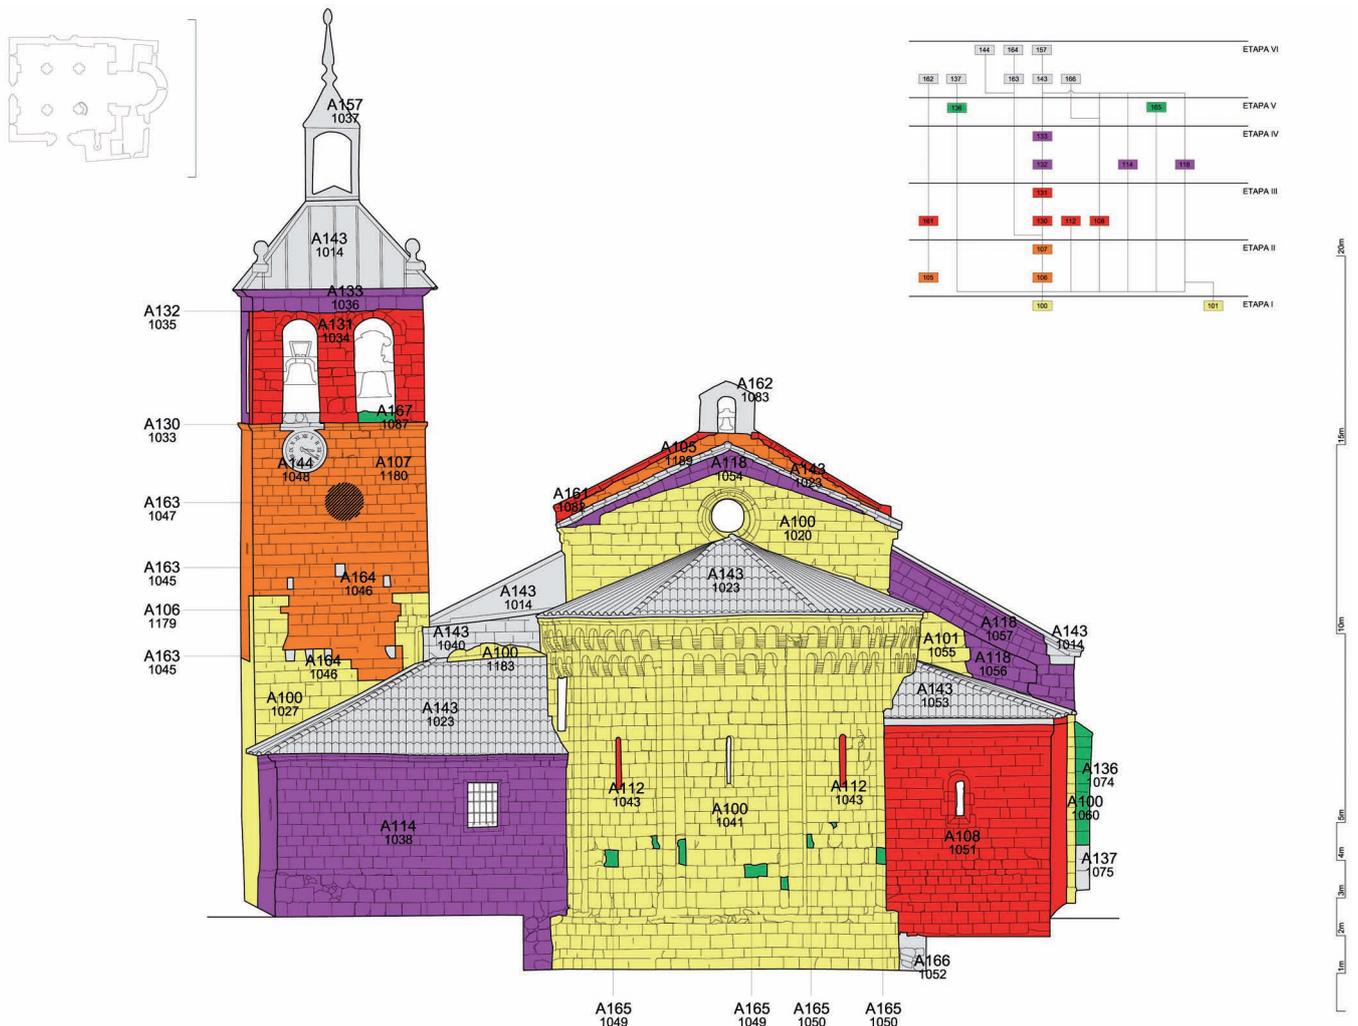
Fig. 4. Alzado oriental de la iglesia. Figura de los autores

De la obra originaria, se conserva entero el ábside central (A 100, UE 1041), formado por un presbiterio rectangular y un santuario semicircular (Fig. 4). Ambos espacios se cubren con bóvedas de piedra, de cañón ligeramente apuntado el primero y de horno el segundo, arrancando ambas sobre sencillas impostas (Fig. 5). Su alzado exterior se divide en cinco calles gracias a un juego de tres columnas, rematadas por modillones de cinco rollos que sujetan una serie de arquillos y una doble cornisa. Aunque en la actualidad este ábside cuenta con dos accesos de comunicación con las sacristías laterales (Etapas III y IV), es muy posible que no tuviese ninguno en origen, pues los ábsides laterales eran mucho menores y por ello no se podían comunicar con él. Del ábside norte semicircular (A 100, UE 1058), sustituido parcialmente por una sacristía (Etapa III) y oculto al interior por un retablo (Etapa IV), apenas quedan vestigios. Al exterior

Una serie de soluciones de continuidad (A 104 y 106) en los muros originarios tanto del aula como de la torre marcan el cambio de etapa. Estas soluciones no se distinguen por la existencia de cambios de plano ni de desplomes en los muros, sino por el de las características de las fábricas de sus lienzos. Se observan las interfaces en los muros laterales de la nave central (A 104, UE 1065 y 1066; Figs. 2 y 6), junto a sus esquinas occidentales y con recorrido escalonado hacia el hastial oeste, continuando de forma horizontal en el caso del muro sur (Fig. 2), situándose por debajo de su hilada superior (A 104, UE 1178). En el testero oeste la solución (A 104, UE 1188) coincide con el propio óculo (Figs. 10 y 14). En la torre (A 106, UE 1179) se sitúa a media altura en los muros de la misma y se desarrolla horizontalmente, salvo en sus esquinas orientales, donde asciende (Fig. 4).

En la Etapa III el ábside norte es sustituido por una capilla de planta cuadrangular (A 108, UE 1051; Figs. 4 y 6). La presencia de dos arcosolios en su interior (Fig. 15), uno en el muro oriental y otro en el septentrional, desvela su función principalmente funeraria. Este espacio se cubre con una bóveda cuatropartita sobre arcos formeros y dos nervios que descansan en sencillas ménsulas, y se pavimenta con un suelo de cantos rodados (A 108, UE 1175), actualmente conservado solo en el ángulo suroriental y en el frente norte. Su fábrica se talla igualmente con «gradina», aunque las hiladas son mucho más regulares que en la etapa previa, siendo completamente horizontales. La introducción de esta capilla conlleva la inevitable apertura de un vano de comunicación (A 108, UE 1051) con el ábside central (Fig. 16). Para ello, se

En la torre, sobre la cornisa biselada alta, se observa otra solución de continuidad horizontal (A 130, UE 1033). A partir de ella, la obra (A 131, UE 1034) se diferencia de la del cuerpo medio de la torre (Figs. 4 y 6) porque emplea material reutilizado de carácter heterogéneo, con hiladas de piedra caliza y juntas desiguales, así como con abundantes codos. Su muro oriental, el que mejor resistió a ruinas posteriores, cuenta con dos vanos para campanas, pudiendo ser este el formato característico de esta etapa en sus cuatro caras.

Sobre las soluciones de continuidad horizontales (muro norte A 117, UE 1061), se recrecen los muros de la obra originaria (A 118). Se realiza el frente este de la nave central (A 118, UE 1054; Fig. 4), significado por dos hiladas de sillería colocadas a dos aguas sobre un pequeño escalón que las diferencia de la fábrica anterior (Etapa I). Esta obra no se observa en el testero oeste, tal vez porque era más alto en origen o porque se ha desmontado en obras de cubiertas posteriores. Tanto en el muro norte (A 118, UE 1056, 1057 y 1062) como en el sur (A 118, UE 1013) de las naves laterales se efectúa un nuevo remate con parejas de ventanas adinteladas en el muro sur (Figs. 2 y 7) y otra análoga en el muro norte (Figs. 6 y 18), todas con dinteles de una sola pieza y derrame interior. Estos recrecidos oscilan entre tres (hastiales) y cuatro (fachadas longitudinales) hiladas de sillares y se realizan en sillería caliza trabada con mortero de cal y arena. Predominan las sogas y su talla es muy cuidada, empleándose el hacha y dejando el marco-guía. Solo los modillones de la fachada sur presentan huellas de «gradina», pues son reutilizados, proviniendo de la Etapa II. Junto a la distinta tipología de la fábrica, el salto de cuatro centímetros entre las superficies de estos recrecidos y de los muros previos confirma el cambio de obra.

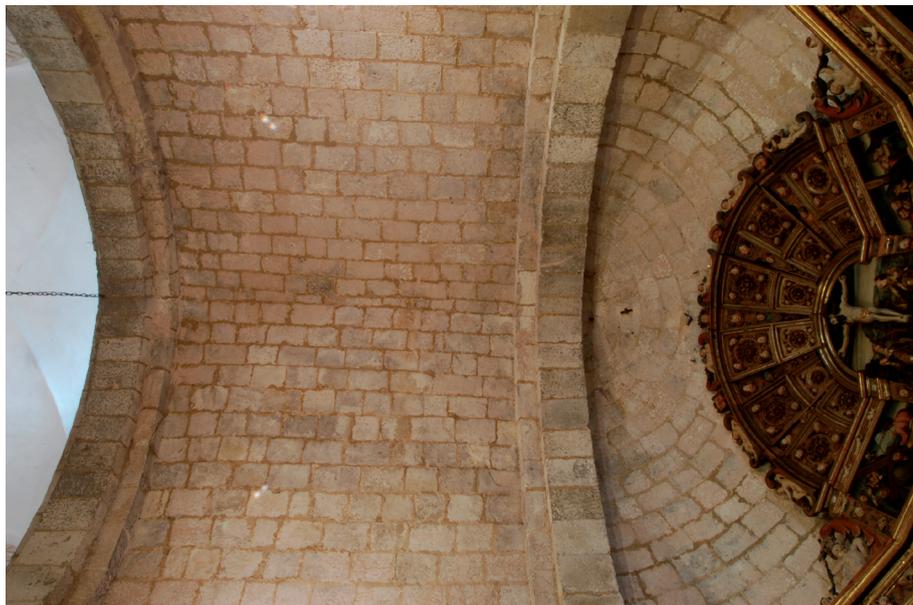
Fig. 5. Vista de las bóvedas del ábside (Etapa I, A 100), con la bóveda de cañón en el tramo del presbiterio y de cuarto de esfera en el del santuario. Figura de los autores

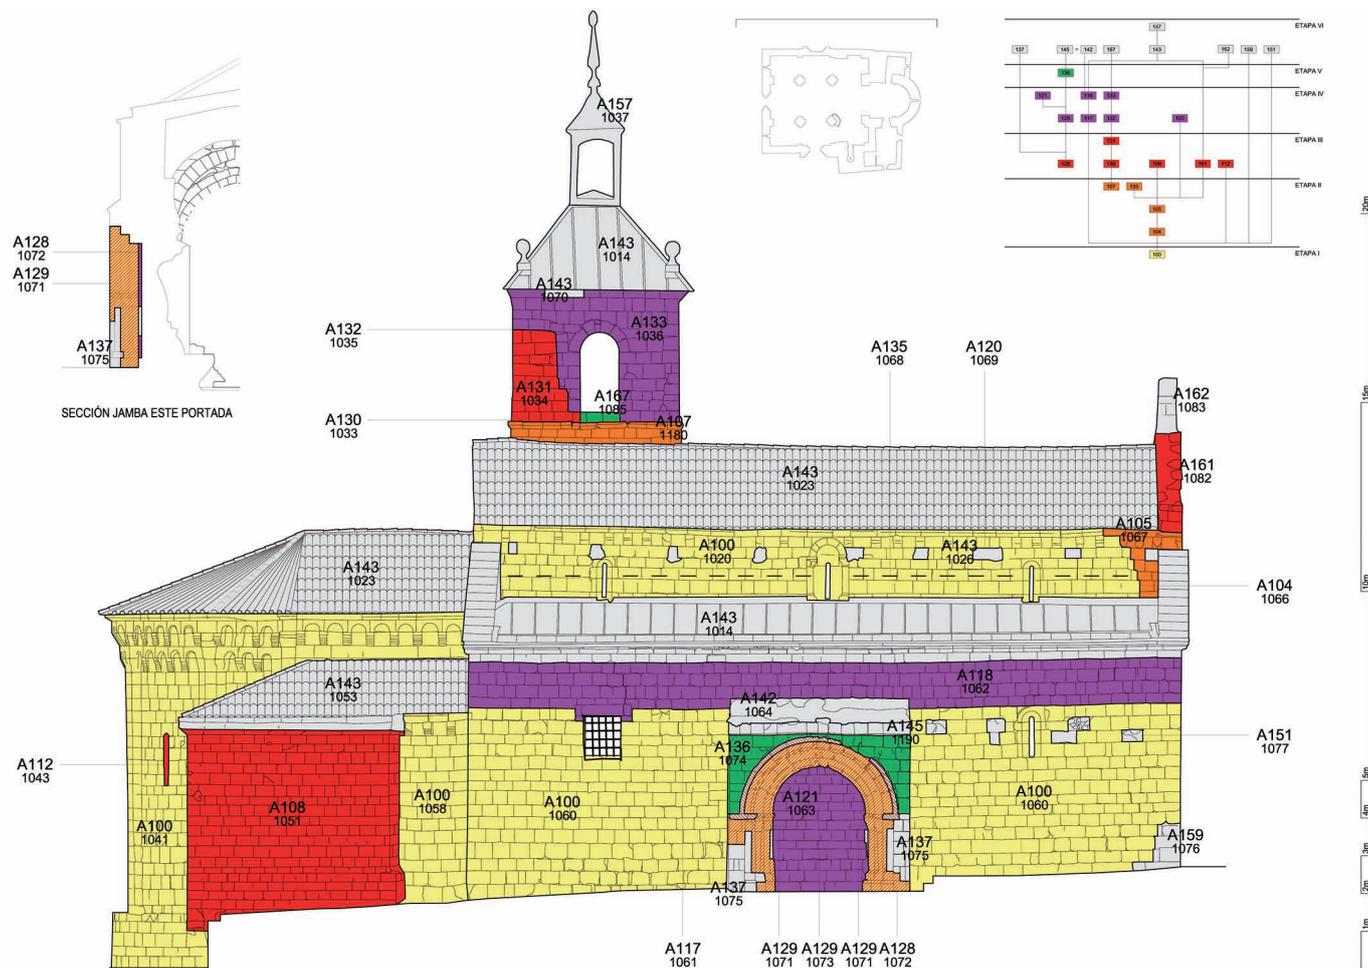
Fig. 6. Alzado septentrional de la iglesia. Figura de los autores

se observa su alzado completo en hiladas de sillería rematadas, como el ábside central, por modillones de rollo, arquillos y cornisa (Fig. 6). El ábside meridional fue amortizado por la actual sacristía (Etapa IV), pero debemos suponer que fue simétrico al septentrional.

Entre las numerosas actividades de reforma atribuidas a la Etapa V, destacamos, primero, la restauración de las enjutas de la portada norte (A 136, UE 1074), las cuales estaban dañadas por el incendio de la Etapa III (Figs. 6 y 18). Su realización previa al techado de época contemporánea que cubre la portada la sitúa en esta etapa. Y segundo, la reconstrucción de la cornisa (A 161, UE 1082) en piedra caliza del testero oeste de la nave mayor (Figs. 10 y 11). Ambas obras emplean material heterogéneo, gran parte reutilizado, combinando sillares labrados con «gradina», con tallante a 45° o con guía desbastada.

En cuanto a las intervenciones restauradoras propiamente dichas, la primera a la que podemos hacer mención es la llevada a cabo por el arquitecto E. Martínez Tercero (1981)⁹, quien se centra en la reposición de cantería, empleando para ello sillería nueva labrada con guía y bujarda. En la portada norte (Figs. 6 y 18) restaura las jambas, columnas y basas (A 137, UE 1075) y en la sur (Figs. 2 y 7) recompone los fustes de sus columnas y las piezas situadas entre ellos, decoradas con hojas de parra. Sobre el arcángel San Miguel introduce también una piedra rectangular (A 137, UE 1007). Al interior,

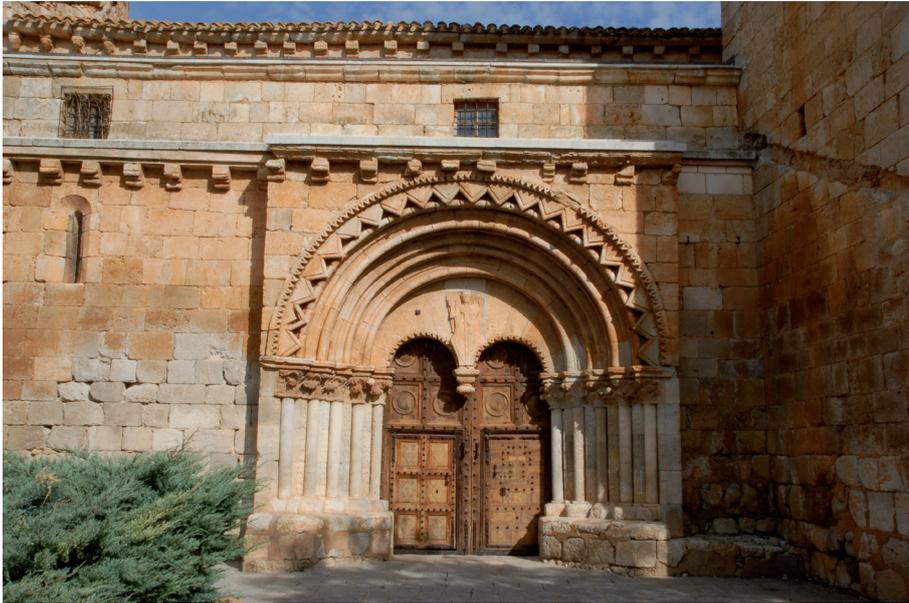
Fig. 7. Portada meridional (A 100, UE 1001 y 1002) del aula. Figura de los autores

del arcángel San Miguel apoyada sobre un pinjante que divide la entrada en dos arcos de medio punto. Cuatro arquivoltas abocinadas, decoradas las tres interiores por un sencillo baquetón y por un motivo de zigzag la exterior, y un guardapolvo ornamentado con puntas de diamante completan la portada. Tímpano y arcos son sustentados por juegos de basas, fustes y capiteles, estos de sencillos motivos vegetales, alzados sobre zócalos de fábrica. La portada conserva aún en sus jambas los huecos de la tranca de cierre (A 103, UE 1097). Los muros altos de la nave mayor (Figs. 2, 6 y 8) presentan la misma fábrica y cuentan con tres ventanas saeteras, con doble abocinado, destacando las centrales, en eje con las portadas de acceso al aula, por su remate al exterior con un arco de medio punto sobre columnas. Ambos muros de la nave mayor se remataban con canecillos de doble bocel.

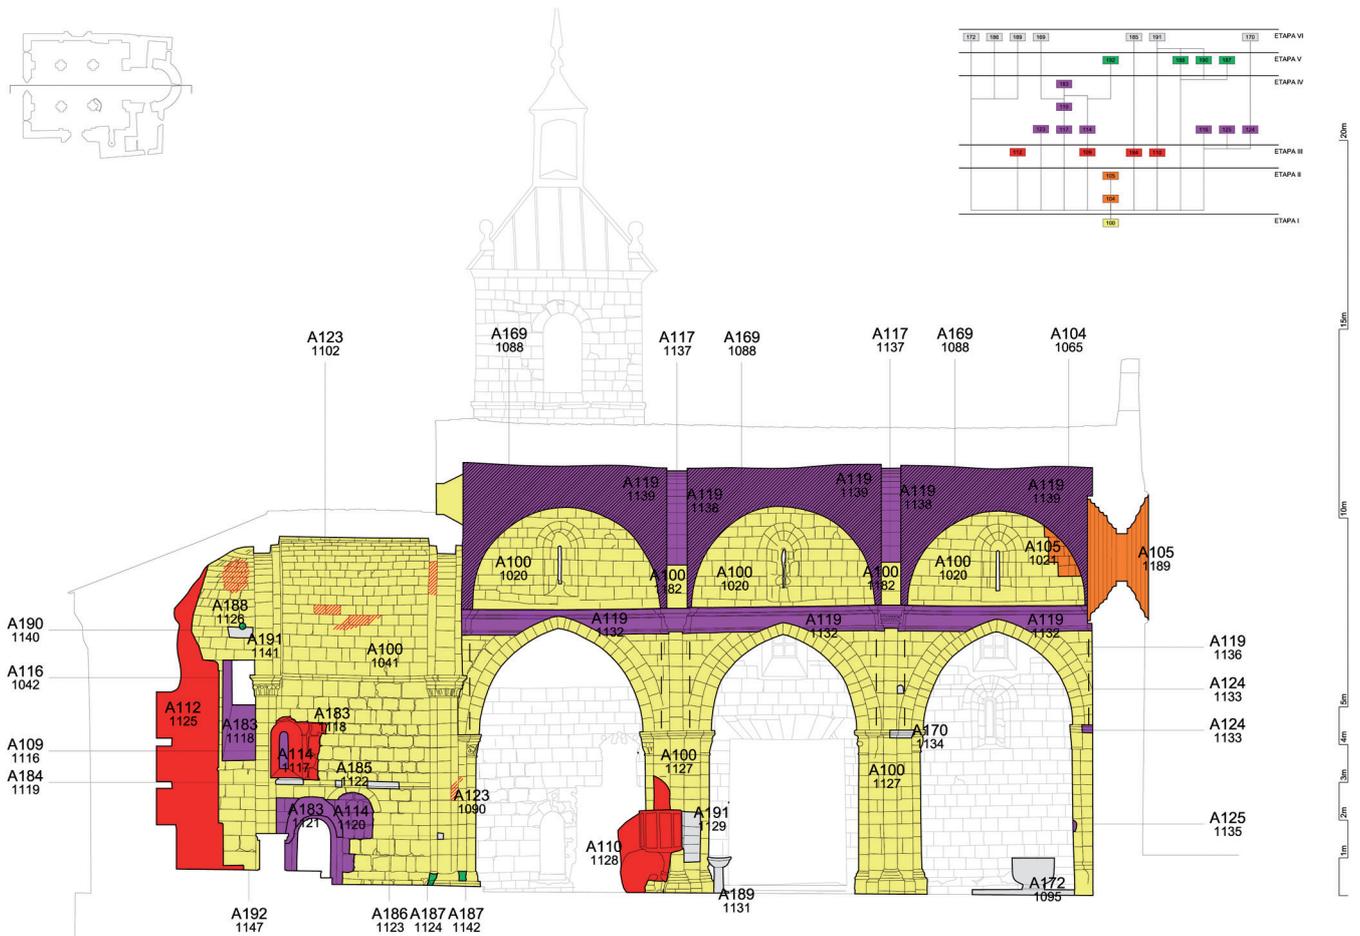
Fig. 8. Arquería sur del aula, alzado desde la nave central. Figura de los autores

Esta fábrica se emplea en la parte superior del testero oeste (A 105, UE 1189), en cuya zona central se abre un gran óculo ornamentado con cuatro círculos con baquetones, protegidos al exterior por un guardapolvo y con doble derrame (Figs. 8, 10 y 14). En el segundo círculo interior y en su guardapolvo se aprecia una decoración de ramas de hojas continuas. Los cuatro mechinales que le rodean sirvieron a su factura. Los extremos de este testero oeste traban con las esquinas correspondientes de la nave central, extendiéndose la obra por parte de sus lienzos laterales. Es decir, el aula se completa con la construcción de las esquinas de la nave mayor (norte A 105, UE 1067 y sur A 105, UE 1021), cuyos canecillos son aquí, a diferencia de los de la Etapa I, figurados. En el muro sur de esta misma nave mayor, la obra abarca

toda la hilada superior (A 105, UE 1022) y es visible al interior (Fig. 8). Su aspecto es irregular, al componerse de los modillones y sillares intermedios reutilizados de la Etapa I, tal como evidencia su talla con hacha, sus diferentes alturas y ajustes.

Entre las obras menores, destacan las sucesivas modificaciones de los elementos muebles, tales como la reconstrucción del altar del ábside mayor (A 198, UE 1173), la recolocación de la pila bautismal (Fig. 8 y 19) en el tramo occidental de la nave sur sobre un nuevo solado (A 172, UE 1095), de la pila de agua bendita (Fig. 8) en la arquería sur (A 189, UE 1131), del cortaviento (Fig. 14) de la portada sur (A 140, UE 1096) y la realización de nuevos suelos de madera (A 171, UE 1169 y 1170). Los retablos de los tramos orientales de las naves laterales sur (A 174, UE 1099) y norte (A 174, UE 1154) también son reubicados. El meridional (Fig. 9) es obra de Juan Artiaga o Arteaga en el último cuarto del siglo XVI, tal como reza en una inscripción situada en la tabla oriental. El retablo del muro norte estuvo, según las fotografías de los años 30 del siglo XX (Gaya 1946), en el muro norte del presbiterio. De hecho, los cortes en la imposta descritos en la Etapa III deben relacionarse con su instalación allí.

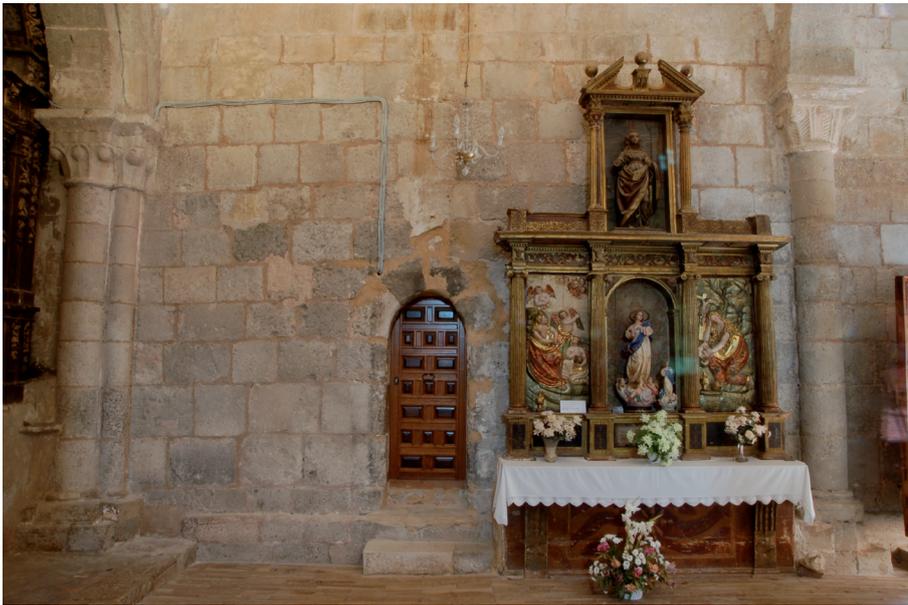
Fig. 9. Acceso (A 100) a la torre en la cara interior del muro sur del aula (Etapa I) e impronta rectangular tallada en la Etapa V (A 175) para encajar otra puerta. Altar (A 174) recolocado aquí en la Etapa VI. Figura de los autores

Un segundo grupo de actividades se localiza en la torre. En su cuerpo inferior se observa una impronta (A 175, UE 1100) de recorrido rectangular que rodea el vano de acceso desde el aula (Fig. 9) y pone de manifiesto la existencia de una puerta intermedia, previa a la colocación de los escalones de la siguiente Etapa VI. En este mismo cuerpo se lleva a cabo la ampliación de la ventana meridional (A 152, UE 1028), abarcando ahora dos hiladas de altura, y de otro hueco (A 154, UE 1030), posiblemente con la misma finalidad de mejorar la iluminación del interior de la torre. En su parte alta, por el contrario, se reduce el tamaño de los vanos de campanas (A 167, UE 1085 y 1087; A 168, UE 1086).

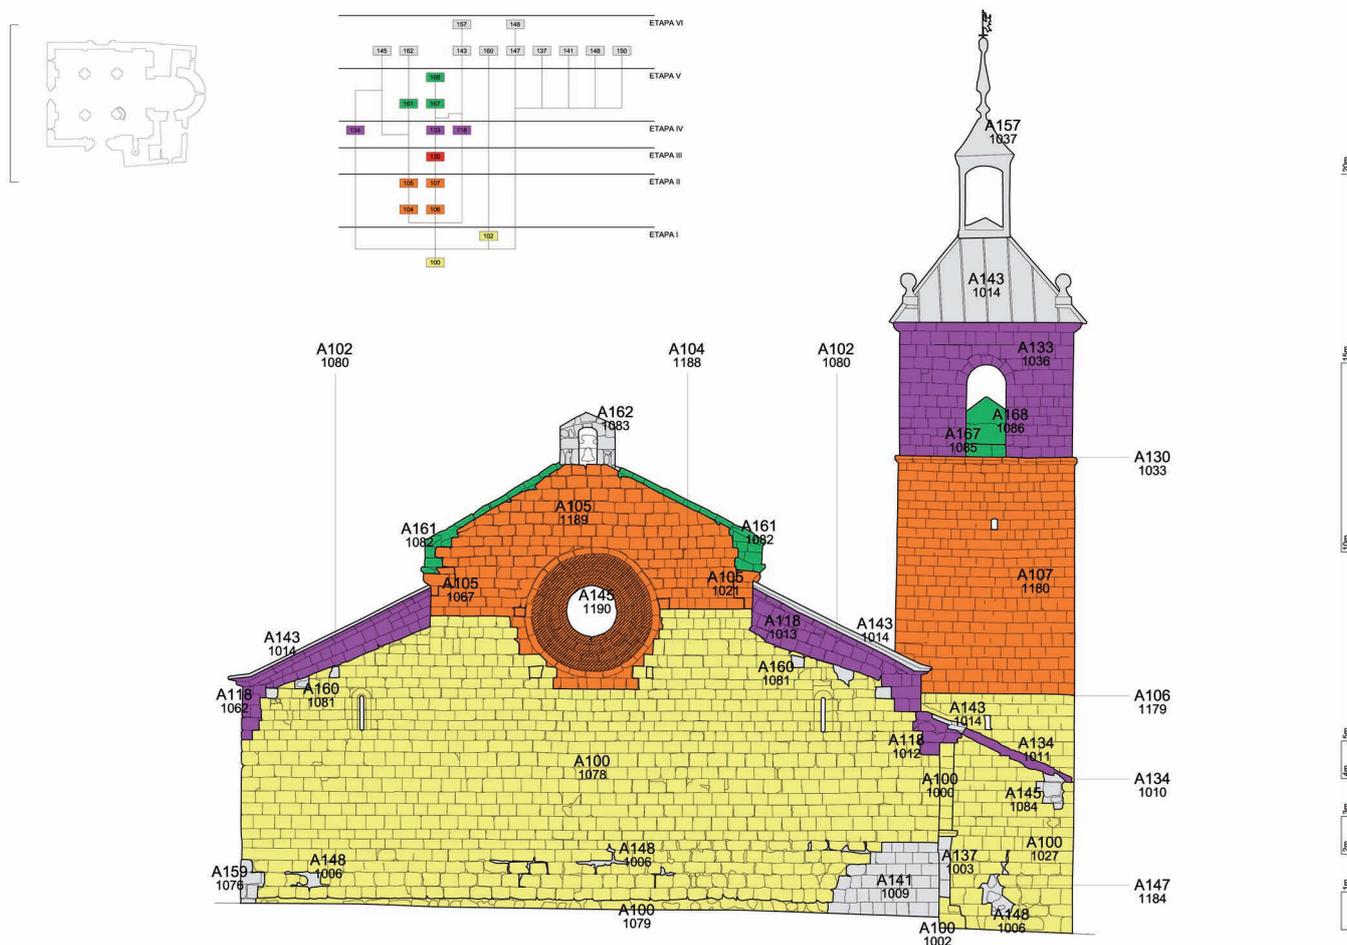
Fig. 10. Alzado occidental de la iglesia. Figura de los autores

El testero oeste (A 100, UE 1078) se alza sobre una cimentación de mampostería (A 100, UE 1079)⁵. En los extremos norte y sur, las cinco hiladas superiores se rematan en diagonal, marcando la pendiente original de la cubierta en esta fachada (Figs. 10 y 11), confirmada esta además por la presencia de los mechinales para la viguería de la cubierta (A 102, UE 1080). El contacto con el remate superior central de este lienzo, perteneciente a la Etapa II, es también horizontal, sin observarse elementos que puedan indicar una ruina de esta parte del muro.

Al exterior, se alza una pequeña espadaña de mampostería (A 162, UE 1083) sobre la cumbreira del testero occidental (Figs. 10 y 11) y se coloca una estructura de madera y adobe adosada a la cara oriental de la torre (A 163, UE 1045 y 1047), la cual es aún visible en las fotografías de Cabré (1916) y cuyo desmonte fue sellado con cemento (A 164, UE 1046).

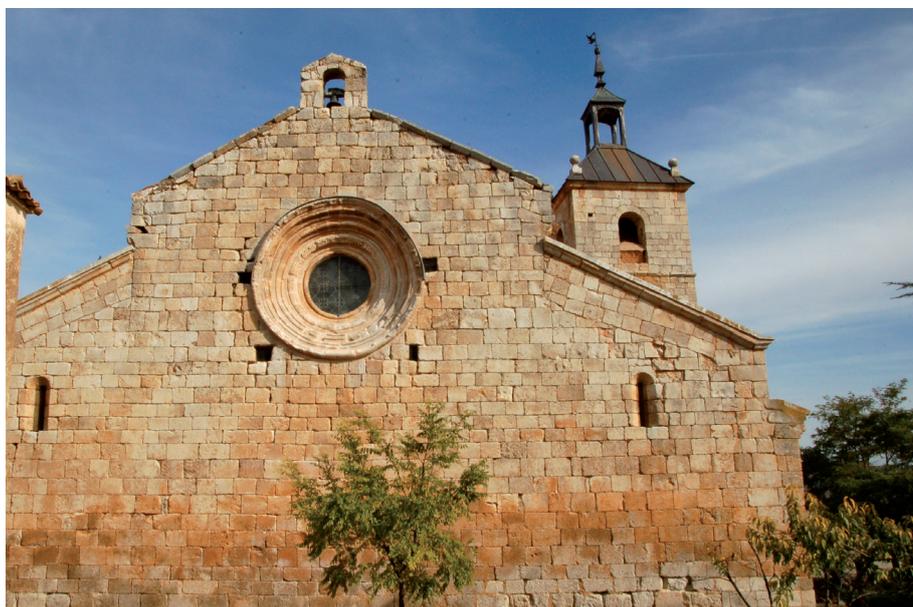
Fig. 11. Testero occidental del aula en la Etapa I (A 100). Figura de los autores

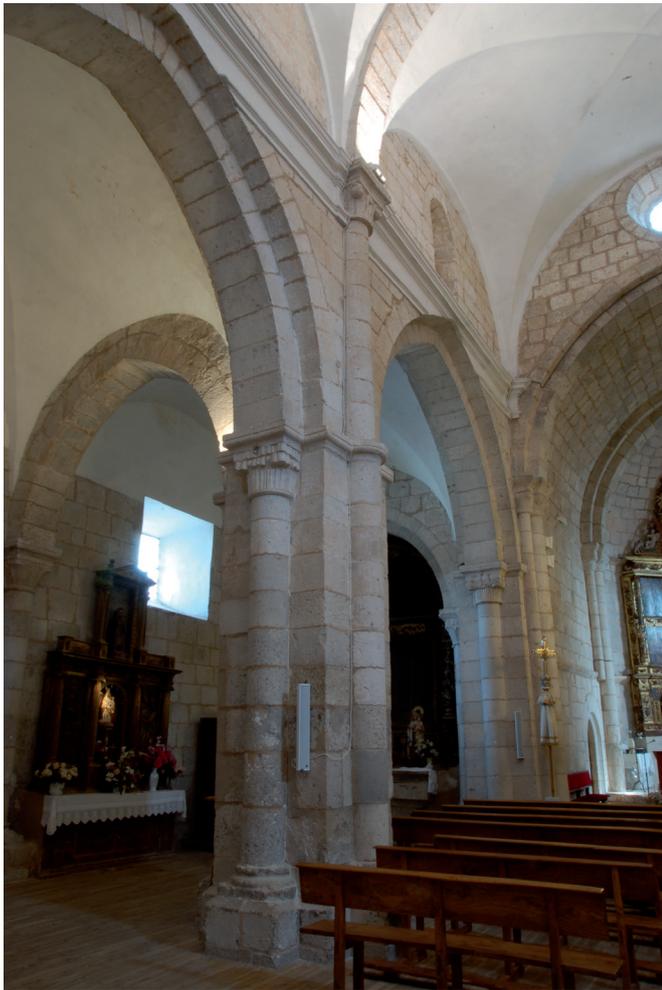
Fig. 12. Vista de la arquería septentrional desde Occidente (Etapa I), en la cual se observan los arcos dobles de las arquerías y los sencillos de la nave mayor (arranques) y de las laterales (A 100). Figura de los autores

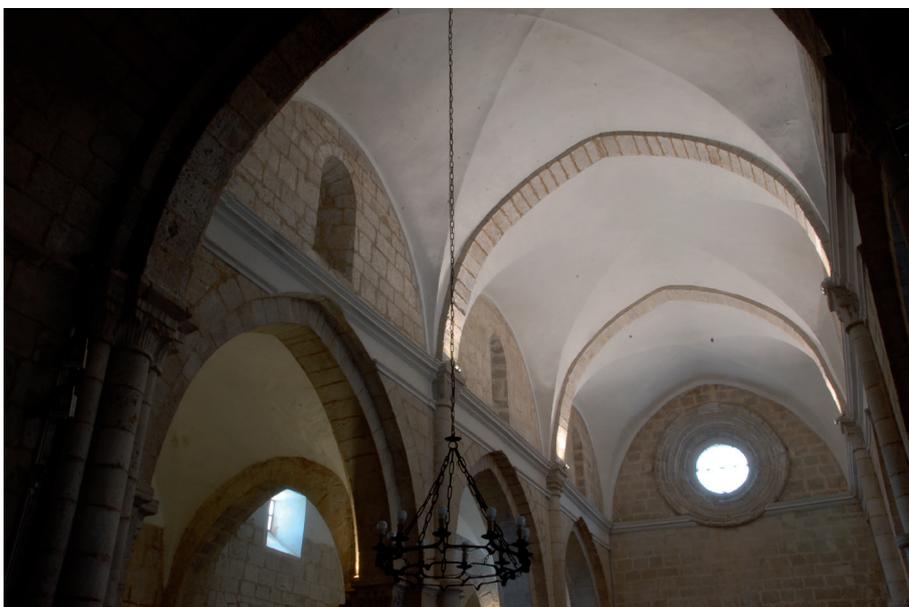
Fig. 13. Interior de la nave central, con los arranques de los arcos de la Etapa I (A 100) y los posteriores montados sobre ellos en esta Etapa IV (A 119), así como el friso moldurado (A 119) que recorre la parte alta de las arquerías. Figura de los autores

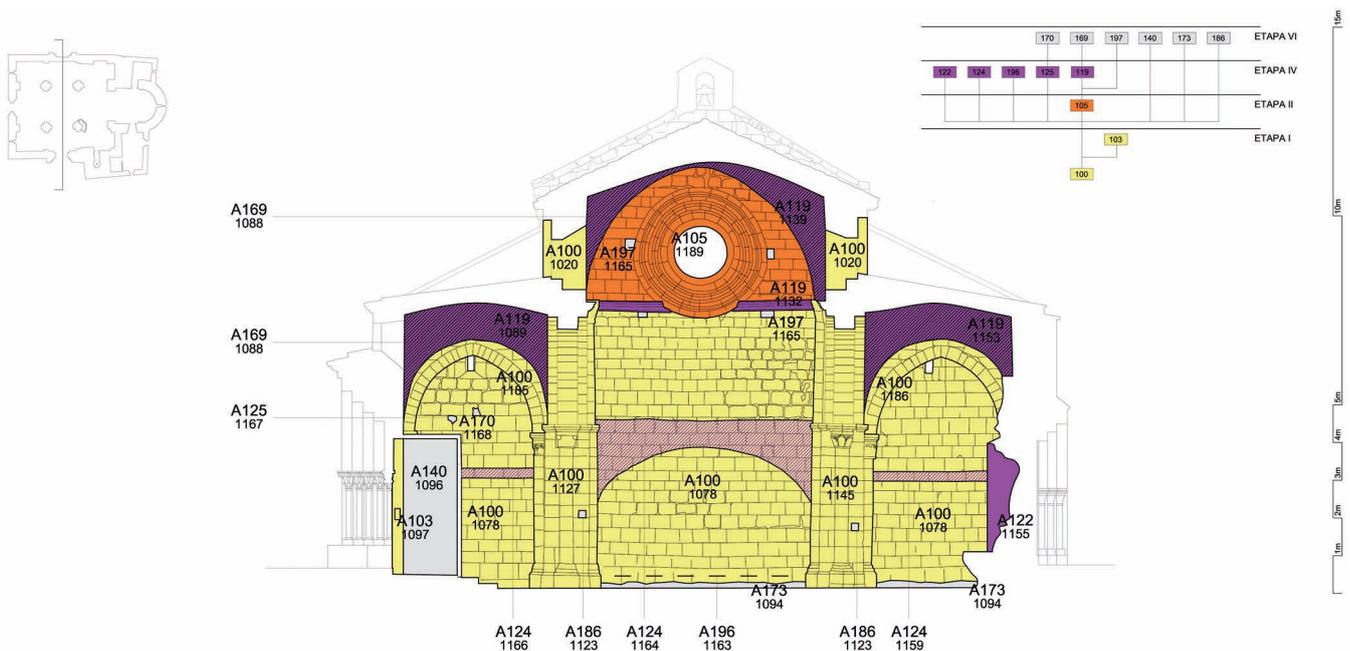
Fig. 14. Huellas del coro alto occidental (A 124 y 125) de la Etapa IV. Figura de los autores

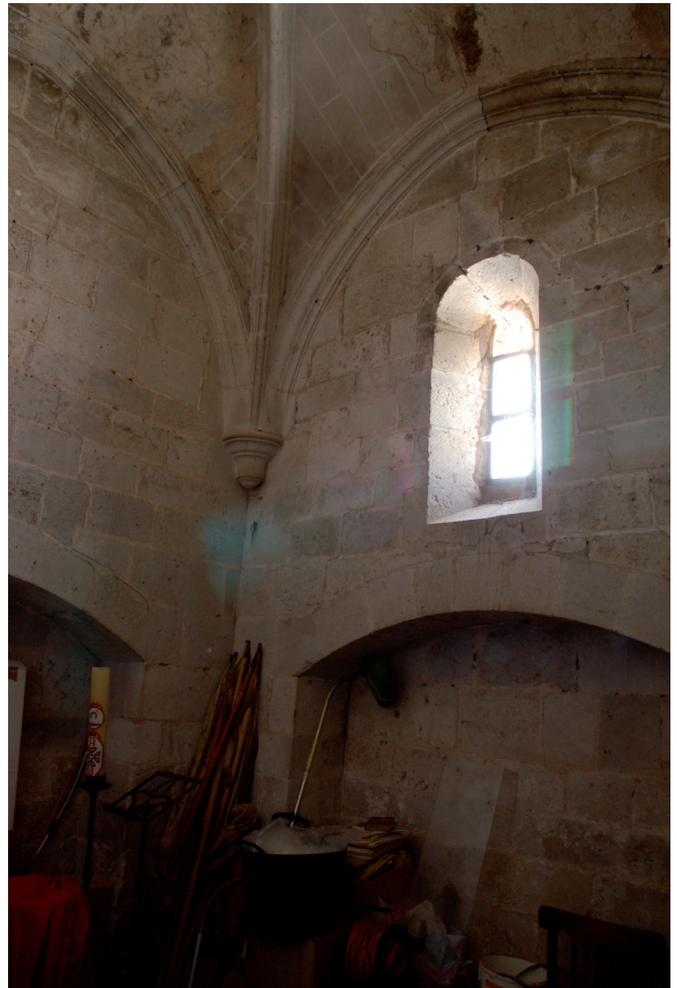
Fig. 15. Interior de la capilla septentrional añadida en la Etapa III (A 108), con los arcosolios funerarios y la bóveda del interior. Figura de los autores

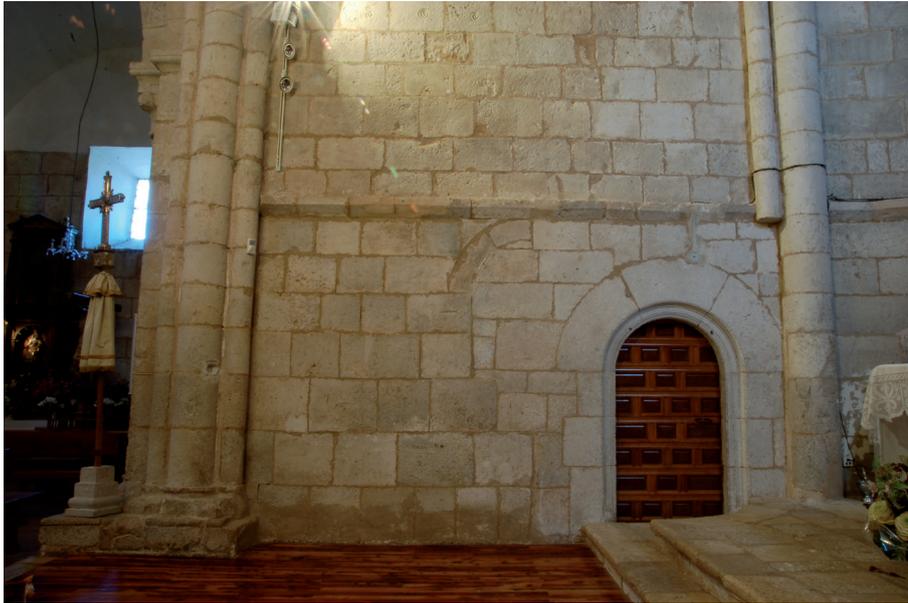
Fig. 16. Vano abierto en muro norte del presbiterio para comunicar con la capilla septentrional en la Etapa III (A 108).
Figura de los autores

corta el muro norte del tramo del presbiterio y se introduce una puerta de medio punto, cuyo arco lo forman tres grandes dovelas.

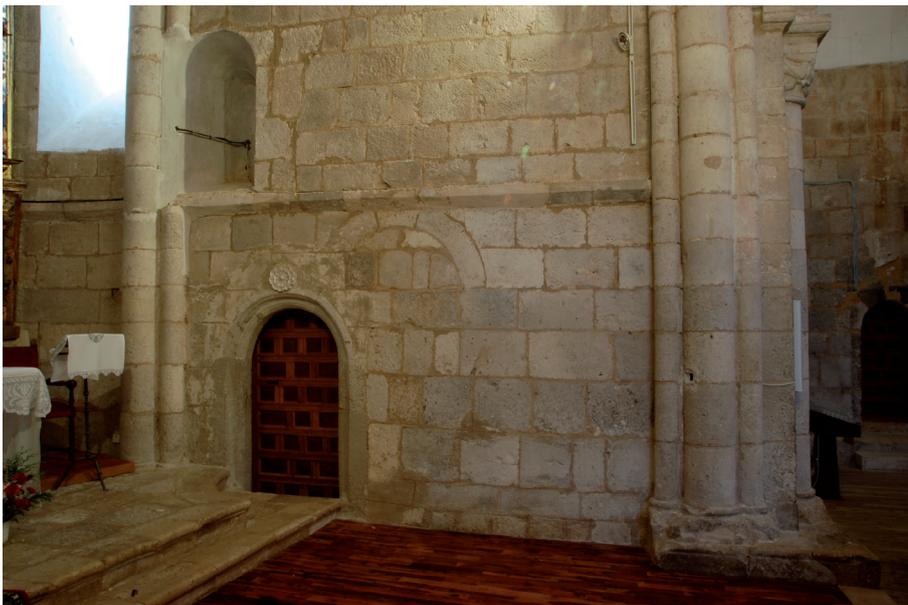
Fig. 17. Muro sur del presbiterio (Etapa I, A 100) en el que se observa la apertura de la ventana de medio punto en el tramo del presbiterio (Etapa III, A 109; enlucida en la Etapa IV, A 116); de otra adintelada (santuario, A 116) y de un vano arcuado (presbiterio, A 114), estos dos últimos abiertos con la construcción de la sacristía sur (Etapa IV). Reparación de las impostas (A 185) en la Etapa VI.
Figura de los autores

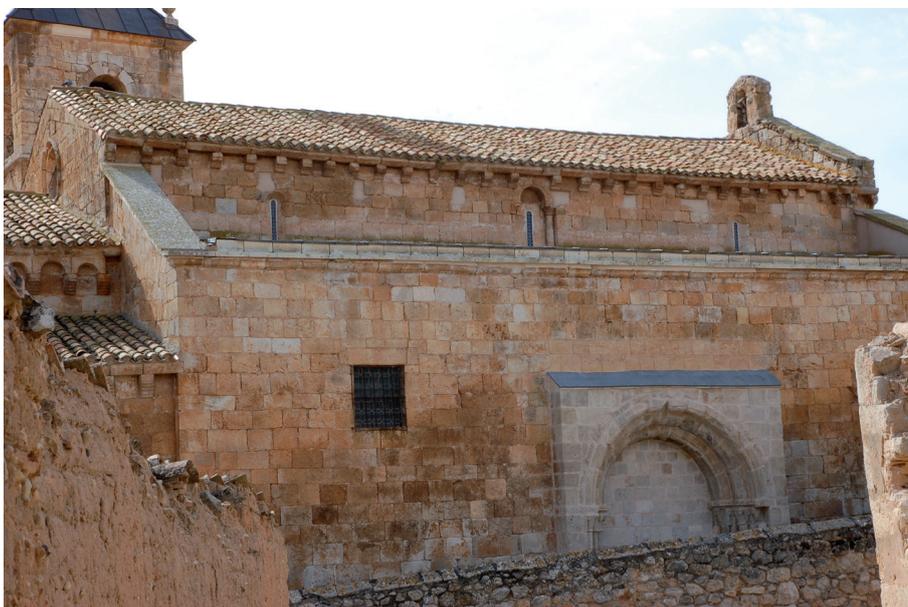
Fig. 18. Vista general de la fachada norte de la iglesia (Etapa I, A 100), recrecida en la Etapa II (A 105). Ventana rectangular abierta en la Etapa IV, al tiempo que se recrece el muro (A 118) para introducir las bóvedas y se instala una nueva cubierta (A 120). Figura de los autores

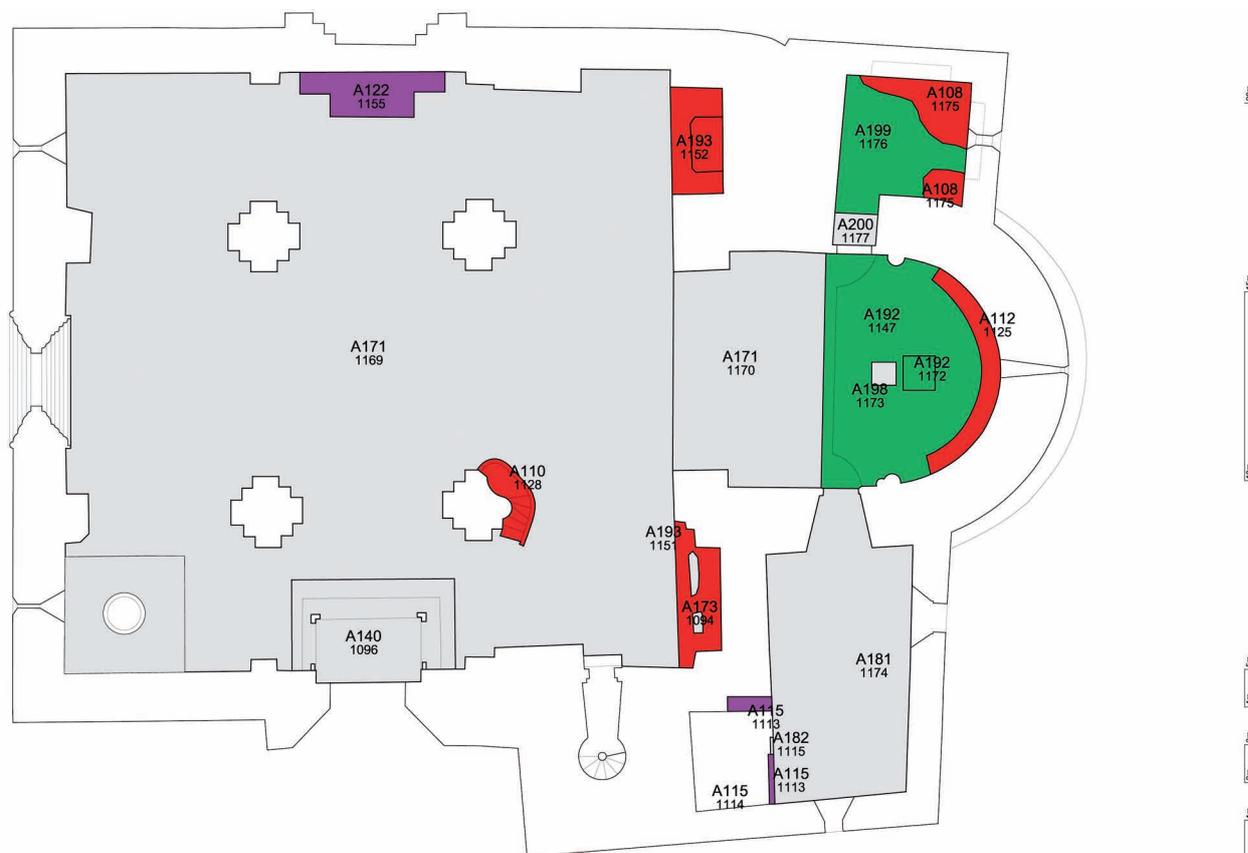
Fig. 19. Planta evolutiva de la iglesia. Figura de los autores
