La recuperación del palacio primitivo del Alcázar de Sevilla*

Recovery of the primitive palace of the Alcázar of Seville

Cristina Vargas Lorenzo¹
Trífora Arqueología y Patrimonio S. L.

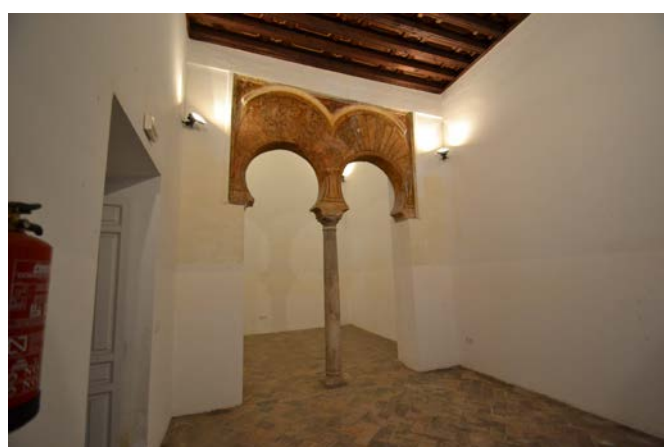
Figura 4. Arcos geminados conservados en el inmueble nº 2 del Patio de Banderas.

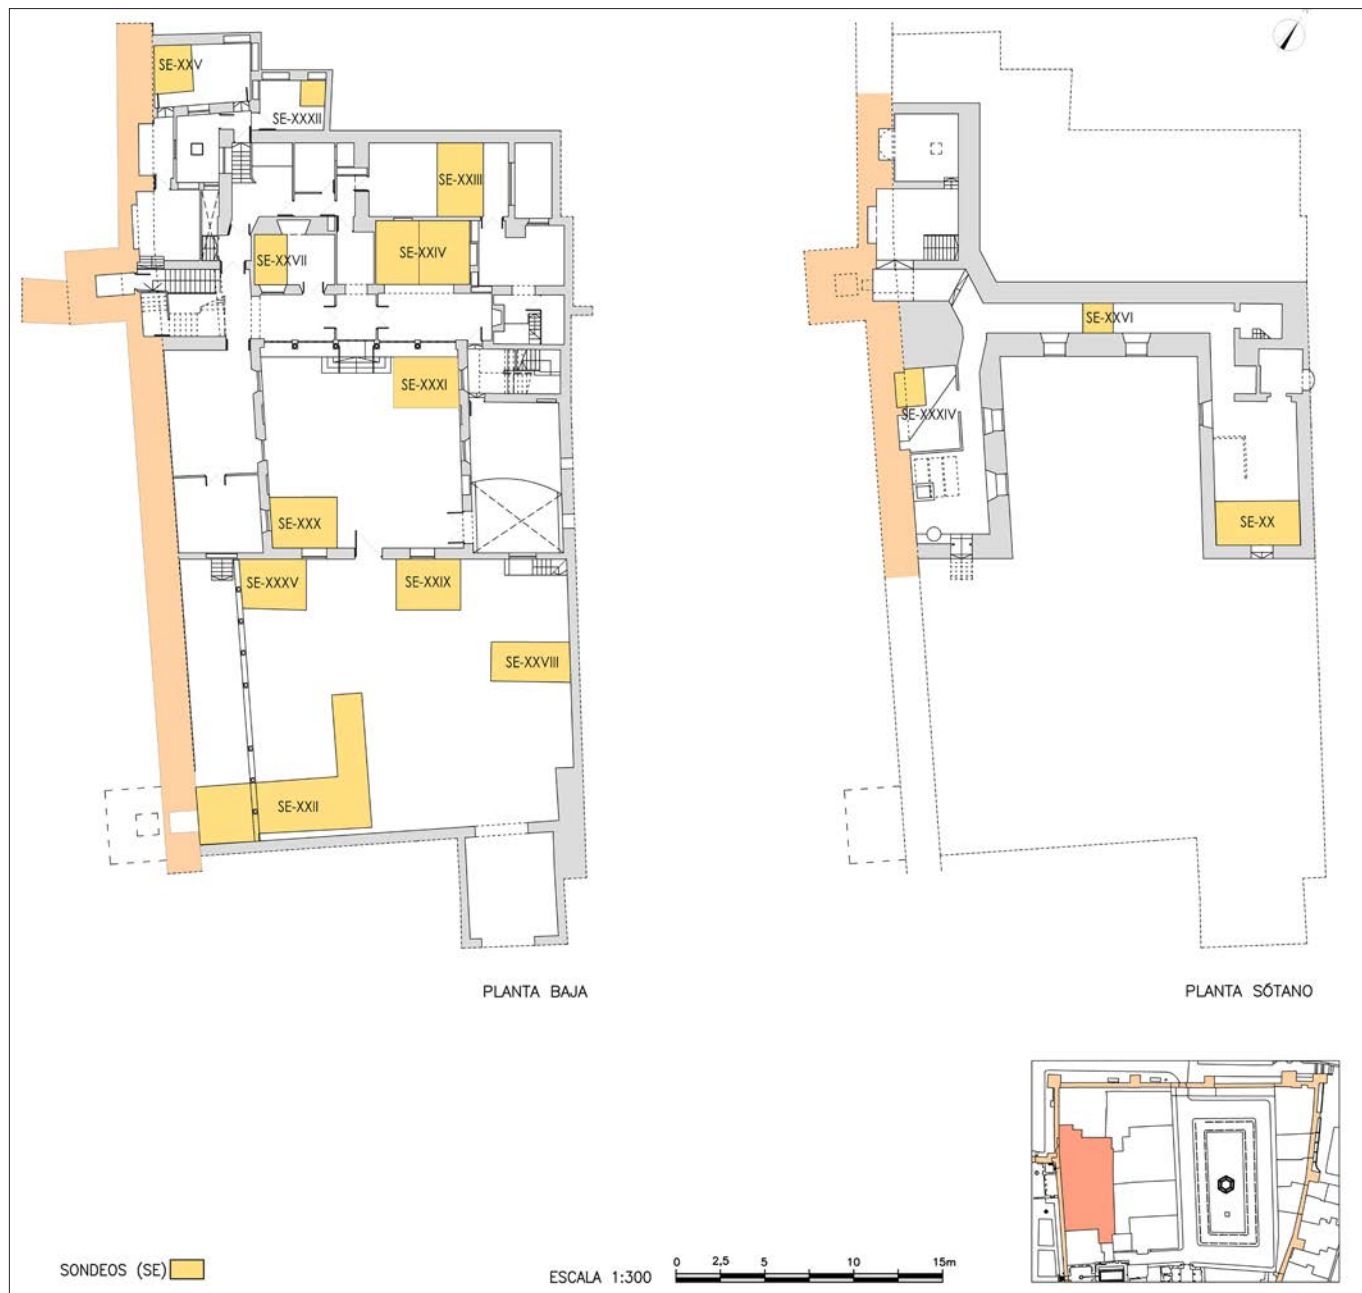
Figura 8. Localización de los sondeos estratigráficos. Escala 1/300 (Tabales y Vargas 2014).

En paralelo a este análisis paramental tripartito, se llevaron a cabo nuevos sondeos con el objeto de conocer algunos aspectos no analizados en profundidad en la primera intervención. Se hicieron tres cortes en el patio meridional para completar el conocimiento sobre la configuración del ajardinamiento islámico perteneciente al palacio primitivo y sus transformaciones hasta la actualidad. Con el mismo fin se excavaron otros dos en el jardín más septentrional, centrandose especialmente la atención en la localización y encuadre cronológico de una alberca y un parterre ajardinado representados en la planimetría histórica⁶ y enfrentados a un gran patio. Ya en el interior de la vivienda se ampliaron tanto en anchura como en profundidad los sondeos realizados en la primera fase con la intención de conocer más en profundidad las cotas y sistemas de cimentación del palacio islámico. Finalmente, en el sótano se hizo una cata junto a la torre oriental de la gran Portada del León a fin de identificar posibles preexistencias (Figs. 5, 6, 7, 8 y 9).

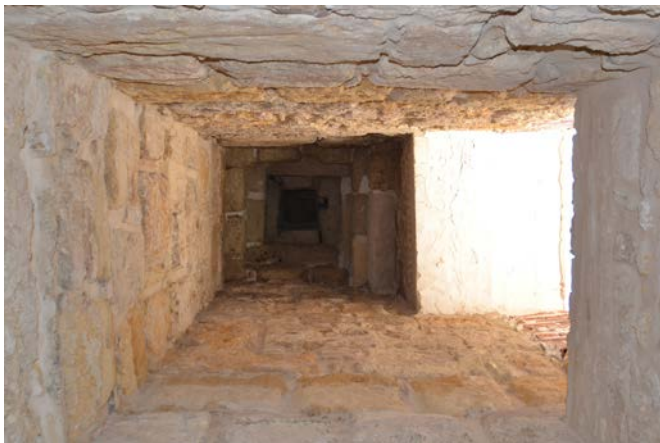
Figura 10. Bóveda por aproximación de hiladas vista desde el interior de la torre occidental de la Puerta del León (recinto primero).

diferente, constatando una morfología hasta el momento única en la arquitectura islámica de este periodo. En este sentido, las torres presentan en su base un pequeño acceso hacia su interior, el cual estaría hueco. Dicho hueco experimentaría una disminución en sentido longitudinal logrado mediante la aproximación por hiladas de sillares de piedra idénticos a los de la muralla, conformando una bóveda que quedaría situada por debajo del nivel de suelo de cada una de las cámaras. La bóveda, dejaría un espacio abierto en su coronación para permitir el acarreo de material defensivo, mientras que el ingreso humano se efectuaba a través de una puerta abierta en la cara oriental de la cámara, conectando palacio y paseo de ronda mediante un puente levadizo o *sabat*, solución frecuentemente empleada para salvar tránsitos elevados¹⁰. El hecho de que las tres únicas torres originales investigadas dispongan de accesos como el antes descrito, y de que dos de ellas evidencien un sistema de paso en voladizo, podría hacernos pensar que el resto respondería al mismo esquema, pero no es descartable que alguna de ellas, allí donde no existieran edificios contiguos, pudiera disponer de alguna escalera transversal, como la de Mérida¹¹, o tal vez, lateral (Figs. 10 y 11).

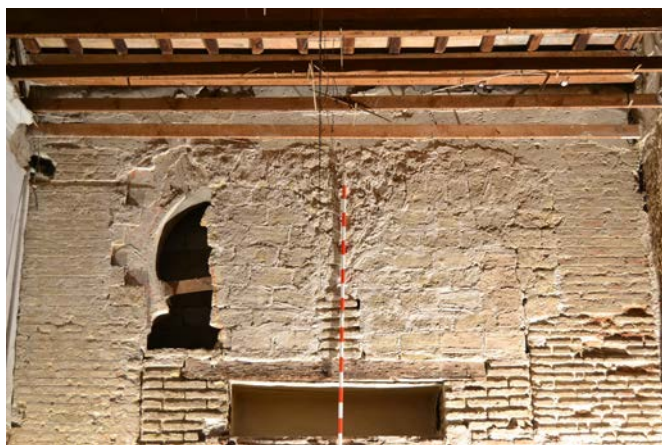
Figura 14. Descubrimiento del arco geminado perteneciente a la alcoba oeste del palacio islámico en el inmueble nº 7-8 del Patio de Banderas.

en alzado ricamente policromados, en buen estado de conservación y simétricos a la alcoba incluida en la casa n.º 2, así como la exploración de la techumbre de la estancia central de la nave norte, cuyo análisis resolvió la existencia de piezas antiguas vinculadas al antiguo alfarje del palacio y conservado íntegramente en una de las estancias de la casa n.º 2, como bien avanzaba Rafael Manzano (1995: 117) (Figs. 12, 13 y 14).

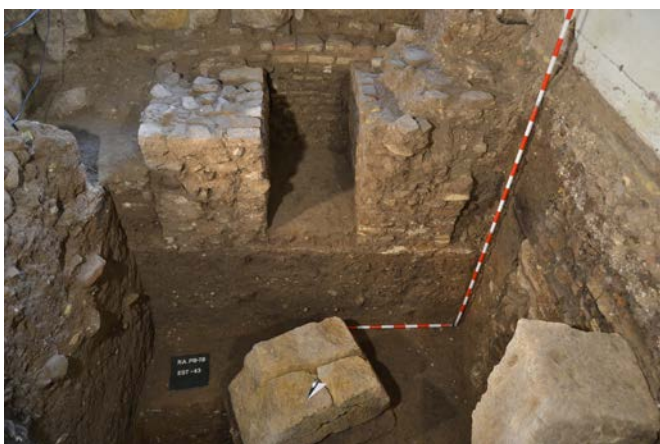
Figura 19. Cimentación de los pilares pertenecientes a los arcos que sustentaban la fachada del palacio islámico.

Para lograr tal efecto, se construyó un muro de sillares isódomos de 30 m de largo¹³, 1,50 de espesor y 1,50 de altura, apurando sus cimientos a la cota 11,75 m s. n. m. La cara sur presentaba los sillares bien regularizados mediante cuñas de ladrillo de formato romano, mientras que la cara norte (SE XXIV) estaba retacada con ladrillos y reforzada por una secuencia de pilares, hechos también en ladrillo, sobre una losa corrida de tierra compactada de 1,04 m de profundidad. Su funcionalidad era acoger los diferentes arcos pertenecientes a su fachada principal, cuya posición ha quedado fosilizada gracias a la utilización de estos mismos cimientos para construir la actual galería decimonónica. Los restos conservados nos permiten dibujar una primera crujía de una sola altura de 2,80 m de luz por 32 m de largo, cuyo frente estaría conformado por cinco tramos divididos a su vez en tres calles constituidas por tres arcos salvo el tramo central, más grande que los laterales y libre de la citada tripartición (Figs. 18, 19 y 20).

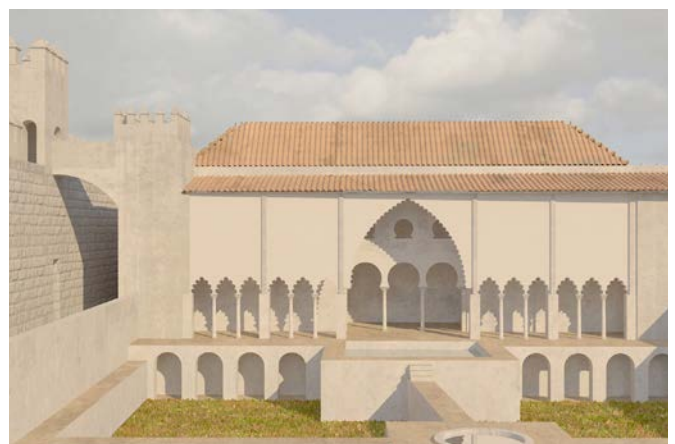
Figura 20. Reconstrucción hipotética del palacio islámico. Visión frontal. Reconstrucción de Jesús García Carpallo a partir de Miguel Ángel Tabales Rodríguez y Cristina Vargas Lorenzo.

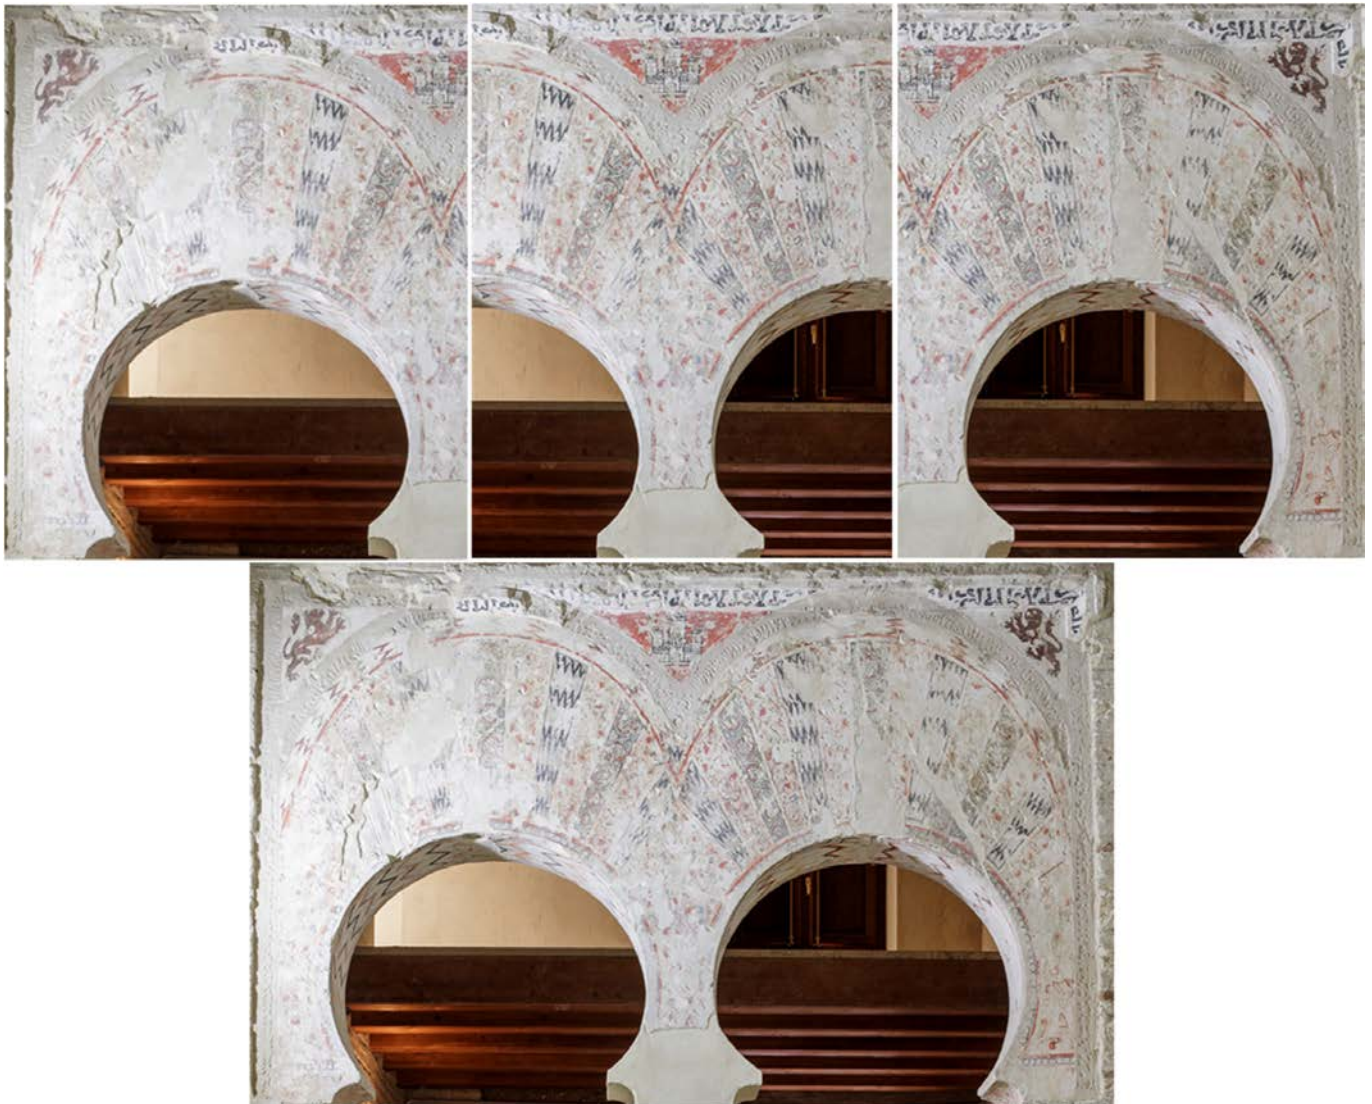
Figura 21. Decoración pictórica de los arcos geminados pertenecientes a la alcoba occidental del palacio islámico descubierta en el inmueble nº 7-8 del Patio de Banderas. Fotografía de Fernando Alda editada por Cristina Vargas Lorenzo.

En este sentido, el conjunto está enmarcado por un alfiz rectangular rehundido unos 2 cm, con unas dimensiones totales de 1,90 m de altura, 3,04 de ancho y 0,32 de profundidad, acompañado de una inscripción en negro sobre blanco que contrasta con los vivos colores rojos, ocre, naranjas, verdes turquesa y negros que señalan el despiece de las distintas dovelas de los arcos. Estas están decoradas con motivos vegetales y roleos florales que se intercalan con motivos en zig-zag en color negro sobre blanco. El zizagueado también se observa en el intradós de cada arco y en la cenefa perimetral que recorre el espacio resultante entre las roscas de ambos arcos (señalada con un trazo en color naranja) y la arquivolta, combinando trazos negros con otros en tonos anaranjados. Unas pequeñas ovas rematan la circunferencia inferior de la arquería, subrayada arriba y abajo por la misma línea rojiza que observamos en la zona superior. Cada una de las albanegas está decorada con la representación pictórica de un león rampante en tonos rojizos sobre fondo blanco de raigambre claramente castellana, así como la enjuta, enriquecida con un castillo de tres torres definido por trazos negros sobre un fondo de color anaranjado (Fig. 21).

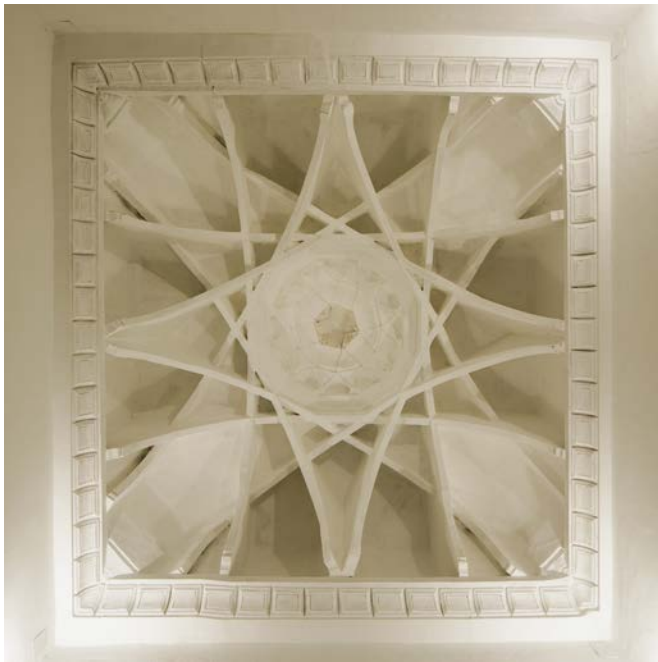
Figura 22. Bóveda de nervaduras de la alcoba oriental perteneciente al palacio islámico conservada en el inmueble nº 2 del Patio de Banderas. Fotografía de Fernando Alda.

También ha sido posible conocer y, en algún caso, recuperar las soluciones constructivas diseñadas para cubrir la nave principal. En el caso de las dos alcobas laterales, ya hemos señalado que la única que se conserva en la actualidad es la oriental. Gestoso en el siglo XIX la analizó en profundidad, describiéndola como una bóveda que arranca de un anillo de escocia lisa con doce lados, la cual se apoya a su vez en un dodecágono de nervaduras entrecruzadas componiendo una lacería. En su centro hay una especie de linterna cuya clave está formada por una estrella de seis puntas. La sala fue retocada para hacer una entreplanta en su tercio superior. Los arranques de las nervaduras originales eran más prolongados, hallándose ocultos detrás de una imposta de ladrillo y yeso que rodea los cuatro muros, la cual

se ve adornada por recuadros ejecutados en el s. XVI, o posteriormente. Estima que la cúpula es almohade por el sistema de bovedillas estalactíticas, estableciendo un paralelo con la Ermita del Cristo de la Luz (Gestoso 1889, 324-325) (Fig. 22).

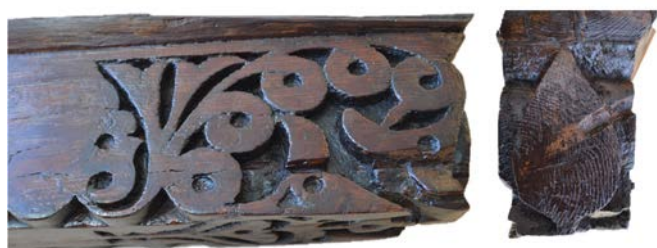
Figura 25. Detalle de la decoración de uno de los canes pertenecientes al alfarje original del palacio islámico (visión lateral y frontal).

Aproximadamente la mitad de cada cana expuesta presenta decoración en todos sus planos visibles. Los laterales cuentan con una talla a bajo relieve que reproducen unos modelos decorativos muy similares a los característicos de época taifa, basados en roleos y tallos florales entrelazados formando una curva, motivo muy repetitivo en las yeserías del Palacio de la Aljafería de Zaragoza y también en los modillones de lóbulos de la Mezquita de Córdoba. El plano inferior dibuja un tallo del que irrumpen hojas de envoltura a ambos lados, distinguiendo hasta 14 tipos. El extremo se remata con un

círculo del que sale una línea que se prolonga hacia la testa, conectando con el plano que conforma la cabeza de cada uno de los canes. Estas también están talladas, en este caso, dibujando una gran hoja simple, ovada y peciolada (Figs. 24 y 25).

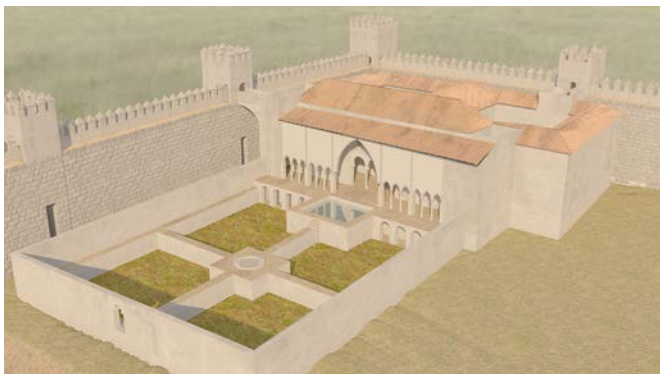
Figura 27. Reconstrucción hipotética del palacio islámico. Visión lateral general. Reconstrucción virtual de Jesús García Carpallo a partir de Miguel Ángel Tabales Rodríguez y Cristina Vargas Lorenzo.

hipótesis fue eliminada con el hallazgo de una arquería enmascarada tras el paramento norte que sustenta el andén de la galería de fachada, de modo que la cota de suelo de la arquería, situada a +10,79 m, quedaba dos metros y medio por debajo del nivel de uso del andén del palacio, a +13,30 m. Dicha arquería estaría compuesta por una secuencia de cuatro arcos de medio punto labrados con ladrillo de 0,05 m de grosor y tomados con mortero de tierra y cal, quedando interrumpido por el encuentro con la alberca. Salvado el espacio de la alberca, continuaría con una segunda secuencia de otros cuatro arcos hasta alcanzar el cierre del muro del patio por su esquina nororiental. Su funcionalidad sería únicamente estética, pues no hemos encontrado accesos desde la galería semisoterrada al interior del palacio, siendo el único ingreso posible a través de los andenes perimetrales, o bien desde el central, rodeando la alberca. No existen, al menos que sepamos de momento, paralelos claros de esta solución aplicada a patios de época islámica a excepción del Palacio del Crucero. En este último caso, los arcos serían de mayores dimensiones para salvar los 4,70 m de desnivel existente entre la cota de uso de los andenes del edificio y la de la galería, así como la cadencia de las arquerías, repitiéndose en sus cuatro frentes. Sea como fuere, interpretamos que el modelo de patio de la casa 7-8 podría haber servido de inspiración para la construcción del patio de crucero almohade. Paralelos de patio de crucero tenemos en el mismo Alcázar; nos referimos al Palacio de la Contratación (ss. XII-XIV), Crucero (s. XII-XIII) y Montería (s. XI-XII). Fuera de Sevilla hay buenos ejemplos como el palacio de Monteagudo (s. XII) o Dar as-Sugrá (ss. XII-XIII) con la diferencia de la ausencia de otra alberca situada en el frente menor opuesto (Figs. 27, 28 y 29).

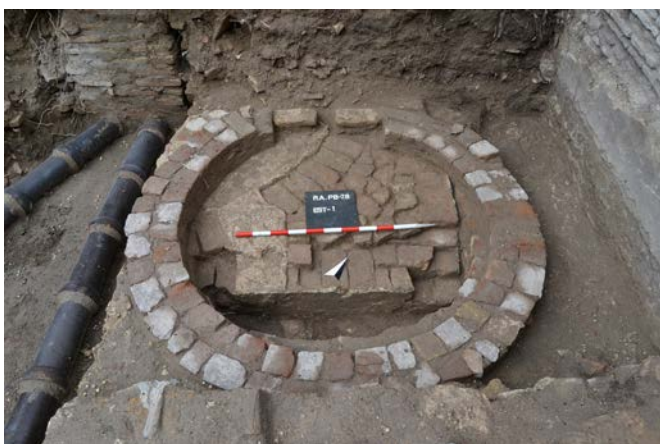
Figura 28. Fuente central original perteneciente al jardín deprimido del palacio islámico anulada por los restos de otra fuente, en este caso, correspondiente al patio de época moderna.

fragmentado sobre la que se dispuso un estanque circular de 2,59 m de diámetro interior revestido con dos capas de cal hidráulica. En el extremo sur se advirtió la presencia de un canalillo de riego o rebosadero que trascendía rosca y plataforma, sugiriendo de ese modo que esta fuente surtía de agua la vegetación de los jardines deprimidos. No se han localizado restos de andenes dada la potencia de las intrusiones de época moderna. No obstante, la distribución de las estructuras documentadas, con la presencia de la alberca y la fuente en el centro del jardín deprimido, dibujan un esquema que solo resulta coherente colocando un sistema de andenes que, en sentido norte-sur y este-oeste, dividan el jardín en cuatro cuadrantes, permitiendo de ese modo el tránsito con el andén perimetral.

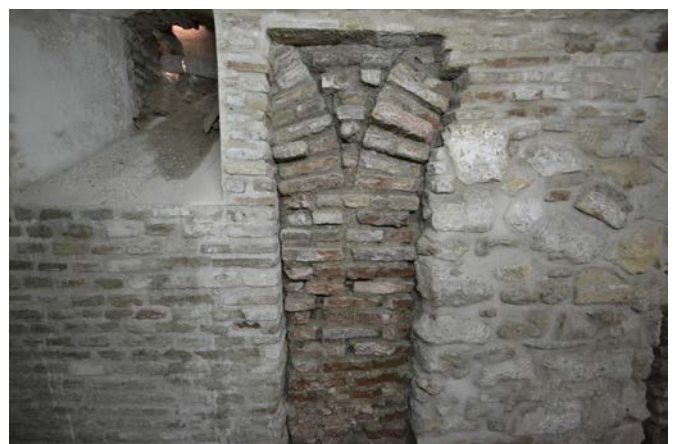
Figura 29. Restos de la arquería del patio islámico enmascarada tras uno de los muros del sótano.

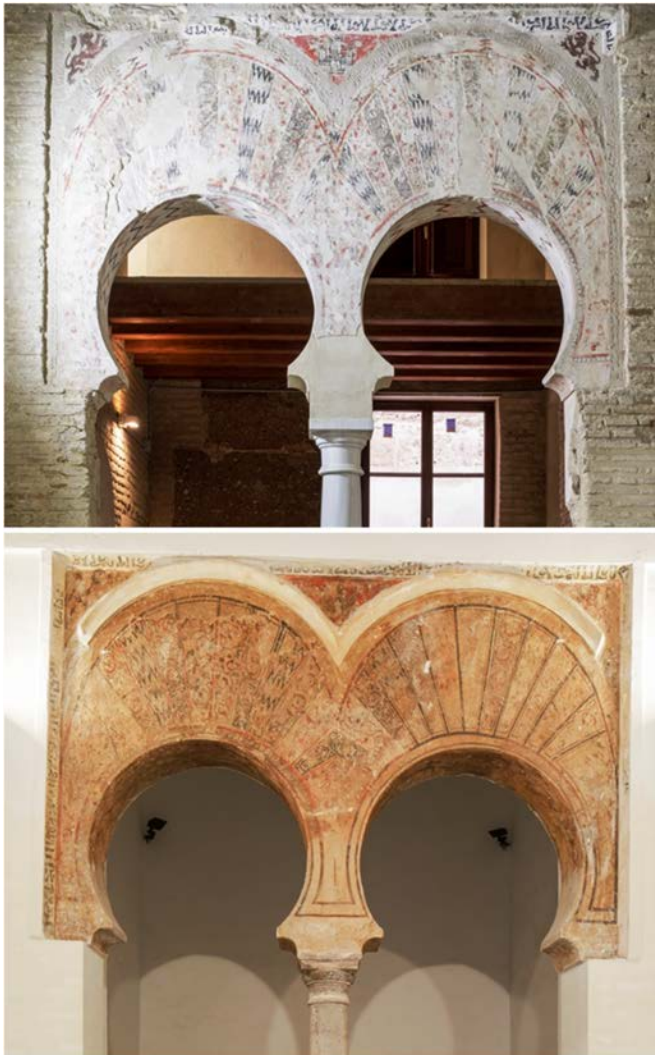
Figura 30. Diferencias visibles en el patrón decorativo del dovelaje del arco geminado del inmueble nº 7-8 respecto al del inmueble nº 2. Fotografías de Fernando Alda.

En cambio, llama la atención la desproporción que ambos arcos guardan tanto en el falso despiece de su dovelaje como en su alternancia decorativa. Respecto a la primera cuestión, mientras que en la casa n.º 7-8 cada arco cuenta con un falso despiece de 14 dovelas, en la casa 2 el número se reduce a 12, causando por tanto un ensanchamiento de las dovelas que provoca una sensación visual de achatamiento del conjunto. Asimismo, la cadencia decorativa también presenta variaciones, pues en la casa n.º 7-8 el esquema más repetido y que marca la pauta es el de hojas de envoltura, con una secuencia que se inicia desde el exterior del arco izquierdo por una dovela con hojas de envoltura, otra en zig-zag, de nuevo hojas de envoltura, y otra con roleos. Este patrón se repite dos veces más en el mismo orden, finalizando con otra dovela de hojas de envoltura y una última con motivos en zig-zag. La decoración del arco derecho es idéntica al izquierdo, de modo que si pudiéramos plegar ambas roscas por su eje central los motivos coincidirían a la perfección. El esquema ornamental de los arcos de la casa n.º 2 también se repite en el mismo orden en sendas roscas, pero muestra un patrón diferente respecto al de los arcos de la casa 7-8, pues en este caso, el motivo que marca la pauta es el de los roleos, además de advertir una repetición del esquema de hojas de envoltura en las dos dovelas centrales obedeciendo a la siguiente secuencia: roleos-hojas de envoltura-roleos-zig-zag-roleos-hojas de envoltura-hojas de envoltura-roleos-zig-zag-roleos-hojas de envoltura-roleos (Fig. 30).

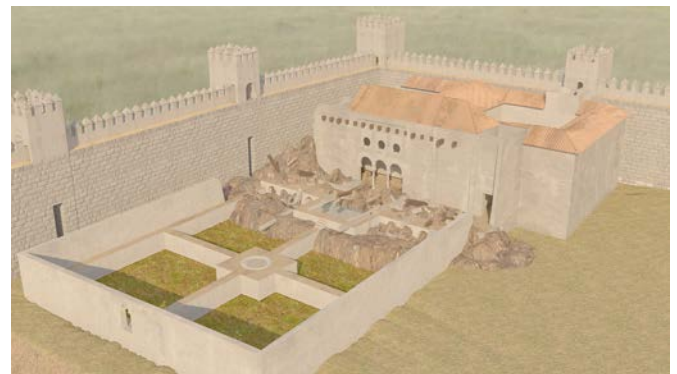
Figura 31. Reconstrucción hipotética de la transformación del palacio islámico durante el siglo XIV. Reconstrucción virtual de Jesús García Carpallo a partir de Miguel Ángel Tabales Rodríguez y Cristina Vargas Lorenzo.

Tal y como avanzábamos en líneas previas, relacionamos esta reforma con los desastres que debieron producirse tras el terremoto documentado en 1356, vinculando también este fenómeno con la destrucción de la bóveda y la reparación pictórica de los arcos geminados, otorgándoles una nueva pátina castellana lograda a través de la representación de las figuras de leones y castillos, motivos que se repiten con frecuencia en el interior del Alcázar, sobre todo en el Palacio de Pedro I (Figs. 31 y 32).

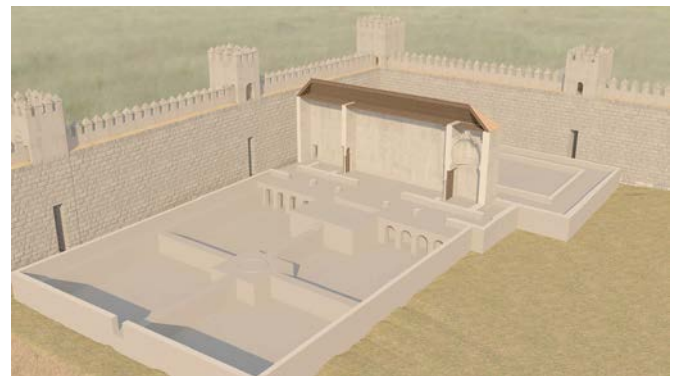
Figura 32. Reconstrucción hipotética del aspecto del palacio tras el terremoto de 1356. Reconstrucción virtual de Jesús García Carpallo a partir de Miguel Ángel Tabales Rodríguez y Cristina Vargas Lorenzo.

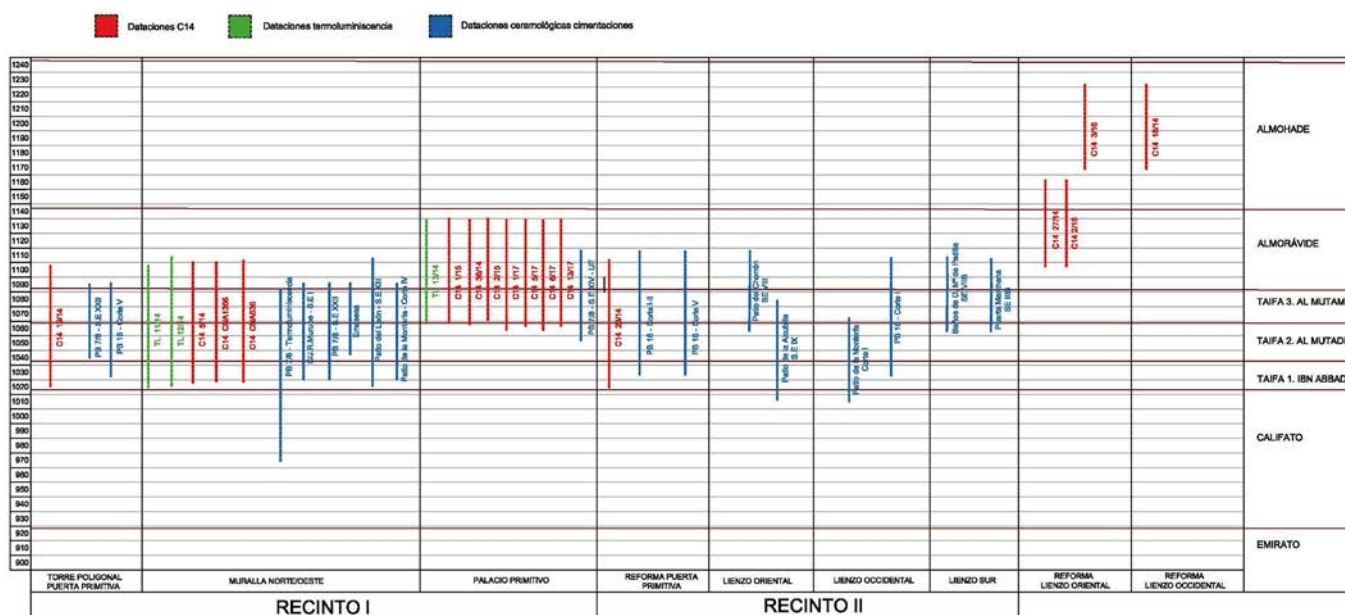
Figura 35. Tabla comparada de dataciones de los recintos primitivos del Alcázar y su palacio (según Miguel Ángel Tabales Rodríguez).

del primer recinto se construyó en un momento inmediatamente anterior al palacio, contemplándose para ese último dos posibilidades más o menos ajustadas en función de los sigmas aplicados: entre 1054 y 1143 con 2σ (95,4 %) y 1065-1140 con 1σ , es decir, época de transición taifa-almorávide (Jiménez e. p.).
