Iglesia San José, San Juan, Puerto Rico: perspectiva arqueológica a cinco siglos de su historia constructiva

San José Church, San Juan, Puerto Rico: Archaeological Perspective of Five Centuries of its Constructive History

Jorge A. Rodríguez López¹
Centro de Estudios Avanzados de Puerto Rico y el Caribe

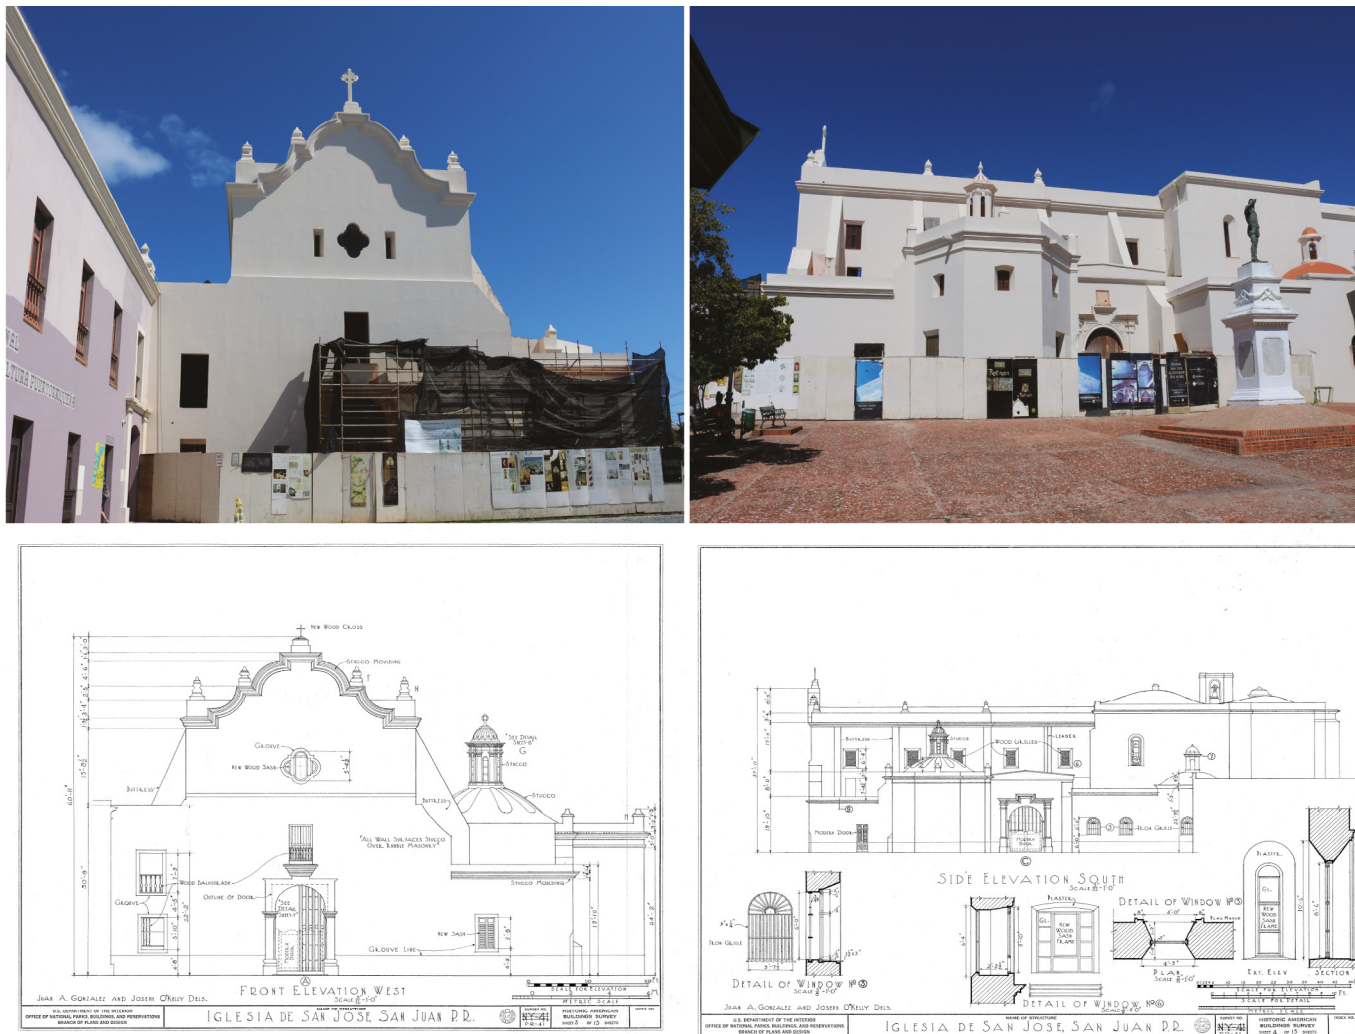
Figura 3. Parte superior: varias perspectivas de las condiciones actuales de la iglesia: izquierda, fachada principal; derecha, fachada sur; dibujos a escala de las mismas fachadas de las fotos superiores. Fuente: Historic American Buildings Survey. US Department of Interior, National Park Service. Survey No. PR-41. Index No. 7-SAJU-1.

menores que abarcaron un periodo de cerca de 150 años adicionales (Fig. 3).

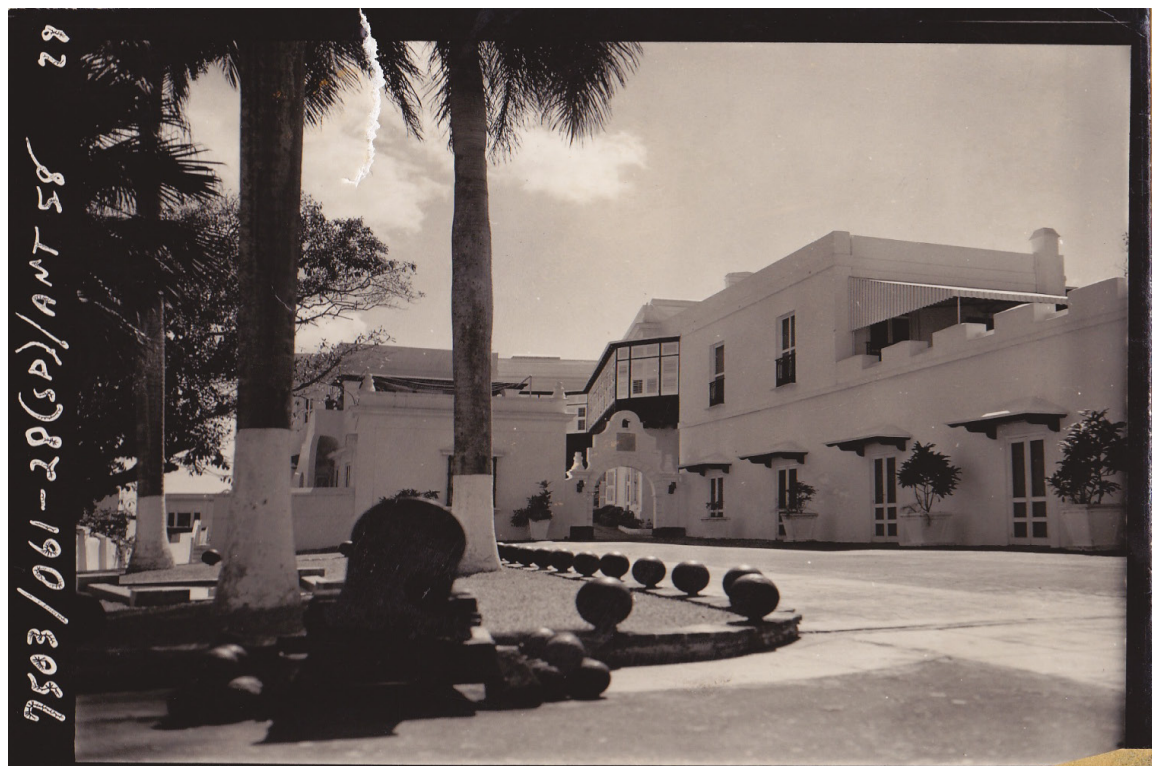
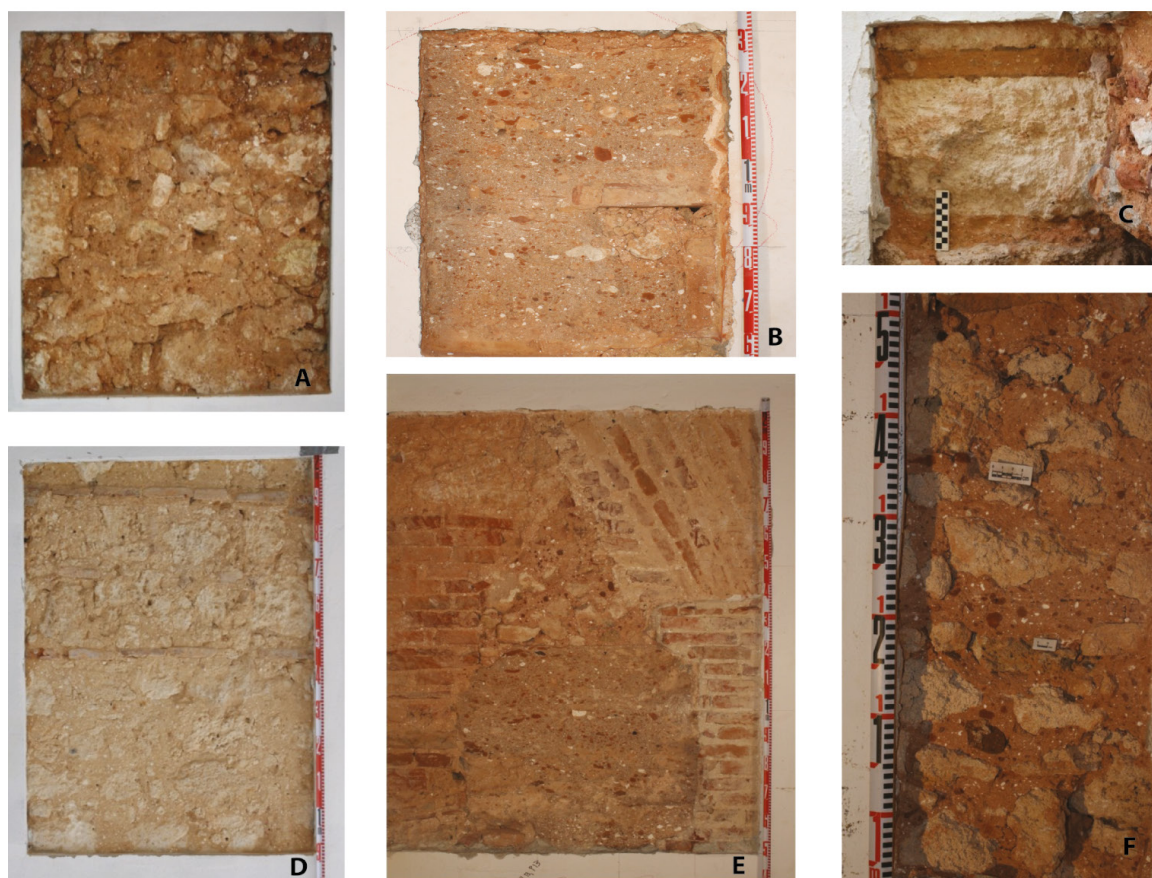
Figura 4. Parte superior: vista de Casa Blanca hacia el sureste, 7 de julio de 1958. Archivos del San Juan National Historic Site, National Park Service (SjNHS), Foto 712. Parte inferior: tipos de muros identificados en Casa Blanca; A: mampostería ordinaria encadenada en sillares; B: tapia; C: detalle sillares; D: mampostería careada con verdugadas; E: secuencia estratigráfica denominada "Piedra Rossetta" Salón XII; F: mampostería ordinaria.

ciada al s. XVI; mampostería ordinaria encadenada en sillares al s. XVIII; y la mampostería careada con verdugadas de ladrillos al s. XIX. Al igual que en San José, en Casa Blanca se identificaron otras técnicas constructivas comunes como la mampostería ordinaria, las cuales tuvieron un uso continuo a lo largo de sus fases históricas y etapas constructivas (Fig. 4).

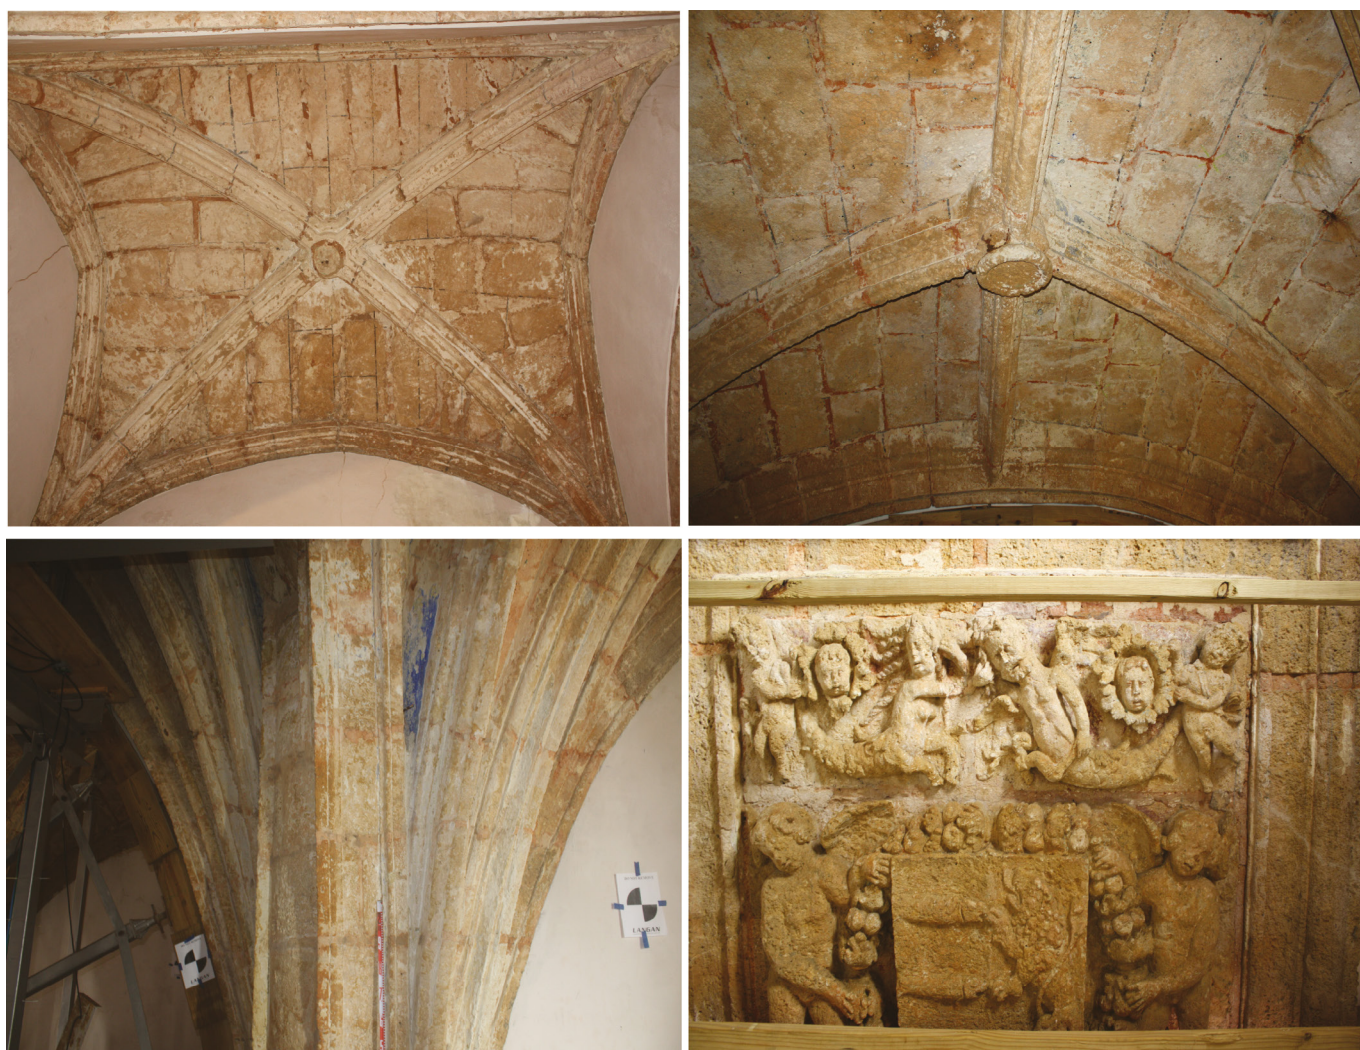
Figura 6. Varios ejemplos de las bóvedas y otros trabajos en sillería: izquierda superior, bóveda nave lateral sur; derecha superior, detalle nervaduras, bóveda transepto; izquierda inferior, detalle nervaduras de la pilastra sureste entre transepto y ábside; derecha inferior, tarja que detalla el escudo de la familia García Troche-Ponce de León. Parte superior muro norte, ábside.

En San José el exquisito trabajo de sillería quedó plasmado, sobre todo, en la construcción de las cúpulas y bóvedas góticas del s. XVI que cubren los espacios del ábside, crucero y transepto, de la Capilla de San Vicente Ferrer en la nave lateral norte y los salones de la nave lateral sur. Las formas decorativas de las molduras, nervaduras y arcos de las cúpulas y bóvedas góticas se lograron esculpiendo las distintas piezas o sillares una vez colocadas (Fig. 6). En América, estos tipos de cúpulas y bóvedas solo tienen pa-

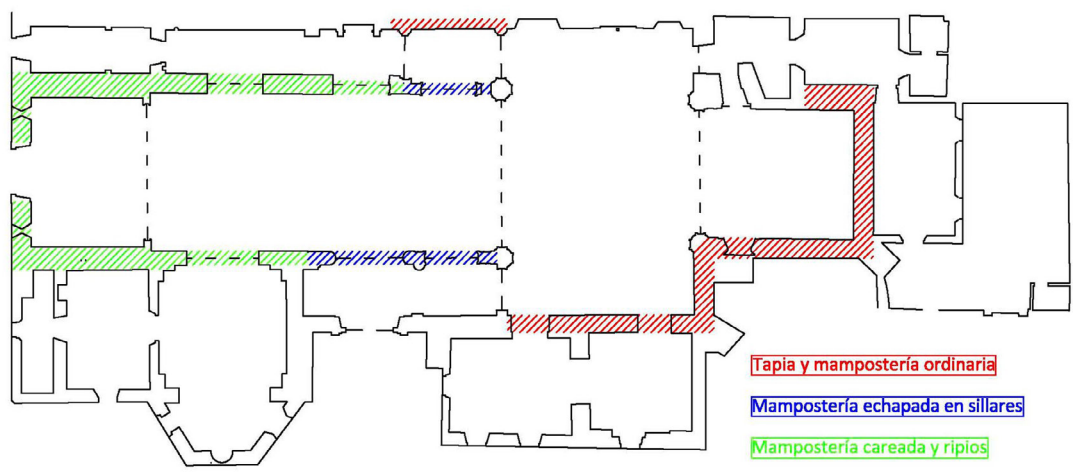
Figura 7. Tipologías de muros y planimetría sobre su localización en planta.

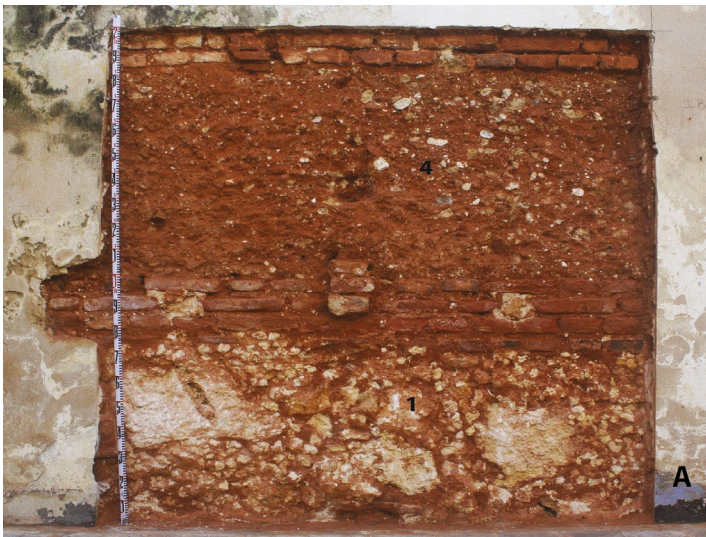
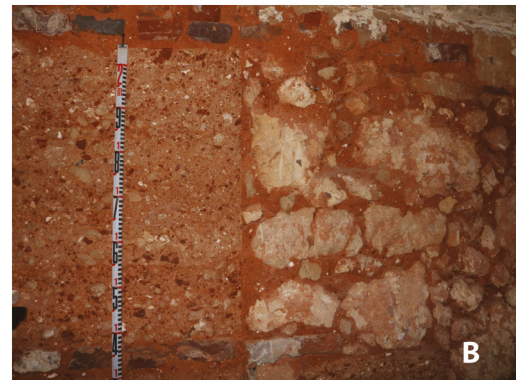
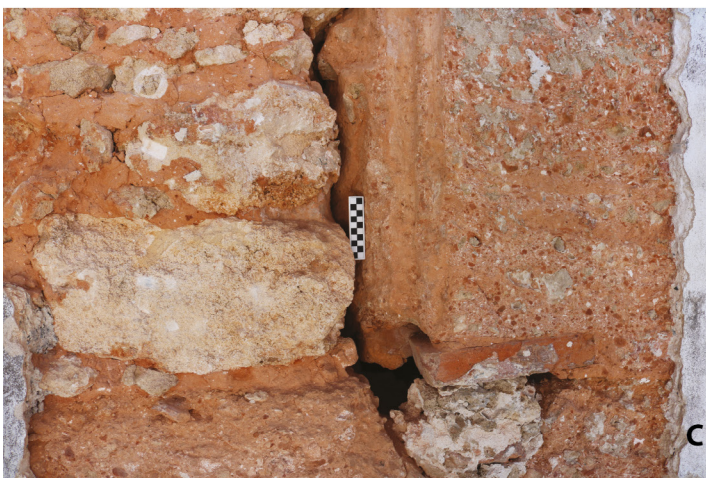
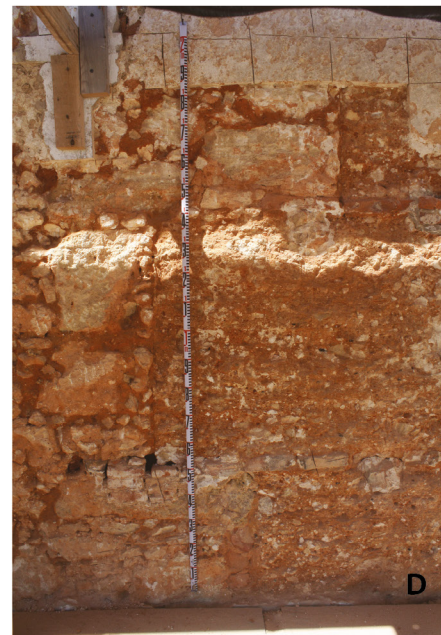
Figura 8. Tipologías de muros identificados en el polígono del s. XVI; A: Tipo 1, tapia encadenada en mampostería con verdugadas (muro este, ábside); B: Tipo 3, tapia encadenada en mampostería y reforzada con sillares (muro sur, transepto); C: Tipo 2, tapia encadenada en mampostería con grieta en la juna entre ambas fábricas (muro este, ábside); D: Tipo 3, tapia encadenada en mampostería y reforzada con sillares (muro exterior sur, transepto).

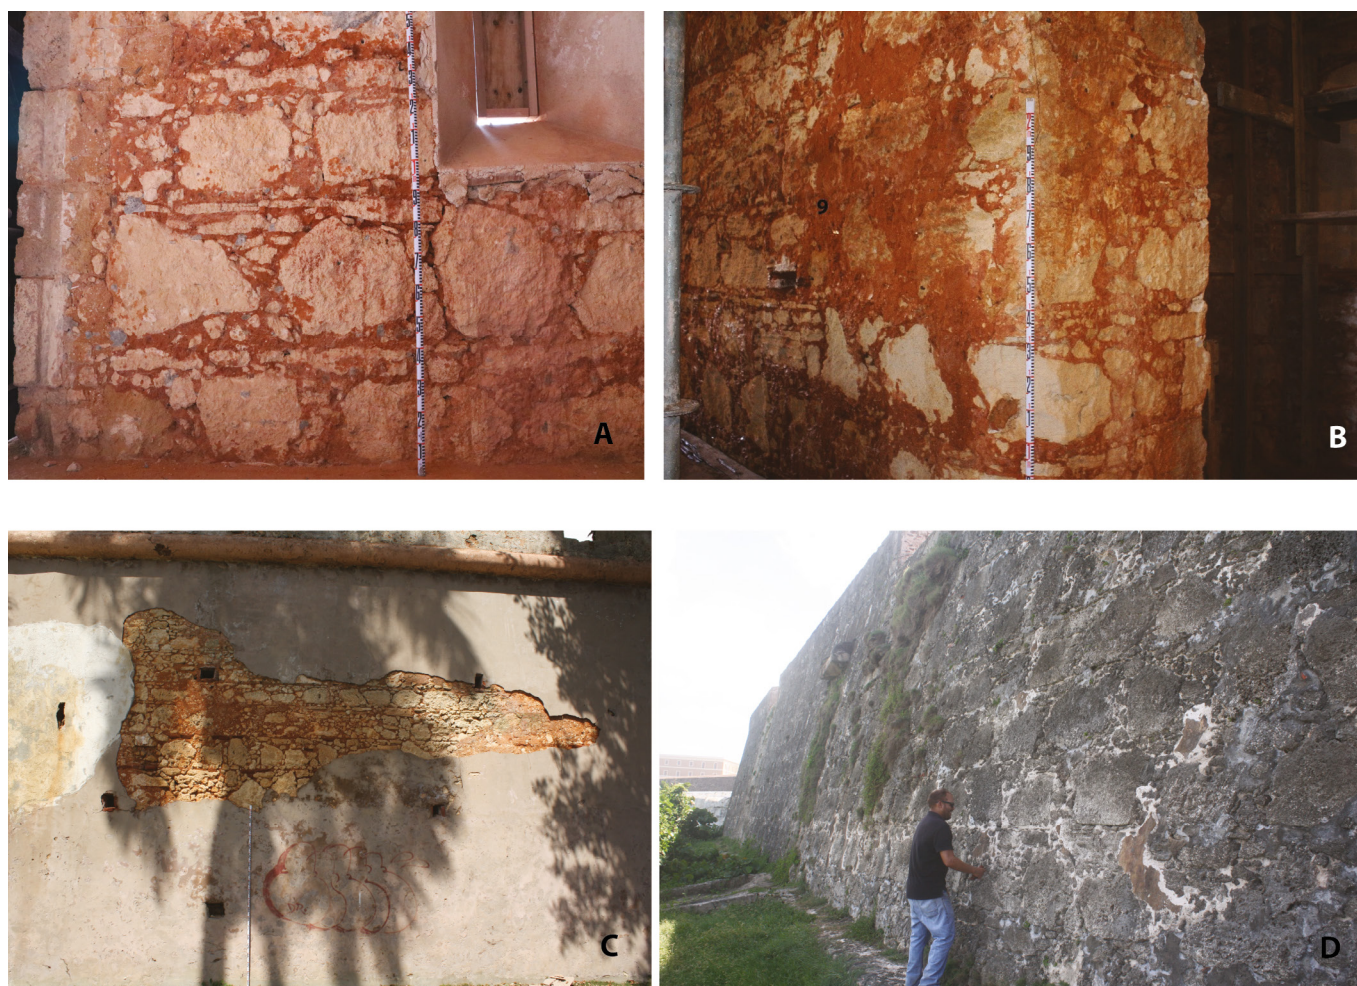
Figura 9. Variedades de mampostería careada con ripios; A: muro oeste nave central; B: esquina muro norte nave central (ca 1641); C: muro de contención, Jardines Occidentales, Casa Blanca (1841-45); D: variación en sillarejo concertado, Bastión de Ochoa, San Felipe del Morro (ca 1650).

la participación de ingenieros militares: la ampliación del crucero en la Iglesia San José entre 1635-1641 y en la construcción de la muralla de contención de los jardines occidentales en Casa Blanca entre 1841-1845. Además, se han documentado técnicas análogas utilizadas por los ingenieros militares para estructuras masivas, como el sillarejo concertado, empleadas en las ampliaciones de San Felipe del Morro y otras fortificaciones de la ciudad entre 1650-1792 (Fig. 9).

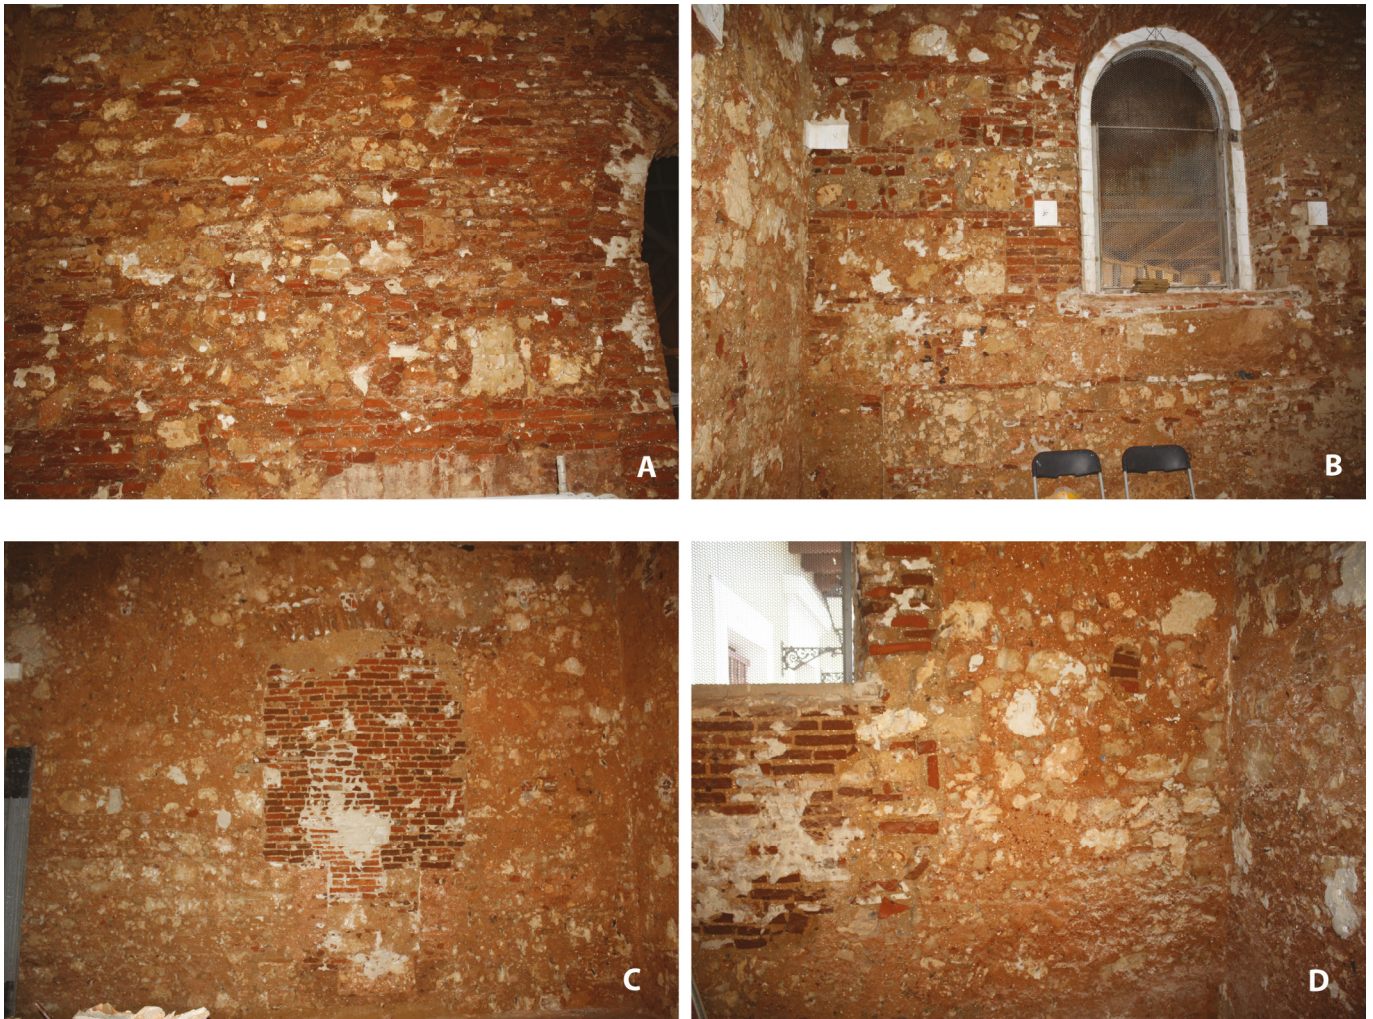
Figura 10. Muros de la Capilla de Belén; A-B: fábrica de mampostería encadenada en ladrillos con verdugadas (salón oeste, ca. 1858-63); C-D: mampostería ordinaria (salón este, ca. 1635-41).

por cajones hechos en ladrillos aparejados a soga y tizón reforzados principalmente en los vanos de ventanas y puertas. La mampostería ordinaria está separada por verdugadas de ladrillos aparejadas a soga y dispuestas sin patrón aparente, ya que en ciertas partes de un mismo muro se colocaron verdugadas dobles y triples. La mampostería sí guarda cierta regularidad en cuanto a la medida de la alzada promediando los 50 cm de alto. Estas fábricas están trabadas con un mortero pardo oscuro con abundantes nódulos de cal, el cual se diferencia notablemente del mortero rojizo empleado en la fábrica del salón este de la Capilla de Belén (Fig. 10).

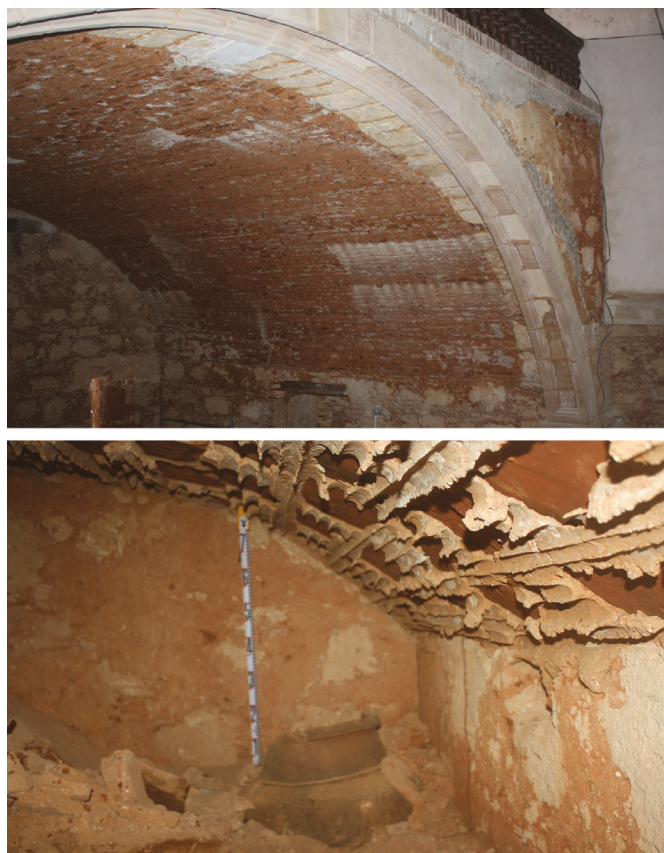
Figura 12. Arriba: vista del arco para el coro, construido en ladrillos rematado con sillarejos. Abajo: detalle de técnica para sujetar la cubierta superior con mortero y cañas colocadas transversalmente. En el fondo, tinaja utilizada como parte del relleno para la bóveda. Etapa 5.

Cabe destacar las variaciones en las técnicas para el levantamiento de estos arcos de medio punto entre los ss. XVI y XVIII. Aunque para ambos periodos se utilizaron recipientes cerámicos como método de alivianar las bóvedas, para las asociadas a la iglesia gótica del s. XVI se utilizaron tinajas expresamente fabricadas para ese propósito adheridas al tope de la bóveda con mortero (Fig. 11). Mientras que para las asociadas al s. XVIII, y en particular la bóveda del coro, se utilizaron orzas y otros recipientes de gran tamaño combinados con un método de sujeción de la cubierta que consistía en un “armazón” de cañas adheridos con mortero. Entendemos que este método fue empleado no para efectos estructurales, sino más bien, como apoyo para sostener dicha estructura hasta el secado del mortero (Fig. 12).

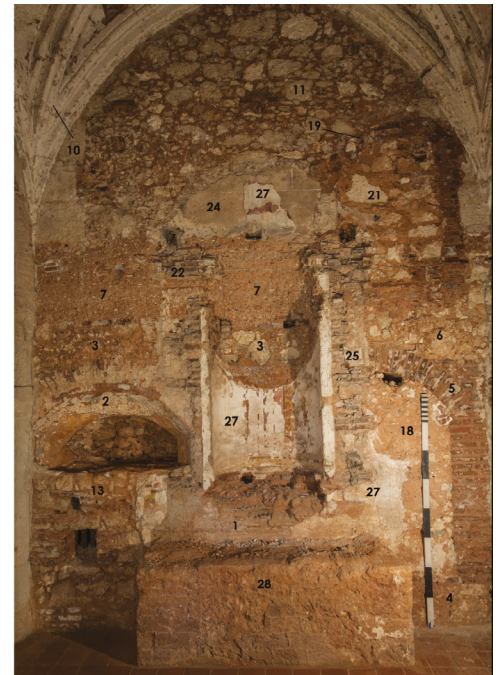
Figura 14. Alzada norte del paramento interior de la nave lateral norte (San Vicente Ferrer). En verde olivo las fábricas asociadas al convento de los dominicos; en anaranjado las fábricas que corresponden a la primera alzada; en amarillo fábricas de la segunda alzada y el resto de las modificaciones posteriores. Foto: Alberto Rigau.

La evidencia arqueológica y documental permiten comprobar que con esta asignación se garantizó la culminación de la construcción del convento, quedando pendiente la iglesia. El convento se construyó en una fábrica de mampostería ordinaria que incluyó vanos de puertas abocinado; y jambas hechas en ladrillos. El muro de carga sur del convento, que luego sirvió de muro medianero entre ambas estructuras, principalmente su esquina sureste, se convirtió en la base para la construcción de la Iglesia de Santo Tomás de Aquino. Durante este evento, esta sección del muro era un área de paso entre el convento y el exterior (Fig. 14).

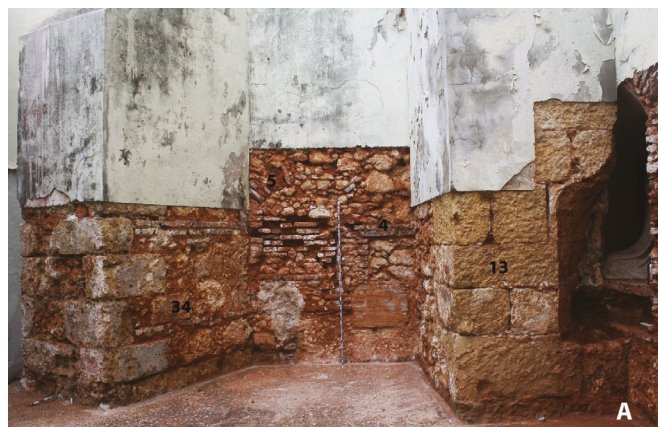
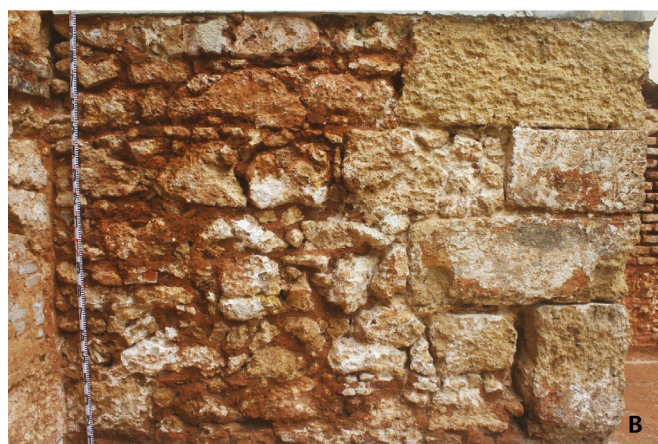
Figura 15. A: paramento exterior del este del transepto con el contrafuerte UEM 13 asociado a la iglesia gótica, y el UEM 34 asociado a la construcción de la capilla de Belén. B: fábrica de mampostería encadenada con sillares, primera alzada del contrafuerte UEM 13.

A la misma vez se fueron levantando los contrafuertes suroeste del ábside y sur de la nave lateral sur desde el nivel de suelo. Los mismos fueron hechos en una fábrica de mampostería ordinaria encadenada en sillares y levantados hasta nivel de la segunda alzada. En el caso del contrafuerte, se abrió un vano de ventana en los sillares que encadenan la mampostería (Fig. 15).

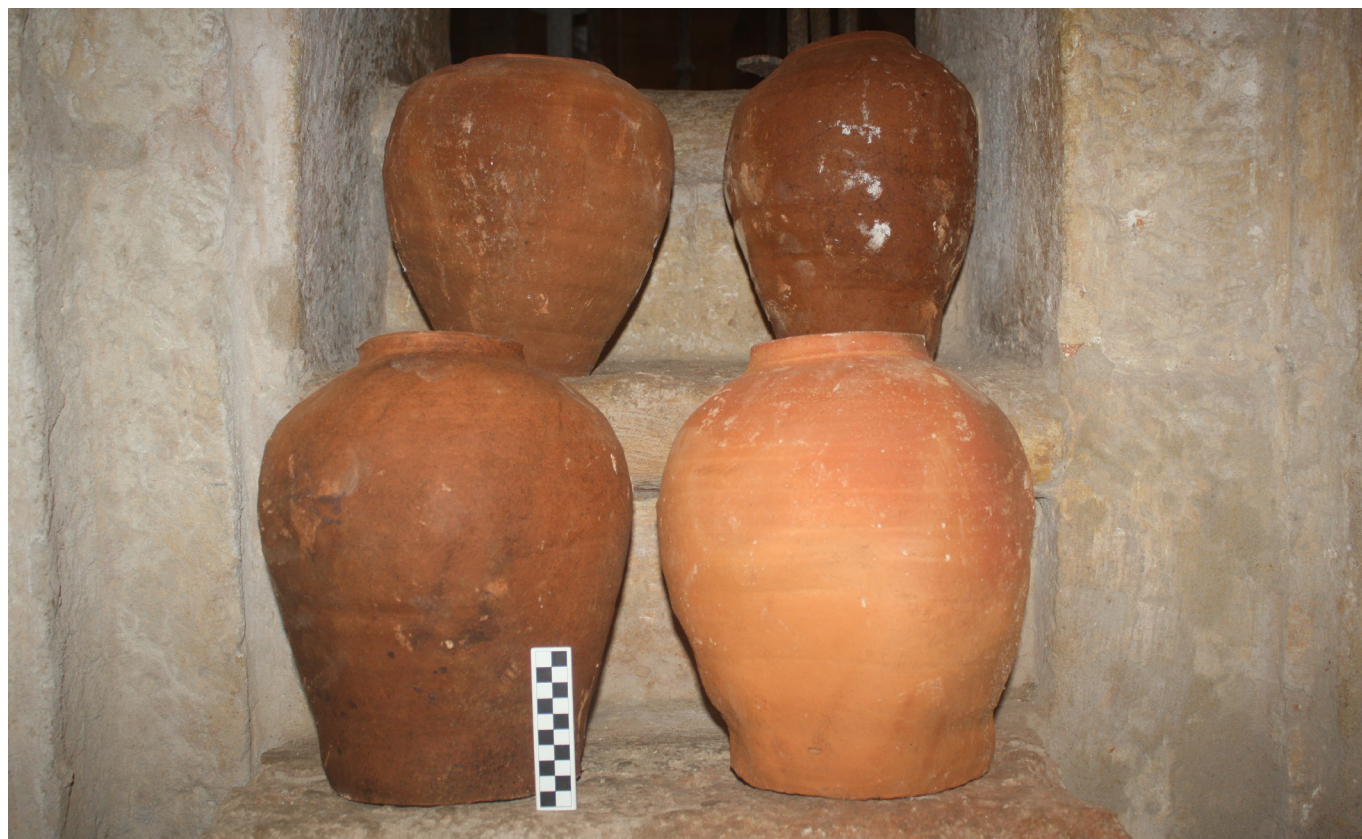
Figura 17. Muestrario de tinajas utilizadas como relleno de la bóveda de la Capilla de San Vicente de Ferrer. Estas fueron fabricadas exclusivamente para ese propósito.

Paralelamente, se fueron levantando las pilastras de sillería que sostienen las nervaduras, los muros frontales de mampostería y sillares y la bóveda. En el caso de su bóveda gótica hecha en sillería, como el resto de las bóvedas asociadas a este evento, se caracterizaron por estar rellenas con tinajas como forma de alivianar su peso en relación con la cubierta superior. Durante este evento esta constituyó un área de paso como acceso entre el convento y la iglesia gótica (Fig. 17).

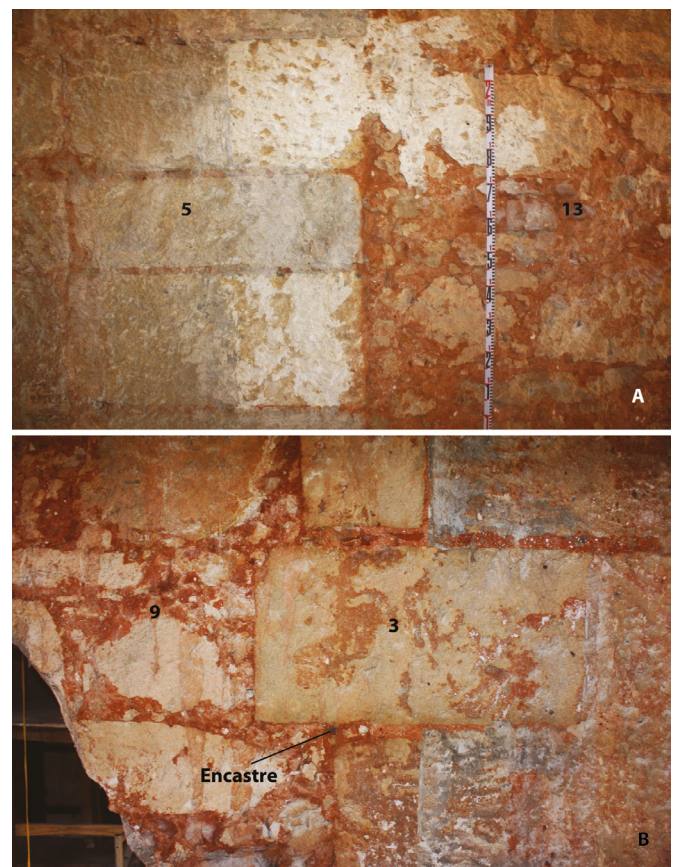
Figura 20. Sistemas de adosamiento entre la iglesia gótica y la nave central; A: adosamiento simple entre muros Tipo 4 (izquierda) y Tipo 6 (derecha), muro sur. B: adosamiento encastrado entre muros Tipo 6 (izquierda) y Tipo 4 (derecha).

Esta extensión se adosó al extremo oeste de la sección de la nave central existente por medio de dos tipos de adosamiento. En el muro de carga sur se realizó un adosamiento simple entre ambos muros, mientras que en el muro de

carga norte se realizó un adosamiento encastrado entre los vanos. La diferencia en simetría y los adosamientos entre ambos muros de carga permiten plantear dos posibles explicaciones: a) la construcción de esta sección del muro causó el derrumbe o daño considerable a la bóveda de la capilla Santa Rosa de Lima (adyacente a San Vicente Ferrer), provocando su reconstrucción, imitando aspectos del estilo gótico de la bóveda; b) la bóveda no fue construida para la etapa 4 si no que fue levantada junto con la extensión de la nave central, y posteriormente sufrió los daños estructurales que muestra actualmente (Fig. 20).

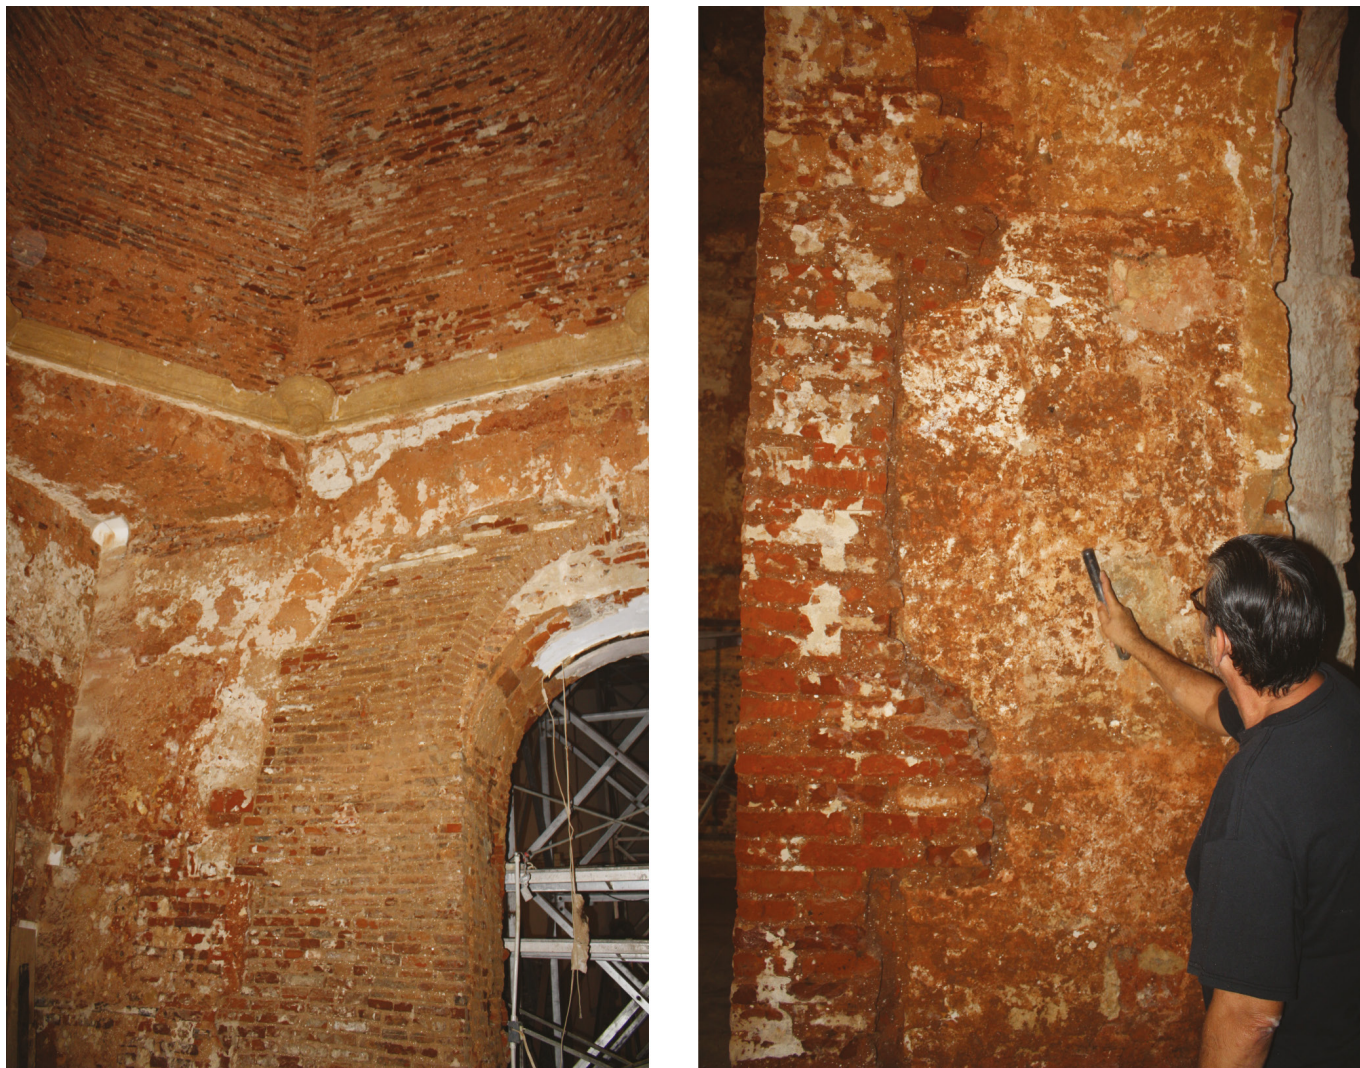
Figura 21. Elementos constructivos de la Capilla de Belén; izquierda: vista del muro norte, salón este con su bóveda octagonal. Derecha; adosamiento encastrado del muro norte de la capilla (salón oeste) al muro sur del transepto de San José.

lén fueron encastrados al transepto de San José. Mediante el estudio de fábricas se pudo comprobar que el salón este se edificó primero ya que se observa el adosamiento simple en la sección sur, entre lo que fue la fachada oeste de la capilla original y el muro sur del nuevo salón (Fig. 21). El salón oeste fue construido durante las ampliaciones hechas por los jesuitas durante la etapa 6.

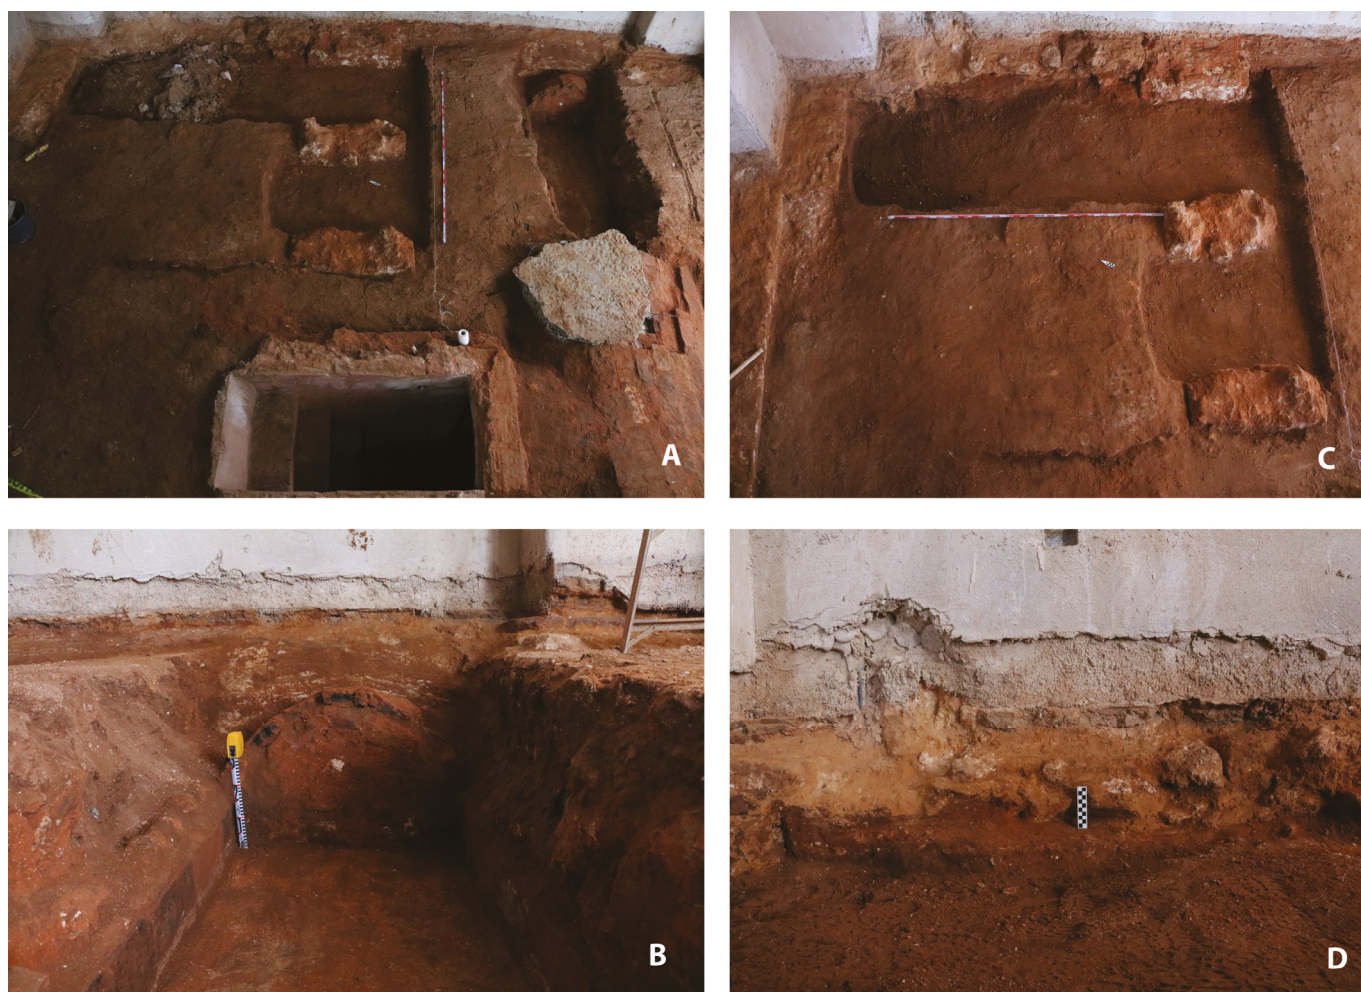
Figura 22. Varias perspectivas de los elementos descubiertos en la Capilla del Rosario; A: vista de planta general con la entrada de la cripta en primer plano; B: vista hacia el este de nicho hecho en ladrillos impactado por trabajos previos; C: cimientos en mampostería ordinaria asociados a estructura desconocida ca. 1548-82; D: secuencia de rellenos y pisos de argamasa asociados a la construcción de la capilla.

Debido a que los paramentos de esta capilla ya habían sido restaurados no se pudieron observar y caracterizar las fábricas de los muros de carga. Sin embargo, durante la documentación arqueológica se pudieron identificar elementos constructivos, así como impactos contemporáneos entre los que destacan (Figs. 22-24):

1. Cimentación hecha en mampostería ordinaria y sillares. Posiblemente asociada para las etapas II-III (1530-1582).
2. Remanentes del piso de argamasa y cimentación en mampostería ordinaria. Asociada a la construcción de la nave central para la etapa IV (ca. 1635-1641).

3. Cripta hecha en ladrillos asociada a la ampliación de la capilla para la etapa V (ca. 1769-1774).
4. Trincheras excavadas durante intervención posterior asociadas a década de 1970.

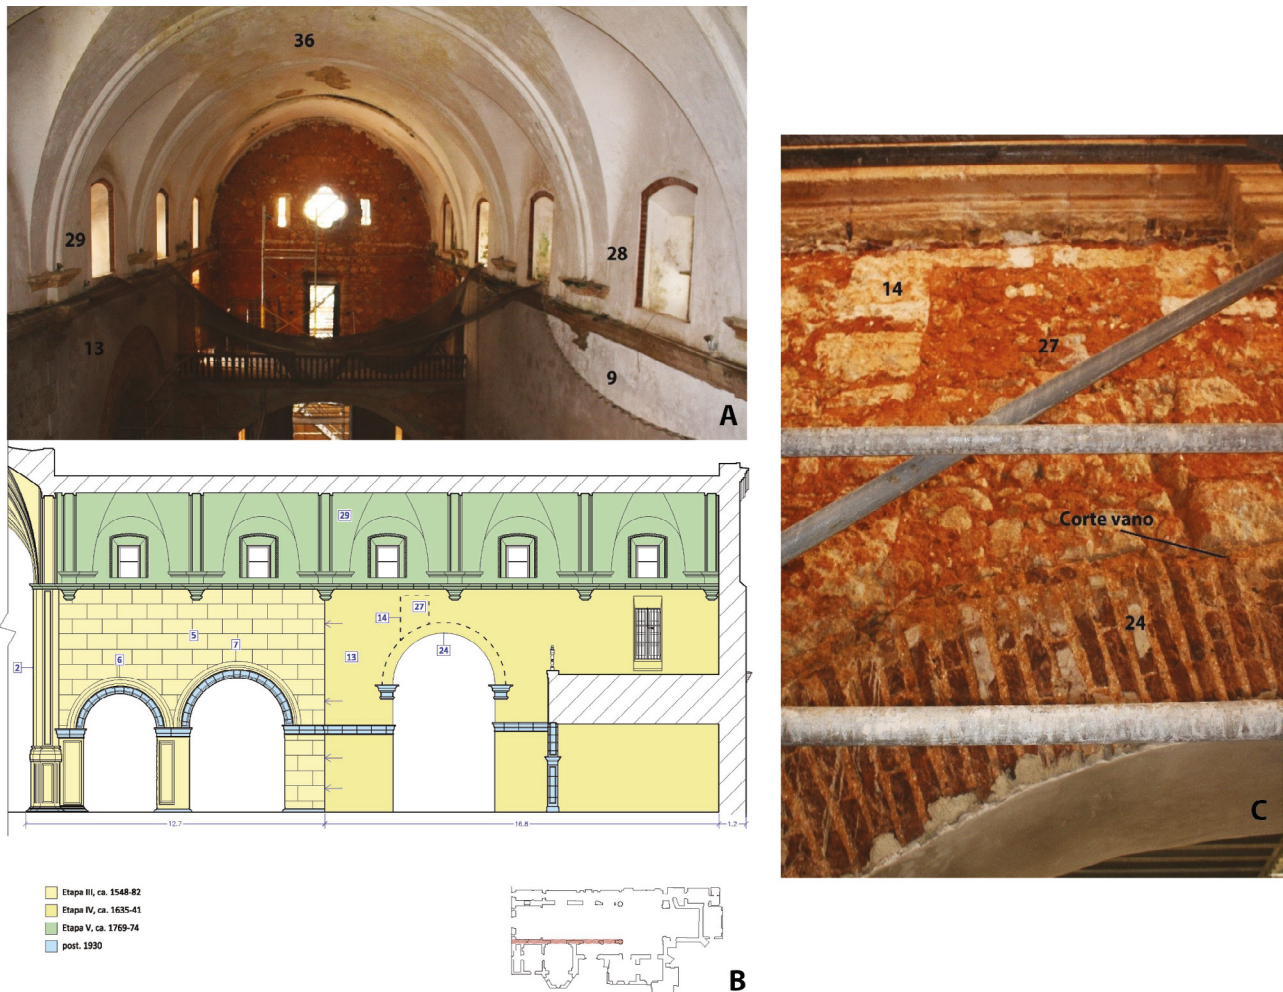
Figura 25. Nave central; A: vista de la nave central y la bóveda de ladrillos asociada a la Etapa 5; B: alzada sur de la nave central que muestra sus etapas constructivas; C: vista del arco de acceso a Rosario y corte de la ventana para la construcción del arco.

El evento que marcó esta etapa fue la construcción de la monumental bóveda de cañón de $9,4 \times 30$ m y sus estructuras relacionadas. Este incluyó el levantamiento de sus muros de carga, hechos en mampostería ordinaria, sus vanos de ventanas y los contrafuertes adosados (cinco de ambos en cada muro de carga). Estos muros fueron levantados sobre los que sostenían el techado de madera a dos aguas, el muro de carga oeste, y la monumental

bóveda de cañón con ladrillos adosada en su extremo este a la bóveda gótica del crucero (Fig. 25).

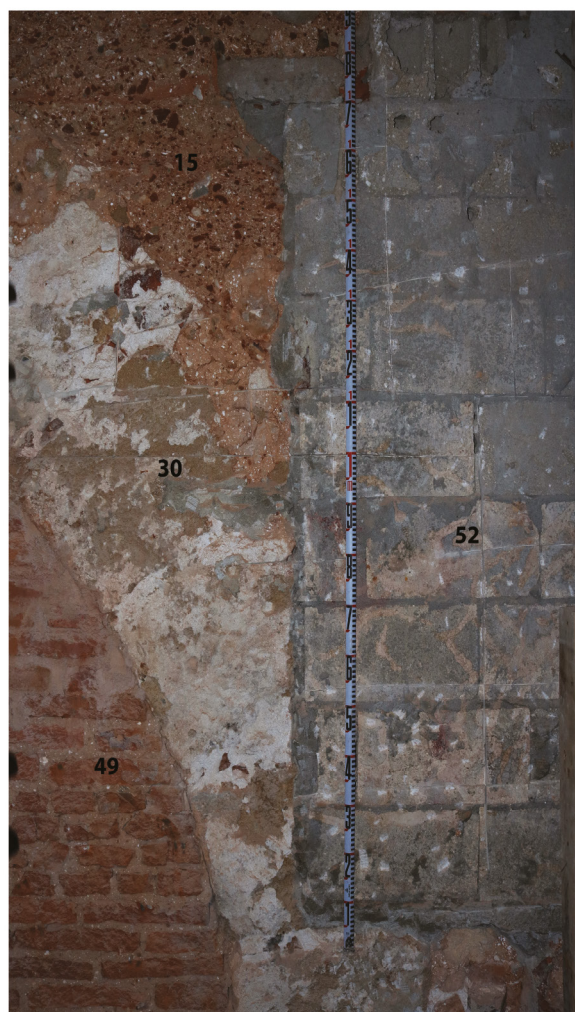
Figura 26. Alzado sur del paramento interior del transepto. Izquierda: en anaranjado las fábricas que corresponden a la primera alzada y en amarillo fábricas de la segunda alzada y el resto de las modificaciones posteriores. Derecha: detalle de corte para nicho tapiado en bloques de cemento.

También durante esta etapa se realizaron mejoras y ampliaciones de los diferentes altares. En especial, los altares de las capillas de San Vicente y del lado sur del transepto fueron restaurados. Para estas mejoras se hizo una apertura y/o ampliación de nichos en fábrica de mampostería ordinaria, así como corte de los muros de carga para la instalación de altares de madera y otros elementos decorativos (Fig. 26).
