## **Análisis constructivo, diseño y evolución arquitectónica de la fachada del convento de San Marcos de León**

### ***Building analysis, design and architectural evolution of the façade of the Convent of San Marcos in León***

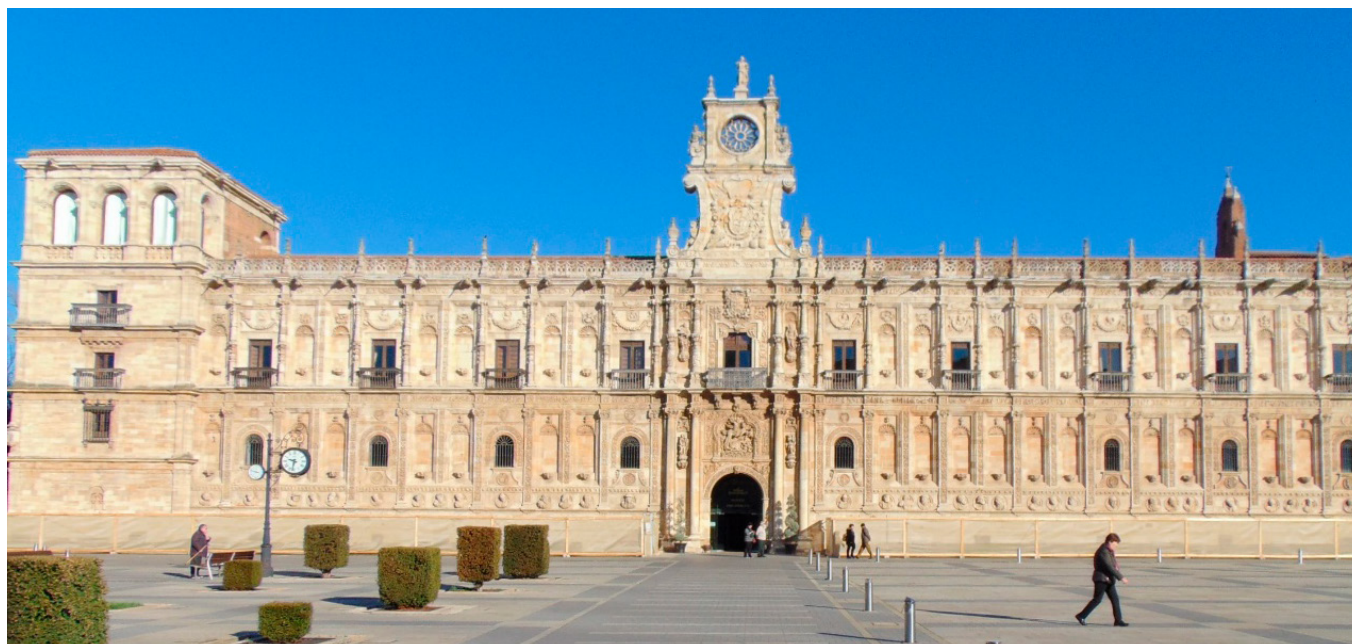
Figura 1. Fachada principal del convento de San Marcos de León.

Aunque los trabajos publicados sobre las características constructivas del edificio, siempre desde la perspectiva artística, son numerosos, el discurso no ha evolucionado de manera sensible. Si nos centramos en la fachada principal (Fig. 1), la fábrica renacentista es valorada como uno de los mejores exponentes hispanos del estilo, cuyo diseño ha sido puesto en relación con obras peninsulares, francesas e italianas (Campos 1997). Sin embargo, han pasado desapercibidas importantes refacciones, abordadas en este artículo, que permiten sustraer de su alzado algunos elementos renacentistas mal atribuidos y nunca cuestionados. Hay que tener en cuenta que, a pesar del enorme potencial arqueológico del edificio derivado de la sucesiva ocupación del solar al menos desde la Plena Edad Media y de los cambios de uso de los espacios, las primeras intervenciones arqueológicas no han sido abordadas hasta la investigación que nos ocupa.

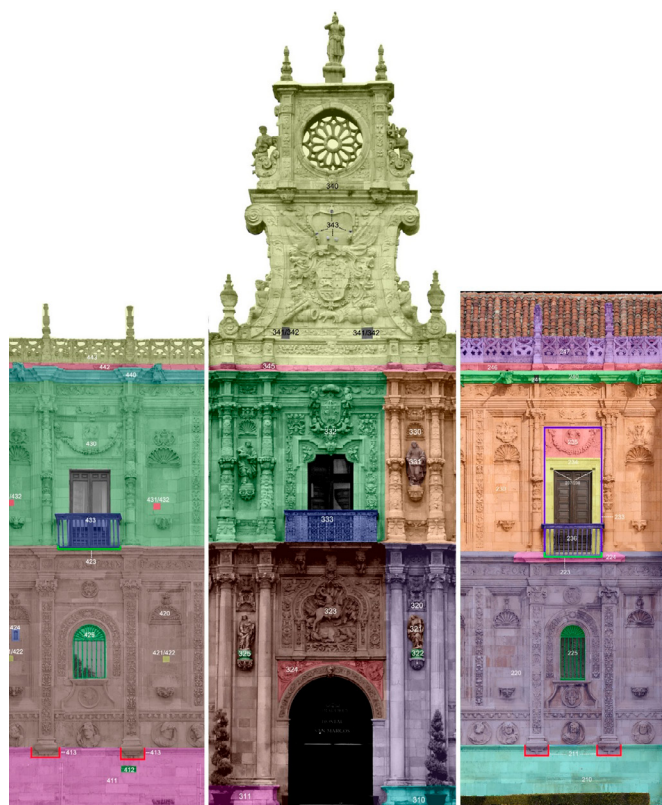
Figura 4. Fotogrametría de los tramos 01-03, 09 y 20-22. Elaboración propia a partir de IPCE- WMF.

trabajo se ha utilizado el levantamiento fotogramétrico en escala de grises incluido en el proyecto de restauración a cargo del Instituto de Patrimonio Cultural de España (IPCE) del Ministerio de Educación, Cultura y Deporte con la colaboración de World Monuments Fund (WMF). La baja resolución impide la representación gráfica de unidades, pero permite su explotación para ubicar las marcas de cantero, que ascienden a 26 tipos, los 111 epígrafes de fábrica, las marcas de fábrica y los *graffiti* identificados. Consigna un despiece de 22 tramos (Fig. 3), representados en fotografías individuales y ajustado a la concepción modular del diseño de la fachada, que no incluye torre ni iglesia al quedar fuera del proyecto de restauración. Esta aparente limitación, en la práctica no ha supuesto mayor inconveniente a la hora de abordar la investigación y poner en valor los elementos que aportan novedades a la interpretación de la fachada, ya que en el conjunto arquitectónico predomina la unidad constructiva, y el levantamiento fotogramétrico incluye la representación de la portada (tramo 09) y de una porción de las fachadas del siglo XVI (tramos 20-22) y XVIII (tramos 01-03) en mayor resolución, suficiente para representar las distintas unidades (Fig. 4).

Sobre la cimentación se dispone el amplio zócalo que recorre la fachada (Fig. 4, 210). Como el resto del alzado, es de *opus quadratum* de piedra de Boñar (dolomía) aparejada con mortero de arena y cal. Aunque de manera discontinua, se conserva una línea de replanteo cincelada a lo largo del segundo sillar contado desde la moldura (Fig. 7.2). También hay pequeños engatillados en las esquinas de los sillares para nivelar las hiladas. Entre la talla encontramos los primeros indicios del uso del trinchante, especialmente importante para comprender las etapas constructivas y la cronología de las dos fachadas y la portada. Se circunscribe exclusivamente a las fábricas del siglo XVI, y está particularmente presente en las superficies no visibles verticales y horizontales de arquitrabes, frisos, cornisas o peanas de las hornacinas (Fig. 9.1 y 9.2). En las superficies visibles la talla, muy fina, es a gradina (Fig. 9.3) o cincel, principalmente en vertical (Fig. 9.4 y 9.5), pero también a 45°. Además de líneas de replanteo, en el zócalo identificamos varios *graffiti* y 10 marcas de cantero. Sobre estas últimas, algunas (Fig. 8.2) son similares a las documentadas en el claustro e iglesia de San Marcos, en la Capilla Mayor y capilla de San Martino de San Isidoro, y en la torre nueva de la catedral (Merino 1974).

Sobre el zócalo se desarrolla el primer piso (Fig. 4, 220). Las basas de las pilastras que lo recorren están integradas en el zócalo. Para ello, se procedió a recortar los sillares de la moldura y a encastrar estos elementos. El corte se realizó *in situ*, cuando el zócalo estaba concluido (Fig. 7.3). A esta misma altura se documentan mechinales de andamiaje tapados con pequeños sillares cuadrangulares que también vemos en el segundo piso. Las inscripciones que recorren la fachada permiten seguir el desarrollo de la obra prácticamente de año en año. En 1532 estaban finalizados los cinco tramos del cuerpo inferior, incluidas la ornamentación y nueve medallones. Estos últimos cabe atribuirlos a Guillen Doncel, Juan de Angers, Esteban Jamete o Miguel Espinosa; más difícilmente a Juan de Juni por las fechas, a no ser que el artista llegara a León en 1532 (Campos y Oricheta 1998). Tradicionalmente se afirma que este piso o cuerpo inferior se concluyó entre 1534 y 1537 a partir de una cartela situada junto a la portada en la que se puede leer: *1537 a 20 de iunio*, dato que coincide con el informe de la visita conventual de 1538 (Campos y Oricheta 1998: 251-252), aunque en el mismo tramo (n.º 10), en el friso, observamos que una inscripción de 1539 indica que en esa fecha aún se trabajaba en el entablamento que separa ambos pisos (Fig. 8.6).

Sobre el segundo piso, una cornisa remata el friso del entablamento superior (Fig. 4, 240). Desde el punto de vista estructural está conformada por una sucesión de elementos moldurados, aparejados sobre el friso del entablamento del segundo piso mediante mortero con pequeñas lascas de caliza. Son piedras con talla a gradina que, tras un vierteaguas achaflanado, tienen la superficie horizontal recorrida por una serie de canalizaciones para evacuar el agua de la cubierta. El sistema de drenaje ha ido cambiando, entre otros motivos, en función de la estructura del tejado. Hay que tener en cuenta que el edificio ha sufrido cambios en las cubiertas que han afectado particularmente a la altura de las cumbreras. Esto se aprecia en la fachada occidental de la iglesia, donde una serie de rozas que generan una superficie de destrucción continua que afecta longitudinalmente a muro, contrafuertes y jambas son resultado de la construcción de un tejado inclinado en el claustro (Fig. 10.1), o en un conjunto de cerchas de madera serradas –pares y tirantes– que se conservan en la bajocubierta. De momento haremos alusión al tejado del siglo XVI.

En este caso no tenemos datos sobre las características de la cimentación. Lo primero que vemos es un pequeño zócalo (Fig. 4, 310), ya que buena parte está soterrado bajo el nivel de calle como se aprecia en fotografías históricas. Jamba y entrecalle derecha del primer cuerpo (Fig. 4, 320) están aparejadas en este elemento, y les sucede el segundo cuerpo (Fig. 4, 330). Todo ello tiene uniformidad y continuidad constructiva respecto a la fachada del siglo XVI. Esta circunstancia se evidencia en la continuidad del paramento sin rupturas, pero, sobre todo, en el uso de talla a trinchante en las superficies horizontales y verticales no visibles del arquitrabe de los dos entablamentos (Fig. 11.1), en la superficie horizontal de la imposta del arco o en las superficies laterales de la jamba de la portada y del listel de unión con la fachada.

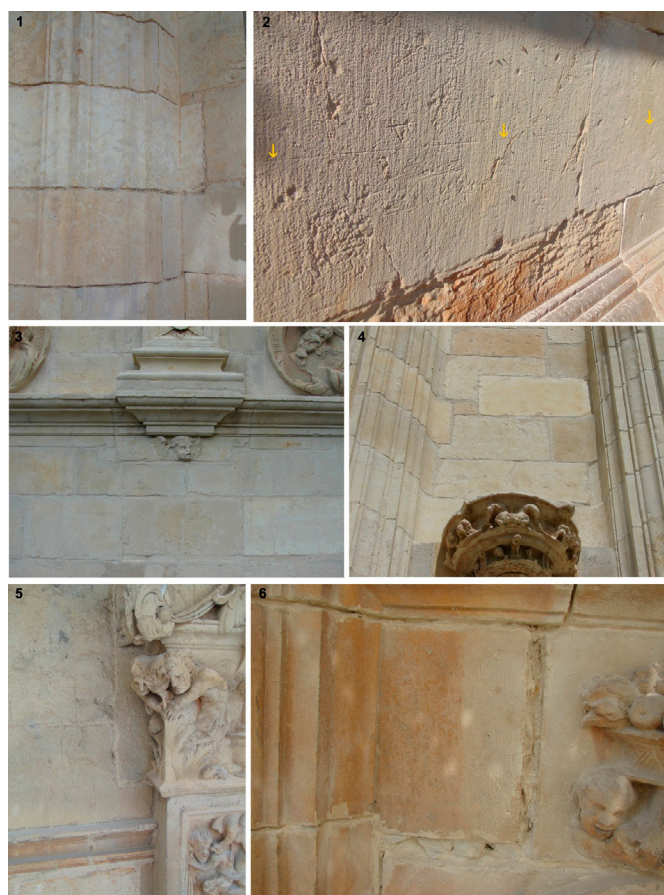
Figura 7. Características constructivas del siglo XVI. 1. Adosamiento de la fachada (izq.) en la iglesia (der.). 2. Línea de replanteo cincelada. 3. Las basas de las pilastras del primer piso están integradas en el zócalo. Se recortaron los sillares de la moldura y se encastraron cuando el zócalo estaba concluido. 4. En las hornacinas, se armaron las jambas y luego se rellenó el interior. 5. Uso de engatillados para ajustar elementos ornamentales como los capiteles de las pilastras. 6. Lascas de piedra caliza utilizadas como cuñas en las juntas más anchas.

En el primer piso destaca la unidad constructiva en lienzos, jambas, extradoses e intradoses de los vanos. En las hornacinas, primero se arman las jambas y luego se rellena el interior, motivo por el que hay pequeños sillares recortados para completar el lienzo, al tiempo que jambas y paramento opaco se ajustan entre sí mediante sillares únicos de superficie cóncava (Fig. 7.4). El uso puntual de engatillados proporciona mejor ensamblaje,

observándose la línea de replanteo trazada previa al corte en un sillar de la jamba derecha de la hornacina del tramo 22 (Fig. 9.4). Los engatillados se utilizan igualmente para ajustar elementos ornamentales, como los capiteles de las pilastras (Fig. 7.5). Respecto a la talla, en algunos sillares se observa que los desbastes generales se realizan a trinchante, a los que se superpone gradina y cincel. El cincel fino vertical es muy típico de este cuerpo de fábrica, particularmente perceptible en el paramento de los medallones. La unión entre los sillares que tienen delicados motivos ornamentales es mediante junta muy estrecha, mientras que los de mayor volumen, como los medallones o las cruces de Santiago situadas bajo los vanos, tienen juntas más anchas con uso puntual de pequeñas lascas de piedra caliza como cuñas (Fig. 7.6).

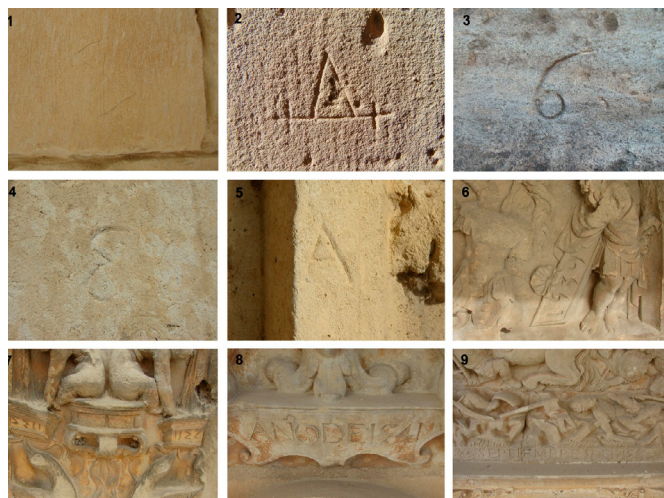
Figura 8.1. Marca de cantero nº 14. 2. Marca de cantero nº 1. 3. Marca de cantero nº 23. 4. Marca de cantero nº 24. 5. Marca de cantero nº 22. 6. Fecha 1539 en el friso del tramo nº 10. 7. Fecha 1532 en escritura espejular. 8. Inscripción AÑO DE 1541 en el intercolumnio de la fachada. 9. Inscripción SEPTIEMBRE 5 DE 1715 en el dintel de la portada.

de la iglesia de la marca de cantero n.º 14 (Fig. 8.1) que en la fachada identificamos en los tramos 16 y 18 construidos en 1534. Waldo Merino (1974) documenta esta marca en el interior de la iglesia, en los pilares de la epístola y en la pared norte junto a la escalera de la sacristía.

Las fechas identificadas entre los epígrafes de derecha (hastial de la iglesia) a izquierda (portada), indican que las obras del cuerpo superior o segundo piso comenzaron en 1539 y concluyeron a 1540. Martín Villarreal fue el maestro de fábrica desde 1538-1539. La obra se paralizó a la altura de la portada, aunque pertenecen a esta fase las dos columnas, jamba y salmer de la derecha (Gómez 1925: 295). En el intercolumnio de la puerta principal se puede leer: *AÑO DE 1541* (Fig. 8.8).

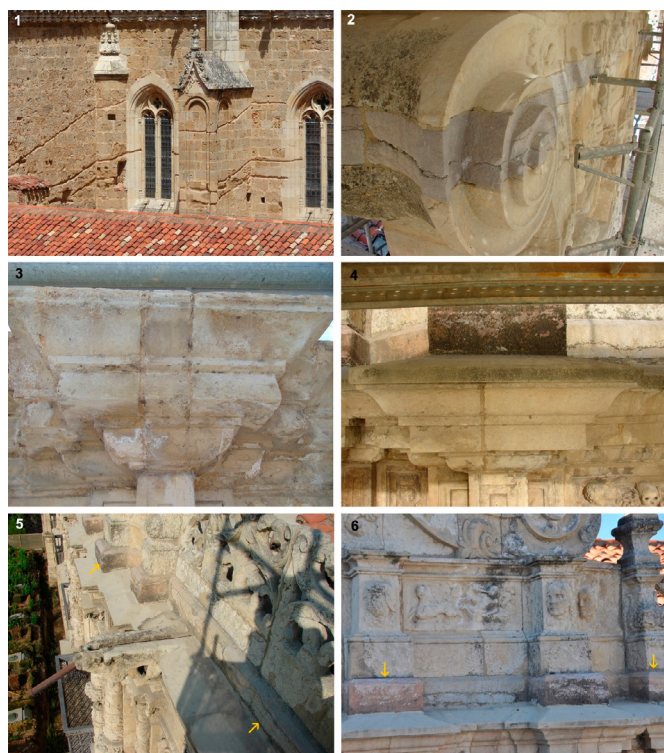
Figura 10.1. Rozas en la fachada de la iglesia que indican las diferentes alturas que ha tenido la cubierta del claustro. 2. Piedra lutila en las volutas de los aletones de la peineta (s. XVIII). 3. Albardilla del s. XVI que permitía la evacuación del agua del tejado. En el s. XVIII la canalización fue tapada y disimulada en el frontal con una piedra moldurada. 4. Albardilla del s. XVIII, meramente decorativa y sin el sistema de evacuación del agua del tejado. 5. En el siglo XIX se elevó la posición de la crestería mediante un pretil o antepecho. 6. En la peineta, donde no hay crestería, se picó una roza en la que se encastró un filete para dar continuidad lineal al conjunto.

Hemos comprobado que en aquel momento la cumbrera era más baja y por lo tanto la vertiente más suave, al tiempo que el borde del faldón estaba retraído en relación a su posición actual, ya que el pesebrón era más ancho, al menos de unos 60 cm. Contaba con dos tipos de canalizaciones transversales a la fachada para desalojar el agua: por un lado las que lo conducían hacia las gárgolas, y por otro hacia las albardillas trapezoidales en saledizo coincidentes con las pilastras y las columnas abalaustradas que recorren la fachada. Estas albardillas están conformadas mediante dos piedras con el frontal moldurado, al igual que el resto de la cornisa, y entre ambas se desarrolla una canalización que permitía la evacuación del agua del tejado (Fig. 10.3). Está presente en todas las albardillas, excepto en la más próxima a la iglesia y a la portada, donde estos elementos no tendrían función de drenaje sino simplemente ornamental. Posteriormente (Etapa II), las canalizaciones fueron tapadas y disimuladas en el frontal con una piedra moldurada a medida (Fig. 10.4).

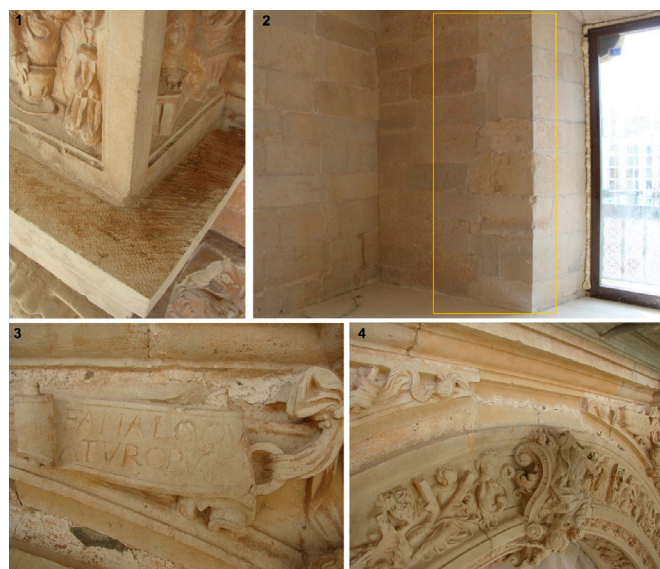
Figura 11.1. Talla a trinchante en el arquitrabe de la entrecalle derecha de la portada (s. XVI). 2. Unión de las fábricas del siglo XVI y XVIII en el paramento interior de la fachada, junto a la jamba del balcón de la portada. 3. Refacción en la unión entre las enjutas, rosca del arco y el dintel de la portada. La junta engrosa progresivamente desde los medallones que decoran las enjutas hacia la clave, debido al desplazamiento del despiece de la sillería. 4. Como resultado, en la clave ha sido necesario introducir una pieza estrecha entre la rosca y el dintel, de modo que no hay contacto entre ambos elementos.

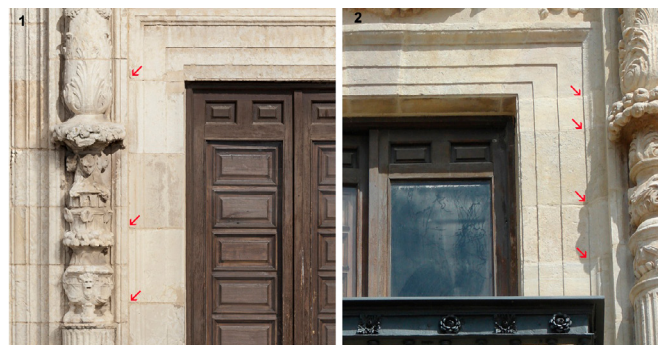
Figura 13.1. Pérdida de isodomía entre jambas y pilastras-columnas abalaustradas en los balcones abiertos en el siglo XVIII sobre la fachada renacentista. 2. En los balcones de la fachada del siglo XVIII la isodomía es completa entre jambas, pilastras y columnas abalaustradas.

Se diseñaron balcones rectangulares (Fig. 4, 234) con jambas y dinteles a base de listeles más sencillos y planos que los del resto del alzado. Aunque la colocación de los sillares fue cuidada, no se tuvo la precaución de hacer coincidir el despiece de las jambas con el de los listeles que flanquean a las columnas abalastradas, lo que se traduce en la pérdida de isodomía (Fig. 13.1). El material utilizado es dolomía, como sucede en el resto del edificio, pero la de algunos dinteles es más granulosa y próxima a conglomerado, y la coloración diferente, más clara en relación a las jambas. En las uniones se utilizaron como cuñas lascas de caliza y esquisto o pizarra (Fig. 14.1), así como pequeñas cuarcitas. Cuando se trata de sillares que forman parte de jambas o dinteles, las juntas de las uniones son estrechas y las cuñas pequeñas. En las uniones con los listeles de las columnas y con el paramento situado sobre los dinteles, decorado con guirnaldas y medallones, las juntas

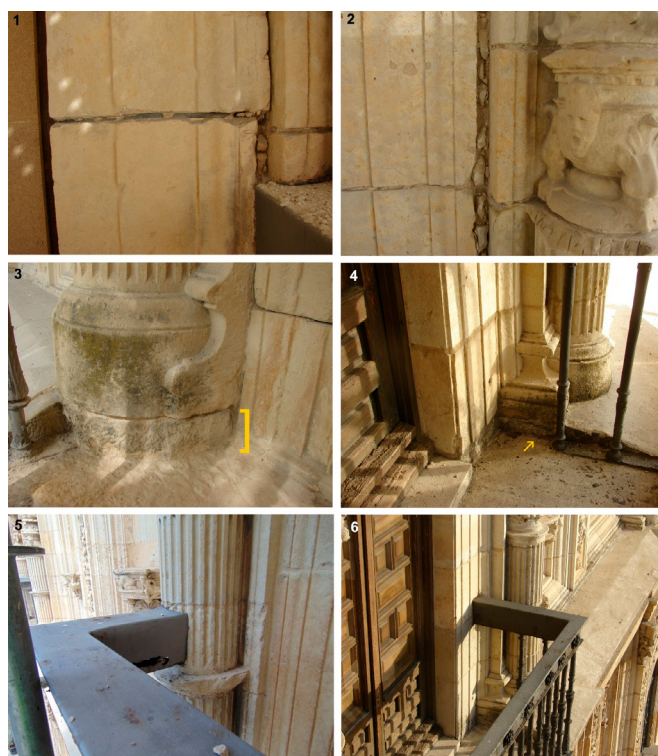
Figura 14.1. Lascas de caliza y esquisto o pizarra en los balcones de la fachada del s. XVI. 2. Lascas gruesas de caliza para rellenar juntas anchas en los balcones de la fachada del s. XVI. 3. Pequeño tambor tallado *in situ*, en los balcones de la fachada del s. XVI, en el cimacio de la cornisa. 4. Las huellas de los balcones de la fachada del s. XVIII, mediante el desbaste del cimacio de la cornisa, no afecta a jambas ni a basas de las columnas. 5. En la fachada del siglo XVI la anchura de los balcones varía, por lo que se llegó a encastrar el pasamanos en las columnas abalaustradas. 6. En la fachada del siglo XVIII los balcones tienen las mismas dimensiones y el pasamanos se encastró en las jambas.

son más anchas y es frecuente el uso de lascas gruesas de caliza para rellenar el espacio (Fig. 14.2). Puntualmente también se utilizaron clavos de hierro y cuñas de madera. Respecto al mortero, es de color gris, más oscuro que el blanquecino del siglo XVI, con aporte de gránulos de cal blanca.

La construcción de la huella o solera de los balcones se realizó mediante entalles a partir del desbaste de la superficie horizontal del cimacio del entablamento que separa el primer piso del segundo (Fig. 4, 223). Aquí, es muy significativa la necesidad que surgió de aumentar la altura de las basas de las columnas abalastradas, que se resolvió tallando pequeños tambores *in situ* en el propio cimacio (Fig. 14.3). En el balcón más próximo a la iglesia (tramo 21), la reforma derivó en un fallo estructural del entablamento que separa el primer piso del segundo (Fig. 4, 224), que provocó el desplazamiento de la sillaría y obligó al rejunte de la fábrica con mortero gris y cuñas de esquisto y cuarcita. Finalmente, se instalaron las rejas de los balcones. Sus dimensiones obedecen a un encargo de medida estándar realizado conjuntamente con las rejas de los balcones de la fachada del siglo XVIII, pero no se tuvo en cuenta la variabilidad de la anchura de los vanos de la fachada del siglo XVI. En la fachada del siglo XVIII los vanos tienen las mismas dimensiones y el pasamanos de la reja se encastra en las jambas del balcón (Fig. 14.6); en la fachada del siglo XVI, sin embargo, la anchura de los vanos varía, por lo que se llegó a encastrar el pasamanos directamente en las columnas abalastradas (Fig. 14.5).

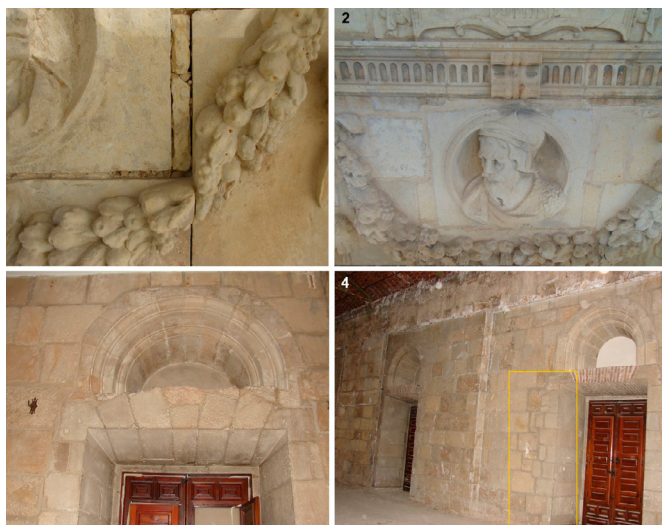
Figura 15. Detalles de los balcones abiertos en el siglo XVIII sobre la fachada del siglo XVI. 1. Se integraron elementos ornamentales existentes previamente que en algunos casos fueron cortados para ajustarlos al nuevo espacio, y las juntas se rellenaron con recortes de piedra. 2. Pequeñas piezas de sillería encajadas en torno a medallones y guirnaldas. 3. En el interior del edificio se conserva parte de los vanos originales en arco de medio punto, cortados en el siglo XVIII por los dinteles y jambas de los balcones construidos en piedra y ladrillo. 4. En el interior del edificio se advierte el corte de la sillería del siglo XVI para la apertura de los balcones y el adosamiento de jambas.

servados de los vanos renacentistas. Son arcos de medio punto, similares a los de las ventanas del primer piso, que están cortados por los dinteles y jambas de los balcones contruidos en piedra y ladrillo en el siglo XVIII (Fig. 15.3). También se advierte el corte de la sillería del siglo XVI para la apertura del nuevo vano y el adosamiento de las jambas. La piedra es de color gris claro, frente al tono ocre de la obra renacentista (Fig. 15.4). Cabe matizar que los vanos en arco de medio punto del interior del edificio están presentes en todos los balcones excepto en el balcón del tramo n.º 12. Esto no es extraño ya que, si observamos las dimensiones, distribución y diseño de los tramos de la fachada (Fig. 4), vemos que en el primer piso hay seis hornacinas seguidas entre las ventanas de los tramos n.º 10 y n.º 15 que suponen un amplio espacio sin iluminación alguna, algo que también debía suceder en el segundo piso. En el siglo XVIII, cuando se construyeron los balcones, se abrió uno en el tramo n.º 12. Como resultado, se perdió la tendencia a la simetría entre ambos pisos y fue imposible respetar la pauta de un vano cada dos hornacinas, reglas que en la nueva fachada occidental sí se cumplieron.

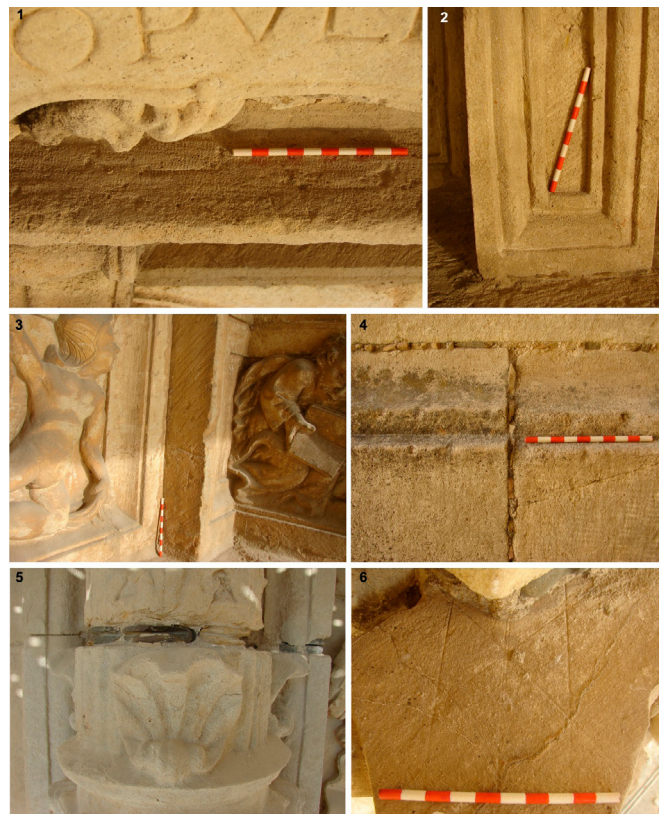
Figura 17. Características constructivas del siglo XVIII. 1. Talla a gradina en superficies horizontales no visibles. Escala de 10 cm. 2 y 3. Talla a cincel en superficies vistas. Escala de 10 cm. 4. Talla a gradina y uso de pequeñas piedras de cuarcita y esquisto o pizarra en la unión entre sillares. Escala de 10 cm. 5. Cuñas gruesas en las juntas más anchas. 6. En capiteles y penas es recurrente el uso de líneas de replanteo que de manera radial marcan los ejes de simetría. Escala de 10 cm.

(Fig. 17.1), mientras que el trinchante está totalmente ausente. El mismo tipo de talla, aunque más fino (Fig. 17.4), junto con cincel (Fig. 17.2 y 17.3), se usa en las superficies vistas, tanto en grandes superficies de paramento liso como en elementos decorativos. En la portada, en el primer piso, en estas superficies se aprecia el uso puntual de cincelado tosco con atacadura. La unión entre sillares se realiza mediante el uso de pequeñas piedras, no de caliza como sucede en el siglo XVI, sino de cuarcita y esquisto o pizarra (Fig. 17.4). Cuando se trata de uniones con juntas más anchas, como entre el friso del entablamento y la cornisa, o entre elementos de las columnas abalaustradas, las cuarcitas y las cuñas son más gruesas y también se opta por el uso de caliza para rellenar de manera más efectiva el espacio (Fig. 17.5). En capiteles apenas es recurrente el uso de líneas de replanteo cinceladas que de manera radial marcan los diferentes ejes de simetría (Fig. 17.6). Esta técnica, que orientaba a los canteros a la hora del despiece, tiene un interés añadido ya que está presente únicamente en las fábricas del siglo XVIII.
