Una alquería para la Compañía. La construcción de la Torre dels Colegians y el legado arquitectónico de los jesuitas en el ducado de Gandía

A farmhouse for the Company. The Construction of the Torre dels Colegians and the architectural legacy of the Jesuits in the Duchy of Gandía

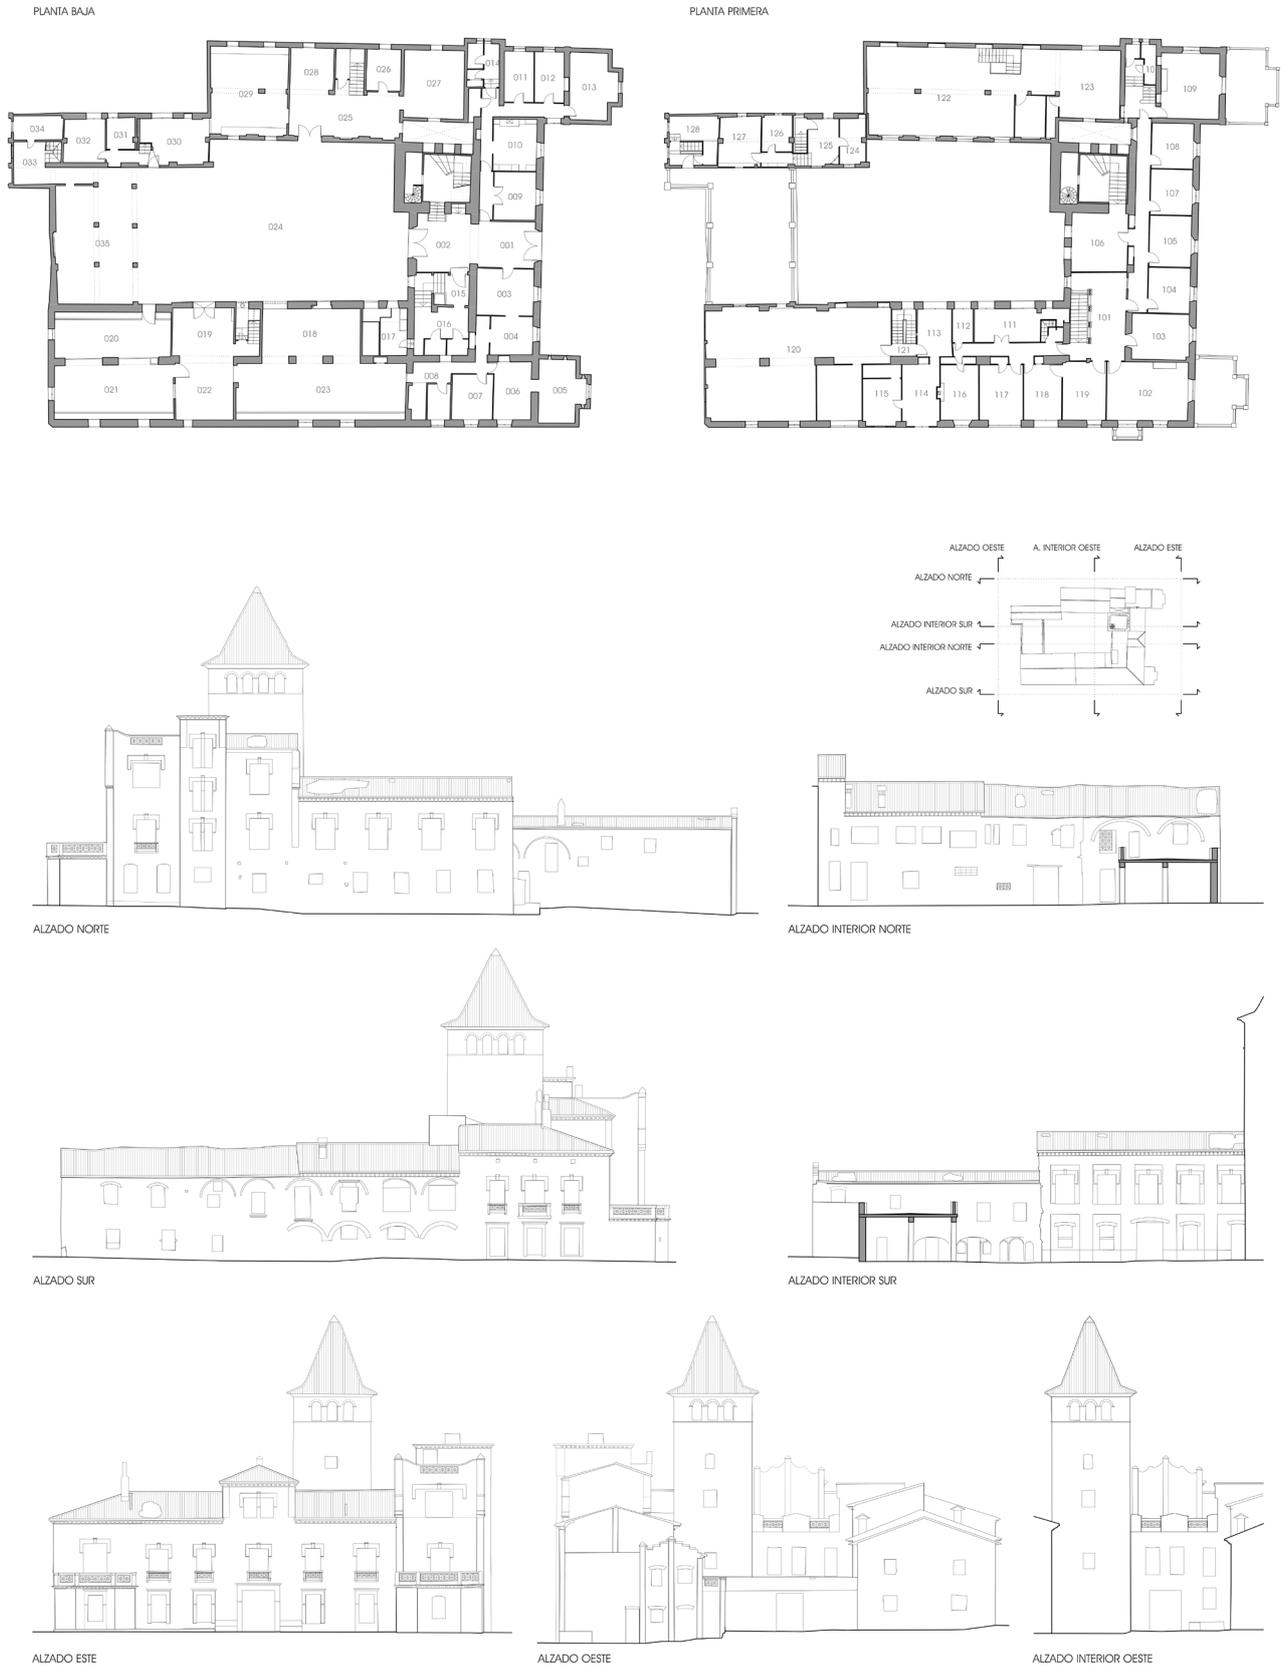
Figura 2. Plantas y alzados de la Torre dels Pares en el momento de la realización del estudio arqueológico.

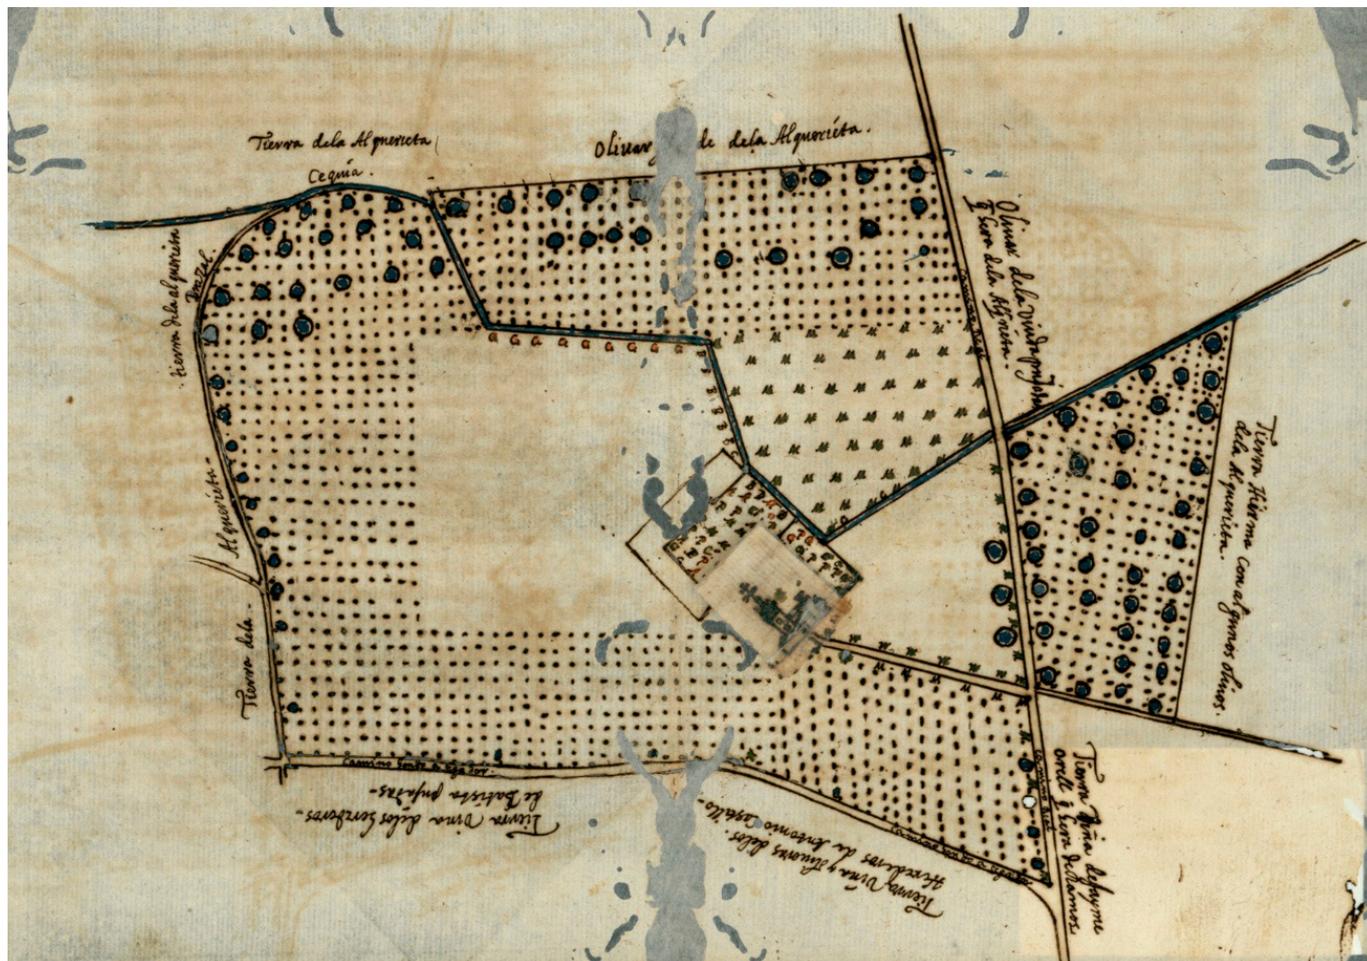
Figura 4. Plano de situación del complejo arquitectónico y los cultivos en la heredad de la Torre dels Pares realizado en 1651 (Arxiu del Regne de València).

Quizás la documentación más singular de la que disponemos para acotar el proceso constructivo de esta edificación son los dos planos fechados en 1651, que representan la alquería y su entorno más inmediato, delimitando sus propiedades, lindes, cultivos y las acequias que los irrigan (Fig. 4). Uno de ellos, el de mayor detalle, permite además comprobar que para esta fecha el complejo ya está completamente construido con los tres cuerpos principales, el muro de cierre oeste con su amplio portal de acceso y la torre coronada por un gran chapitel piramidal. Gracias a este documento podemos también establecer los límites históricos de la propiedad, que se extendería desde el azagador o camino hondo al noroeste, el camino real al suroeste, y las tierras y olivares de l’Alquerieta de Tamarit en sus otros dos costados, sumando un total de

135.000 m², lo que aproximadamente ascendería a unas 160 hanegadas valencianas.⁹ Por otra parte, el segundo de los planos nos ofrece una descripción a mayor escala de los cultivos y propietarios en los campos colindantes a la alquería jesuita, a través de la cual podemos comprobar el predominio absoluto de los viñedos y olivares, todos ellos cultivos de riego estacional asistidos mediante acequias para momentos de estrés hídrico.¹⁰

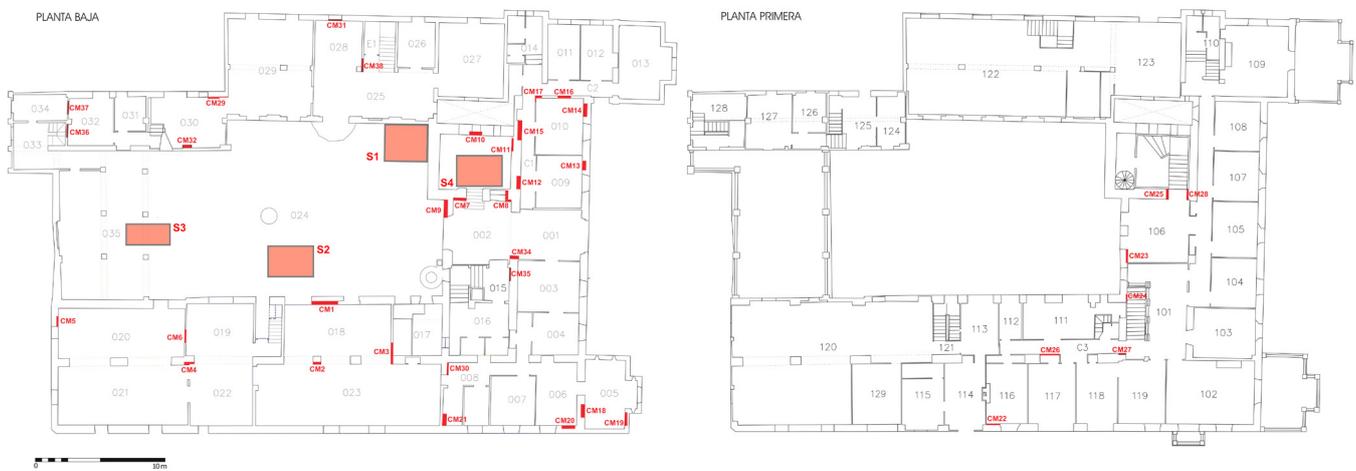
Figura 5. Situación de los sondeos arqueológicos y catas murales realizadas en el yacimiento.

Ante la ausencia de trabajos previos que corroboraran o desmintieran la evolución histórica de la alquería de la Torre dels Pares que, tradicionalmente, se había venido repitiendo, diseñamos un proyecto de intervención arqueológica que se focalizaba en la lectura estratigráfica de los paramentos de la construcción, apoyada por la ejecución de 39 catas murales en aquellos lienzos en los que no podía observarse con claridad su fábrica. De forma complementaria, se planteó una actuación en el subsuelo mediante la apertura de cuatro sondeos, con la finalidad de establecer una primera secuencia de ocupación para el yacimiento que permitiese cotejar la hipótesis crono-constructiva surgida a partir del estudio de las fuentes escritas. La ubicación de las catas y sondeos se eligió en función de la información que podían aportar a la lectura de la evolución del edificio, tanto en el interior como el exterior de la torre y en dos espacios situados en el patio central, junto al cuerpo sur y junto al portón de acceso en el muro oeste (Fig. 5).

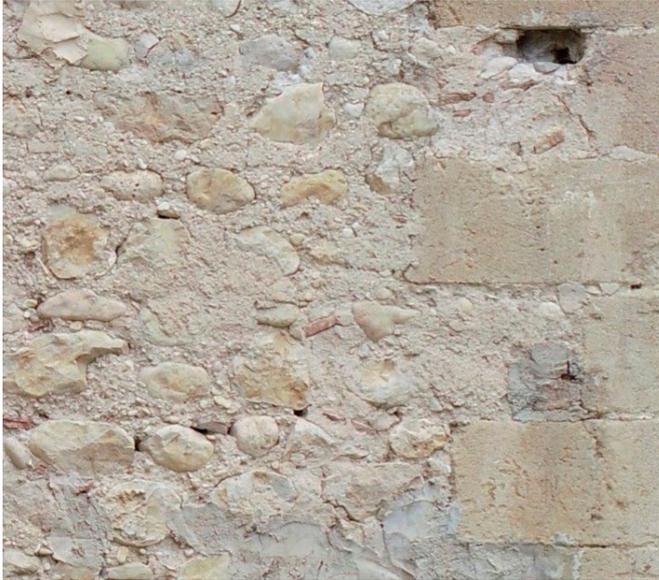
Figura 6. Mampostería encofrada encadenada con sillería (M1).

- *Mampostería encofrada encadenada con sillería* (M1, Fig. 6): Esta fábrica es empleada únicamente en el zócalo perimetral de la torre y en su basamento, caracterizada por el uso de mampuestos de tamaño medio y grande y un mortero de cal con abundantes gravas. En este sistema constructivo, las esquinas se resuelven mediante el uso de sillares dispuestos en cremallera, mientras que la superficie de la mampostería presenta soluciones de jaharrado o revoco que se han conservado en algunos puntos.

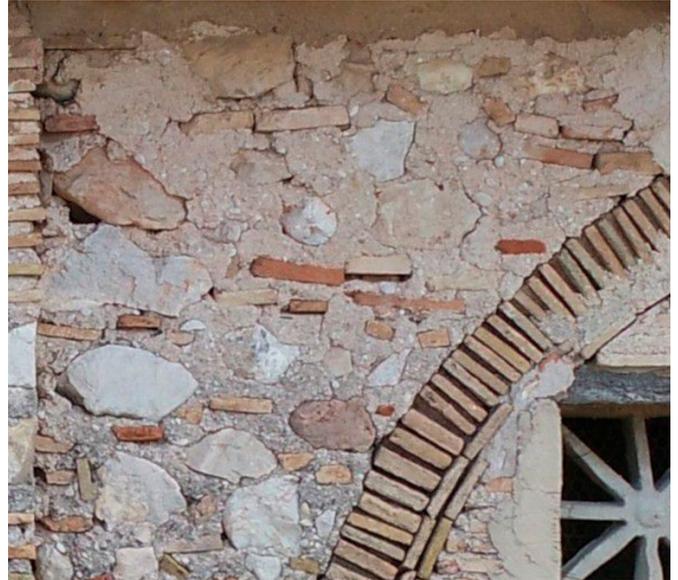
Figura 9. Mampostería ordinaria (M4).

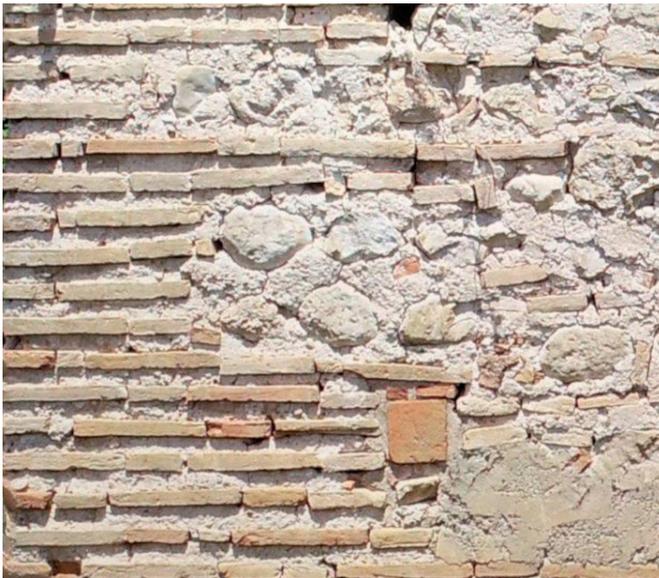
Figura 7. Mampostería encofrada encadenada con ladrillo (M2).

- *Mampostería encofrada encadenada con ladrillo* (M2, Fig. 7): Fábrica similar a M1 donde el encadenado de ladrillo delimita aperturas y esquinas. Esta fábrica se caracteriza por el uso de mampuestos medianos y grandes trabados con un mortero de cal con abundantes gravas. En este sistema constructivo, los extremos de los lienzos se resuelven mediante el uso de ladrillos, con un tamaño de 31 × 15 × 4 cm en algunos sectores y de 28 × 14 × 3 cm en otros. La superficie de la mampostería presenta soluciones de jaharrado o revoco que se han conservado en algunos puntos.

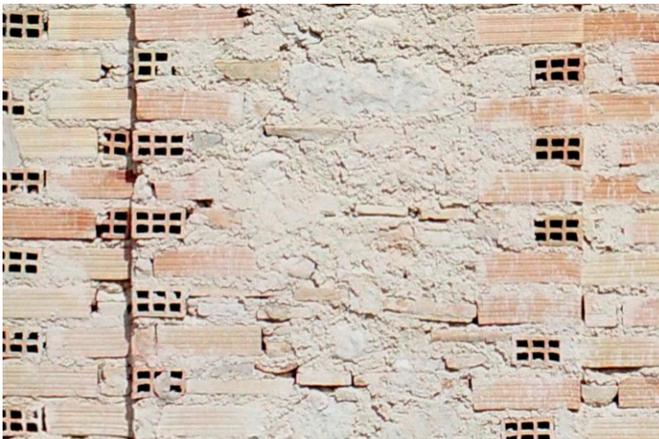
Figura 8. Mampostería encofrada encadenada con ladrillo hueco (M3).

- *Mampostería encofrada encadenada con ladrillo hueco* (M3, Fig. 8): Sistema constructivo en el que se combina el uso de la mampostería encofrada con piezas de tamaño pequeño y medio, así como fragmentos de ladrillo, trabadas con cemento. Las esquinas se resuelven mediante el uso de ladrillo hueco doble, con un tamaño de $23,5 \times 10,5 \times 8$ cm, dispuesto en cremallera.
- *Mampostería ordinaria* (M4, Fig. 9): Fábrica característica principalmente de cegados, rellenos y muros de baja calidad, que en ocasiones puede presentarse mediante encofrado, donde predomina un uso combinado de mampuestos de tamaño medio y pequeño con fragmentos de ladrillo de distintos tamaños y grosores. La fábrica muestra una traba realizada mediante mortero de cal y/o cemento, donde la aplicación de revocos resulta habitual como solución aislante y homogeneizadora.

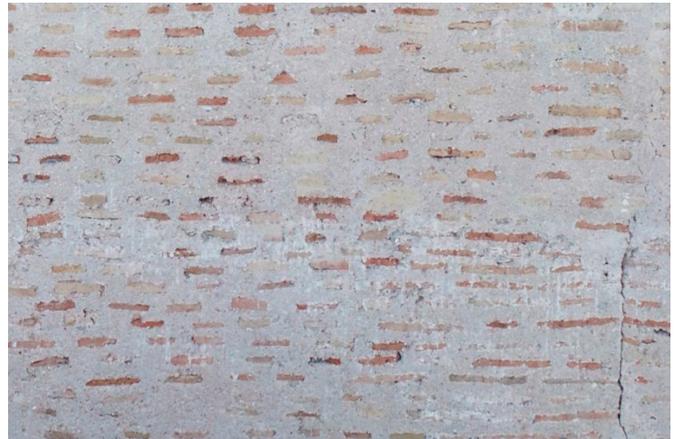
Figura 10. Tapia de ladrillo o valenciana (T1).

- *Tapia de ladrillo o valenciana* (T1, Fig. 10): Sistema de construcción encofrada mediante tapiales, con una medida homogénea de 94 cm de altura \times 67 cm de espesor, variando su longitud en función de las necesidades constructivas, por lo general en torno a los 2,30 m. Los ladrillos presentan un tamaño de $28 \times 14 \times 4$ cm, trabados mediante un hormigón de cal con abundante chino, definiendo unas llagas de aproximadamente 4 cm. Esta fábrica presenta un revestimiento a modo de costra de cal que cubre la práctica totalidad del tapial, con excepción de los puntos donde el ladrillo hace contacto con los tablonés del encofrado.

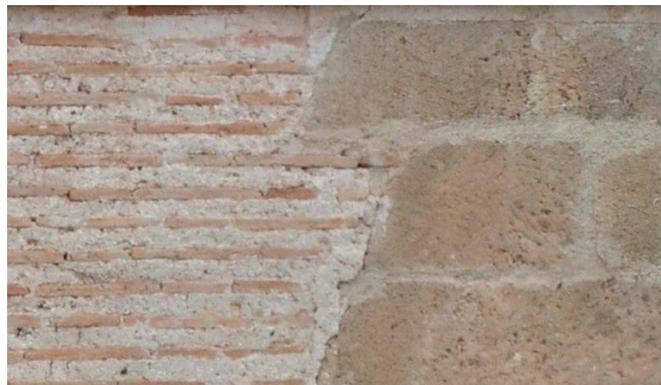
Figura 11. Tapia de ladrillo encadenada con sillares (T2).

- *Tapia de ladrillo encadenada con sillares* (T2, Fig. 11): Sistema constructivo empleado exclusivamente en el recrecido superior de la torre. Está formado por un tapial de ladrillo que emplea unas piezas de barro cocido de un tamaño ligeramente mayor, pero más finas que las identificadas en T1 ($30 \times 15 \times 3$ cm), con un mortero bastante depurado con presencia de chino y arena. La altura del tapial es de 97 cm en su primera altura y de 156 cm en su segunda, con el objetivo de adaptarse a la arquería que corona la torre. El empleo de los sillares en las esquinas puede estar justificado por la necesidad de reforzar la estructura con objeto de sustentar el peso del chapitel de madera y teja, lo que ha ayudado a evitar verse afectada por las grietas presentes en el resto de la torre. No se documentan soluciones de revestimiento en la superficie de esta fábrica.

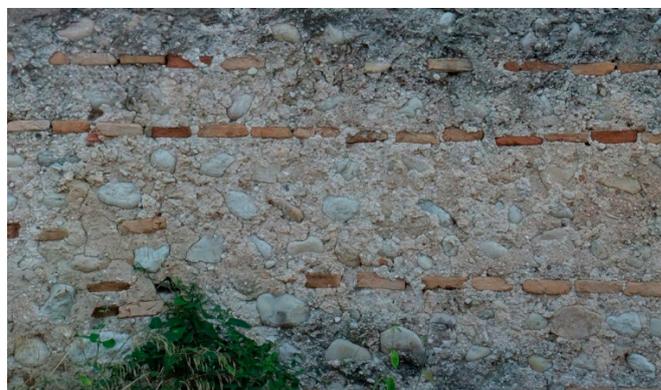
Figura 12. Tapia de calicanto con verdugadas de ladrillo (T3).

- *Tapia de calicanto con verdugadas de ladrillo* (T3, Fig. 12): Este sistema constructivo se caracteriza por el empleo de verdugadas irregulares de ladrillo entre hiladas de tapial de calicanto. Las piedras empleadas en el núcleo son de tamaño medio y pequeño, mientras que el hormigón de cal es rico en gravas. Los ladrillos presentan unas dimensiones de $30 \times 15 \times 3$ cm y los tapiales muestran una altura de 94 cm. No se documentan soluciones de jaharrado ni revoco más allá de la propia capa externa de cal conformada por el tapial.

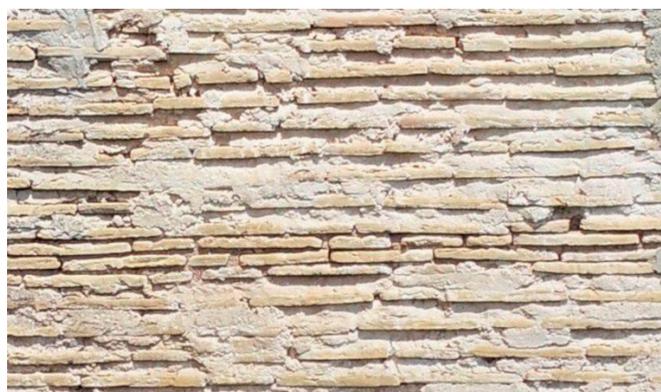
Figura 13. Ladrillo (L1).

- *Ladrillo* (L1, Fig. 13): Fábrica de ladrillo macizo aparejado a soga, ligado con mortero de cal empleado en la construcción de los pilares y pilastras de sustentación de las arquerías originales conservadas, así como en paramentos, recrecidos, tapiados y reparaciones en los lienzos de los muros. Los ladrillos presentan un tamaño general de $30 \times 15 \times 4$ cm o $28 \times 14 \times 3$ cm y están trabados mediante mortero de cal con gravas y chino, que separan las hiladas de ladrillo aproximadamente la misma distancia que la altura de las piezas cerámicas.

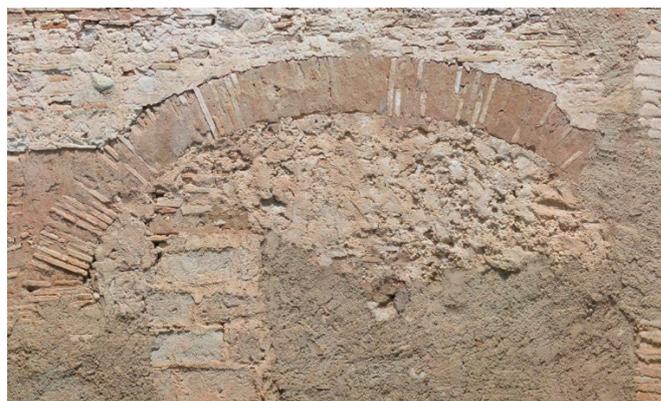
Figura 14. Ladrillo aparejado a sardinel (L2).

- Esta fábrica presenta soluciones de jaharrado o revoco que se han conservado en algunos puntos.
- *Ladrillo aparejado a sardinel* (L2, Fig. 14): Sistema constructivo utilizado para la construcción de arquerías. Los ladrillos empleados presentan unas dimensiones de $30 \times 15 \times 4$ cm y $30 \times 15 \times 3$ cm y se aparejan a sardinel, trabados mediante un mortero de cal y tierra de baja calidad, con abundante presencia de chino. La arquería parece haber estado revestida mediante jaharrado y revoco.

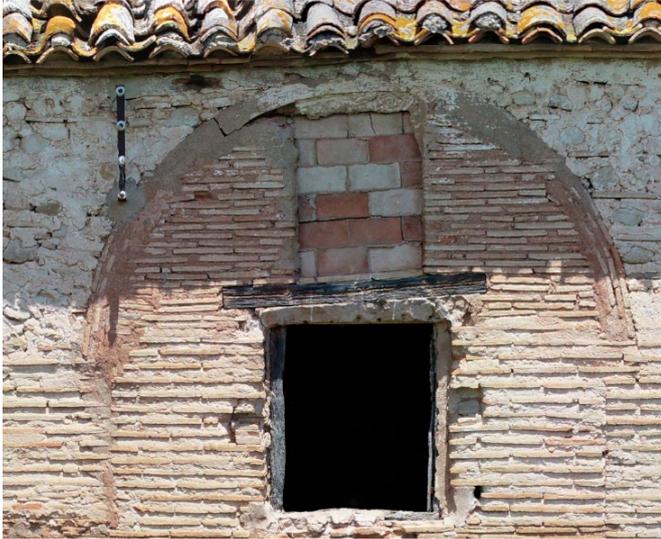
Figura 15. Ladrillo aparejado a soga (L3).

- *Ladrillo aparejado a soga* (L3, Fig. 15): Sistema constructivo utilizado para la construcción de arquerías. Los ladrillos empleados presentan unas dimensiones de $30 \times 15 \times 3$ cm y se aparejan a soga, trabados mediante un mortero de cal y tierra de baja calidad, con abundante presencia de chino. La arquería parece haber estado revestida mediante jaharrado y revoco.

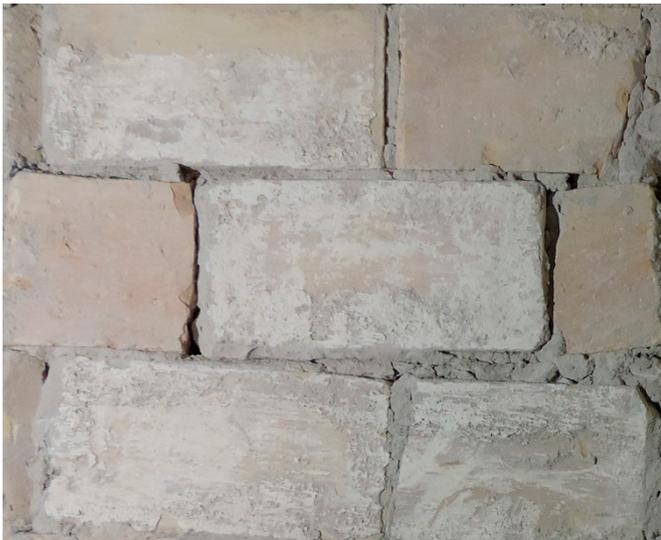
Figura 16. Ladrillo aparejado a panderete (L4).

- *Ladrillo aparejado a panderete* (L4, Fig. 16): Sistema constructivo utilizado para la construcción de tabiques sin cargas, así como para el cegado de huecos preexistentes. Los ladrillos macizos presentan unas medidas generales de $25 \times 12,5 \times 2,5$ cm y están trabados con cemento.

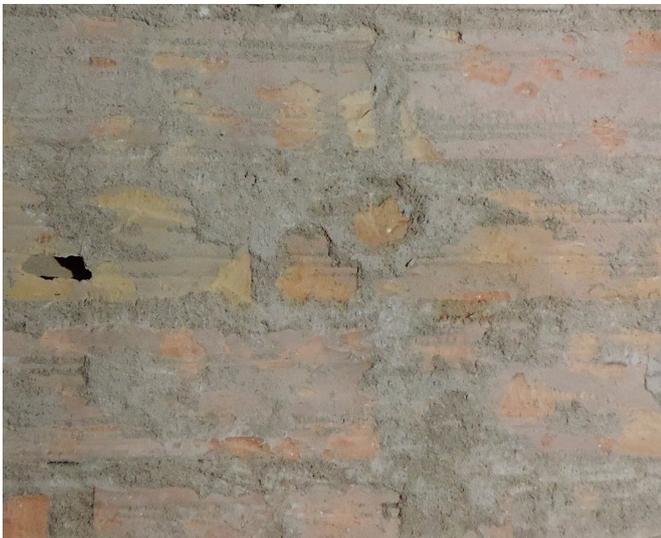
Figura 17. Ladrillo hueco aparejado a panderete (L5).

- *Ladrillo hueco aparejado a panderete* (L5, Fig. 17): Sistema constructivo utilizado para la construcción de tabicones sin cargas, así como para el cegado de huecos preexistentes. Los ladrillos, de seis huecos, presentan unas medidas generales de $23,5 \times 10,5 \times 8$ cm y están trabados con cemento.

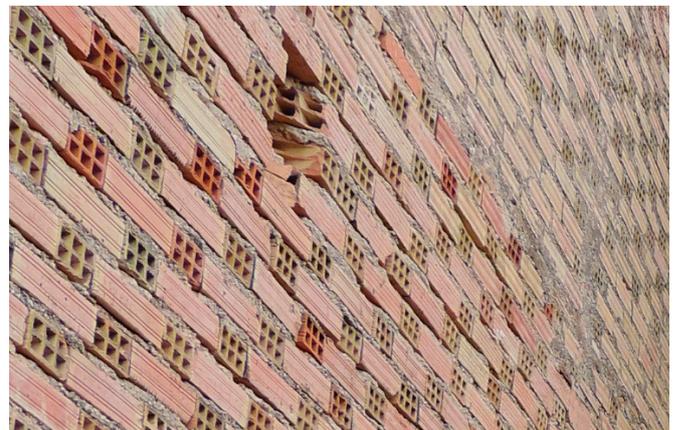
Figura 18. Ladrillo hueco (L6).

- *Ladrillo hueco* (L6, Fig. 18): Fábrica de ladrillo hueco aparejado a soga y tizón, ligado con cemento y empleado en la construcción de paramentos. Los ladrillos presentan un tamaño general de $23,5 \times 10,5 \times 8$ cm. Esta fábrica no presenta soluciones de jaharrado o revoco que se hayan conservado.

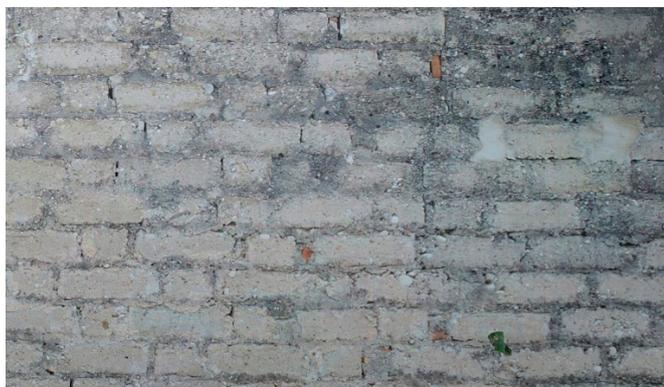
Figura 19. Bloque de hormigón (B1).

- *Bloque de hormigón (B1, Fig. 19)*: Fábrica caracterizada por el uso de bloques de hormigón de cemento con cantos, llamados localmente como *ladrillo de pobre*, que presentan unas medidas de $35 \times 18 \times 13$ cm. Dispuestos a soga y tizón, conforman un aparejo regular trabado con cemento.

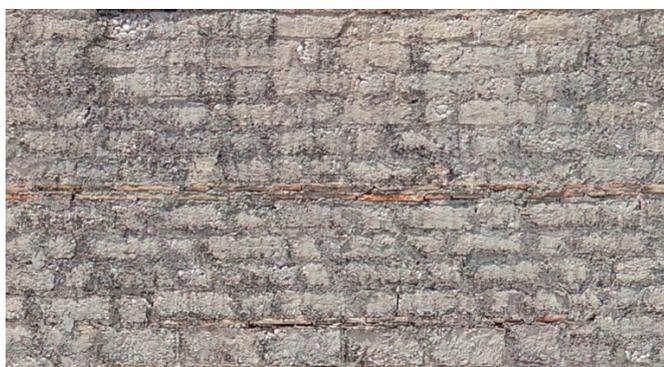
Figura 20. Bloque de hormigón con verdugadas de ladrillo (B2).

- *Bloque de hormigón con verdugadas de ladrillo (B2, Fig. 20)*: Fábrica caracterizada por el uso de bloques de hormigón de cemento con cantos, llamados localmente como *ladrillo de pobre*, que presentan unas medidas de $35 \times 18 \times 13$ cm. Dispuestos a soga y tizón, conforman un aparejo regular trabado con cemento y separado mediante verdugadas de ladrillo macizo cerámico de $31 \times 15 \times 2,5$ cm, separadas entre sí 56 cm.

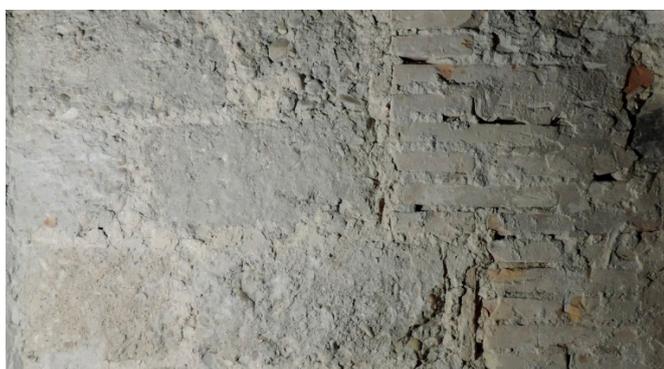
Figura 21. Bloque de hormigón encadenado con ladrillo (B3).

- *Bloque de hormigón encadenado con ladrillo (B3, Fig. 21)*: Fábrica caracterizada por el uso de bloques de hormigón de cemento con cantos, llamados localmente como *ladrillo de pobre*, que presentan unas medidas de $35 \times 18 \times 13$ cm. Dispuestos a soga y tizón, conforman un aparejo regular trabado con cemento, mientras que las esquinas se resuelven mediante el uso de ladrillo macizo cerámico de $21 \times 11 \times 2,5$ cm trabado con cemento y conformando un engarce con los bloques a modo de cremallera.

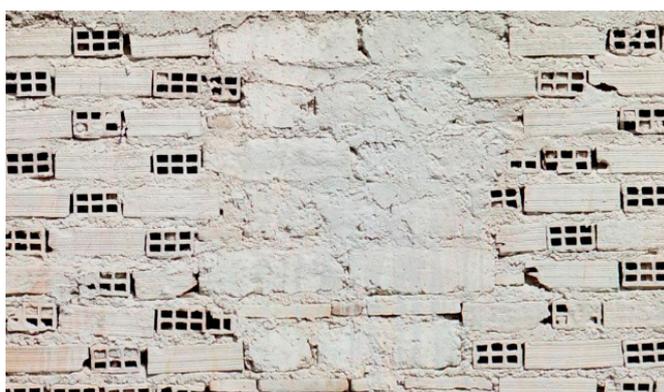
Figura 22. Bloque de hormigón encadenado con ladrillo hueco (B4).

- *Bloque de hormigón encadenado con ladrillo hueco (B4, Fig. 22)*: Fábrica caracterizada por el uso de bloques de hormigón de cemento con cantos, llamados localmente como *ladrillo de pobre*, que presentan unas medidas de $35 \times 18 \times 13$ cm. Dispuestos a soga y tizón, conforman un aparejo regular trabado con cemento, mientras que las esquinas se resuelven mediante el uso de ladrillo de seis huecos, con unas medidas de $23,5 \times 10,5 \times 8$ cm, trabado con cemento y conformando un engarce con los bloques a modo de cremallera.

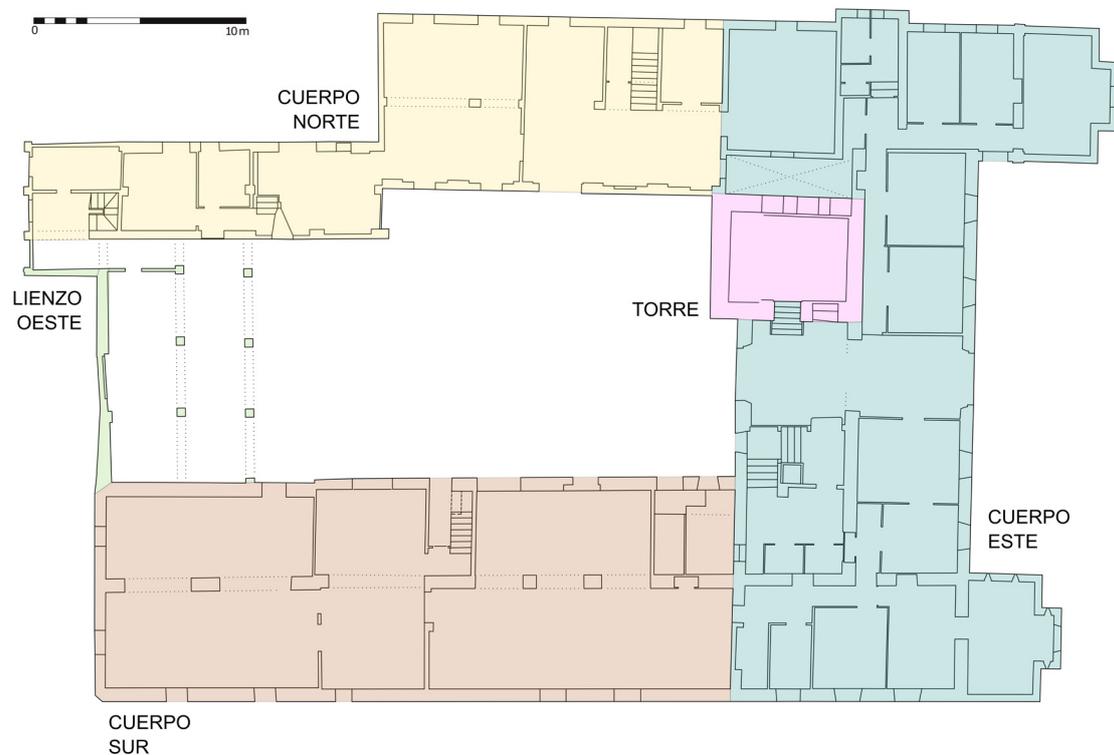
Figura 23. Sectorización general del complejo arquitectónico.

dencial este, los módulos con funciones agropecuarias sur y norte y el muro de cierre oeste (Fig. 23). Estudiarémos cada uno de ellos de forma sistemática, lienzo a lienzo, para integrarlos en una lectura progresivamente más global que explique las distintas estructuras constructivas presentes en el complejo arquitectónico, la diacronía de sus relaciones y la conformación progresiva de distintos complejos estructurales destinados a funciones específicas. A pesar de haber individualizado cada una de las unidades estratigráficas murales y sus interrelaciones, en la lectura de paramentos, las simplificaremos en la medida de lo posible, agrupándolas a partir de los sistemas constructivos que conforman. Este planteamiento nos permitirá identificar las distintas fases constructivas generales, objetivo principal de este estudio, sin que la extensión del manuscrito se extienda en exceso y convierta el análisis en un farragoso compendio de relaciones.

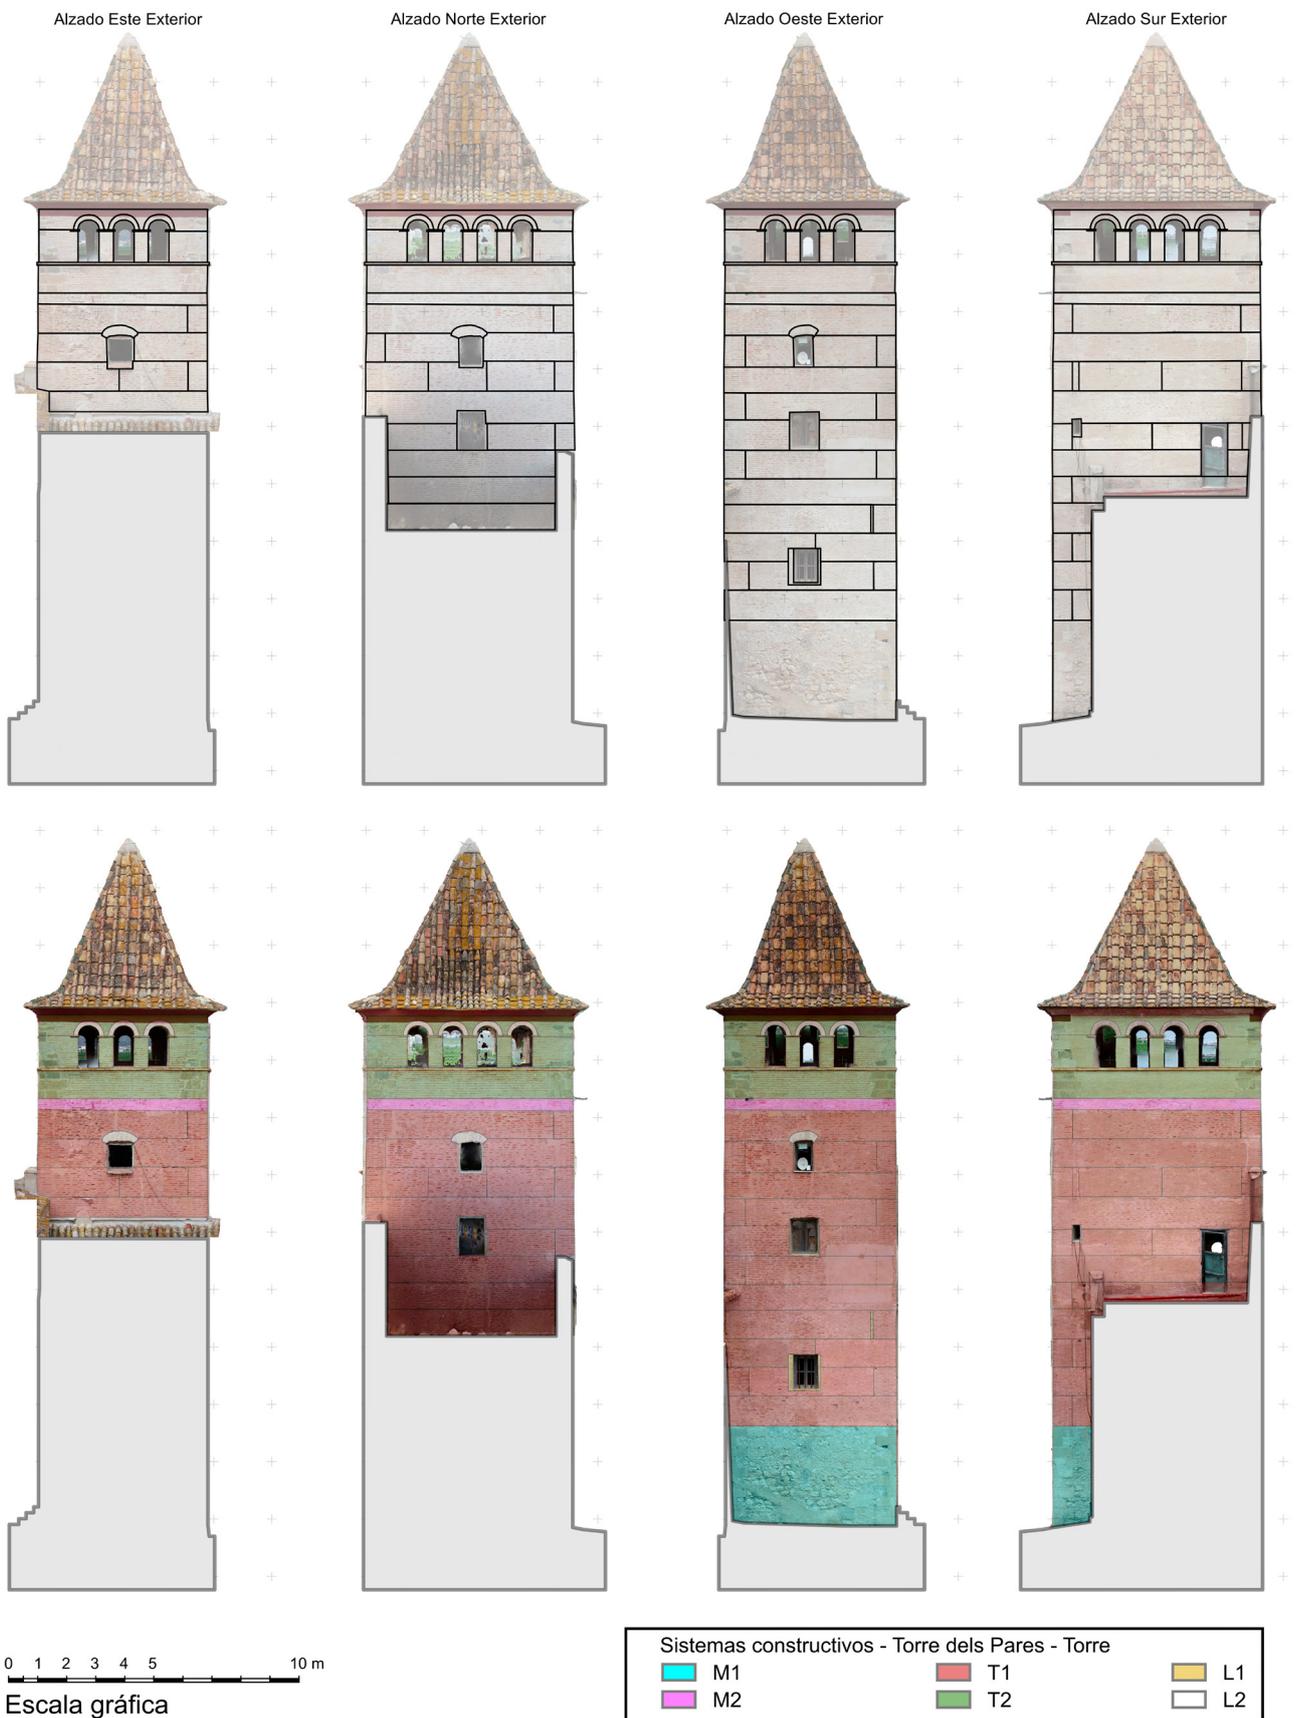
Figura 24. Sistemas constructivos en la Torre.

Los restos conservados de esta torre se encuentran en el ángulo nororiental del patio, siendo la construcción más antigua de las documentadas en la presente intervención (Fig. 24). Se trata de una torre de planta

Los muros perimetrales del aljibe están contruidos con mampostería encadenada con sillares (M1), actuando de zócalo o basamento al alzado de tapia valenciana (T1) del resto de las alturas. La altura de cada hilada de tapia valenciana se sitúa en torno a los 94 cm por 67 cm de grosor. Su longitud varía en función de las necesidades constructivas, identificando dos medidas que se repiten: 1,75 y 2,30 m.

El acceso a su interior se realizaba a través de la fachada sur, integrada posteriormente en el interior del cuerpo este. Se trataba de un acceso elevado 1,43 m sobre el nivel de paso de la crujía residencial, por lo que precisaría de algún tipo de escalera, desaparecida por la construcción de la actual obra moderna. Estaba delimitado por una fábrica de ladrillos de 4 cm de grueso (L1) a modo de jambas que fueron muy alteradas durante las reformas de inicios del siglo XX.

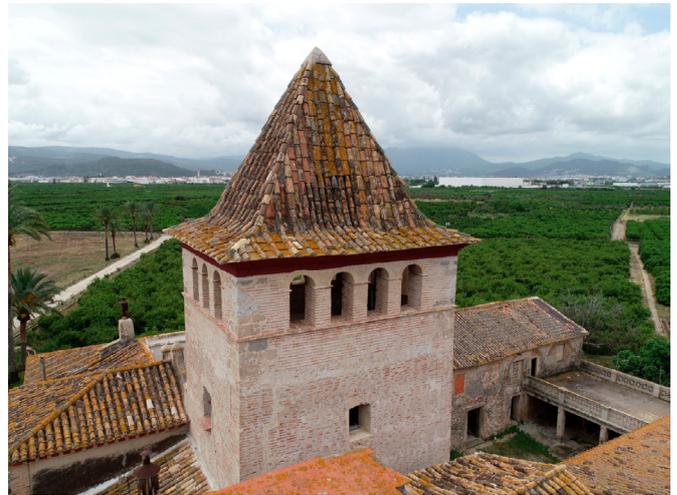
Figura 25. Fotografía de detalle de la torre, se observa la restauración de la decoración a la almagra bajo el ala del chapitel.

En altura, tan solo la planta superior disponía de ventanas, con tres aperturas orientadas al norte, este y oeste, respectivamente. Las ventanas existentes muestran dimensiones similares (1,05 m de alto \times 0,84 m de ancho) y están coronadas por arcos escarzanos de ladrillos aparejados a sardinel (L2). La ventana oeste fue reformada posteriormente, reduciendo su ancho original. Más adelante, se abrirían nuevas ventanas en las fachadas norte y oeste de la tercera planta. Son de sección rectangular y disposición vertical (1,25 m de alto \times 1,00 m de ancho), cortando el paramento original de tapia valenciana (Fig. 25).

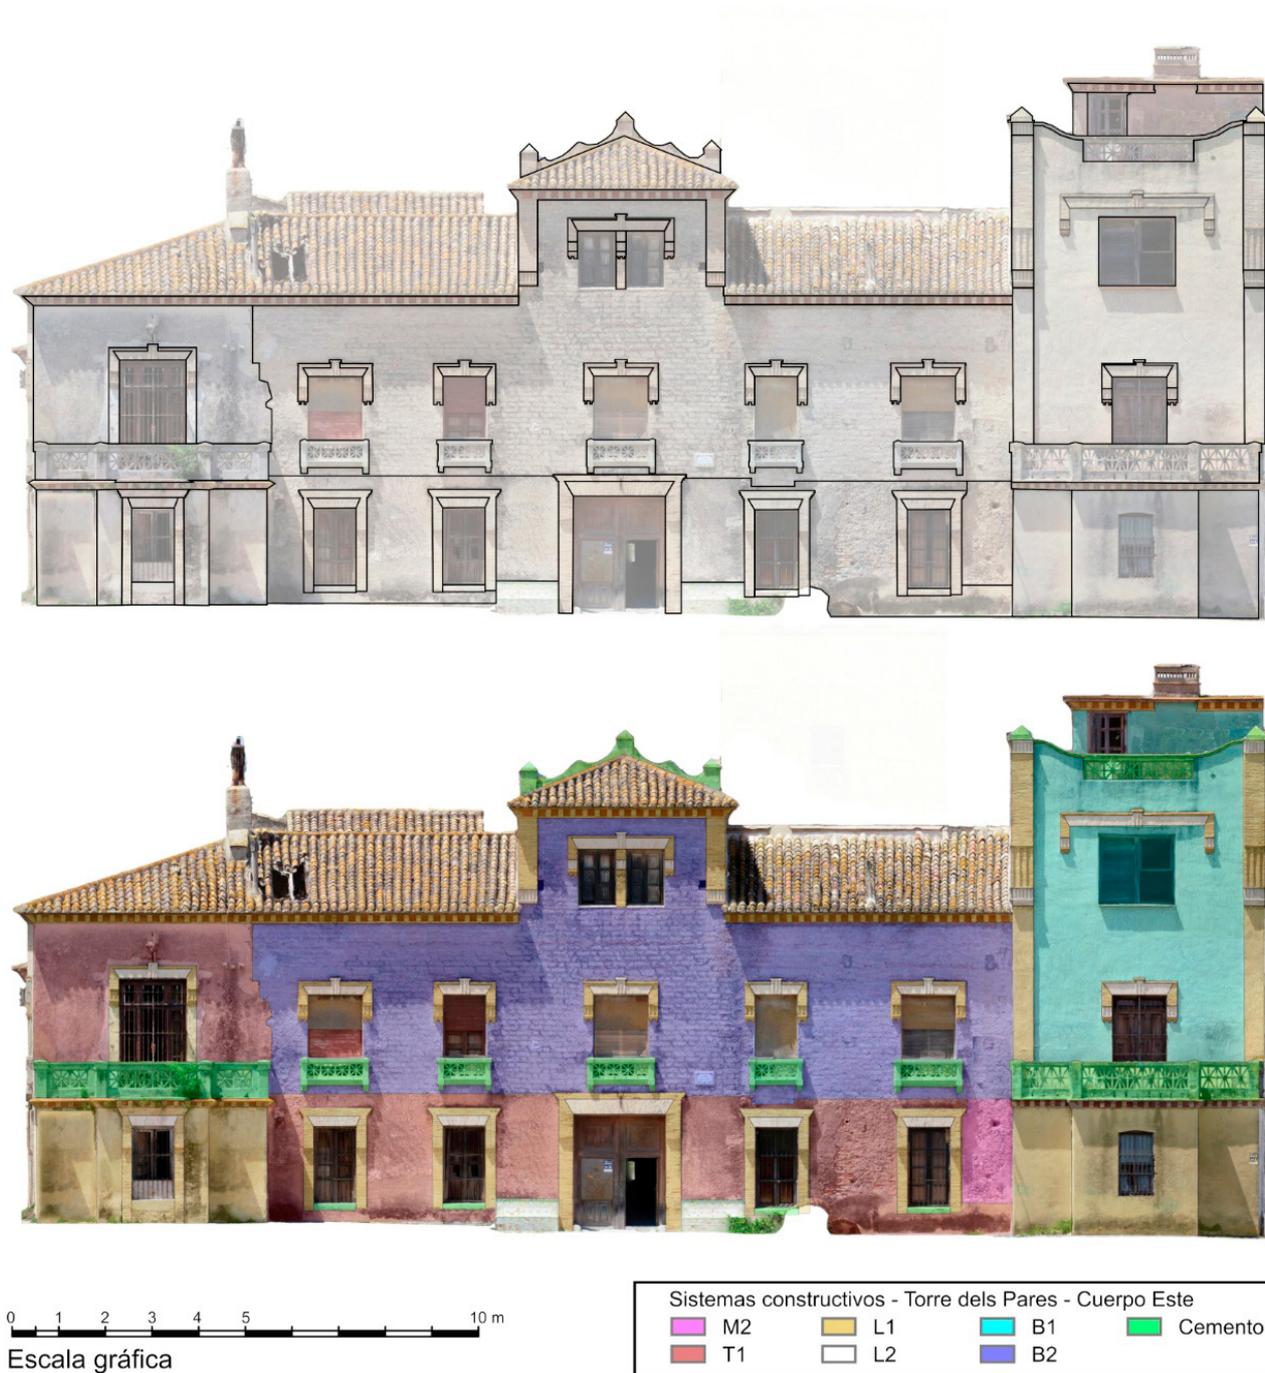
Figura 26. Sistemas constructivos en el cuerpo este.

Adosado a la fachada sur de la torre, este cuerpo arquitectónico está conformado por un módulo de 250 m² dividido en tres crujías, dos de ellas simétricas de orientación norte-sur separadas por una pared maestra central, y la tercera, dispuesta transversalmente a las anteriores en su extremo meridional (Fig. 26).

En relación con las dos primeras crujías, de 12 y ~20 m de longitud e integradas completamente con la torre, contaban con dos alturas, cuyas fachadas afrontaban con el patio central y con el exterior. Relacionamos la disposición de una pared maestra central con la existencia de un tejado original a dos aguas desde el primer momento

de la construcción. Tanto los muros perimetrales como la pared maestra están contruidos con una tapia valenciana similar a la empleada en la torre (T1), mientras que la planta baja de la fachada oeste se levantó mediante mampostería encadenada con ladrillo (M2), sirviendo de zócalo para la tapia de ladrillo de la primera planta. En una fase posterior, parece haberse reformado el extremo septentrional de la fachada este mediante la construc-

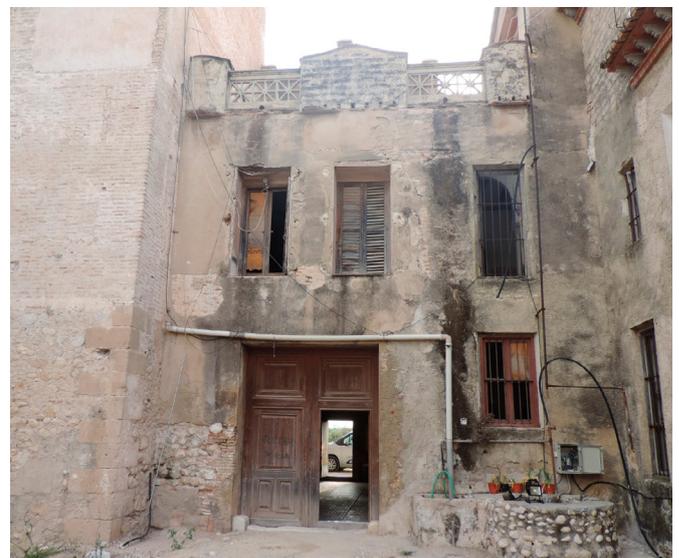
Figura 27. Fotografía de detalle del cuerpo este. Lienzo interior desde el patio.

Esta parte del edificio fue objeto de una importantísima reforma en el siglo XX, que comportó tanto la transformación de este cuerpo como la construcción de un nuevo módulo en su extremo septentrional que modificó la configuración original de este espacio. En cuanto a las refacciones del cuerpo este, las obras apuntaron hacia el rediseño completo de la fachada de la primera planta, durante la cual se destruye el alzado original y se substituye por un muro de 19,75 m de longitud realizado mediante un aparejo de bloques de hormigón a soga y tizón alternado con verdugadas de ladrillo macizo (B2). En la franja central de la fachada, sobre la puerta de acceso, se construye una tercera altura rompiendo la línea de cubierta, creando una nueva fachada que se caracteriza por su austeridad decorativa de corte historicista, quedando el ornato limitado a las molduras de ladrillo de los arquitrabes y ménsulas de puertas y ventanas. Este mismo proyecto, ejecutado con motivo de la adecuación del edificio a su nueva función como residencia burguesa veraniega, afectaría también de manera notable a la distribución interna de las crujías, cuestión en la que no ahondaremos al no formar parte del objetivo principal de este trabajo (Fig. 27).

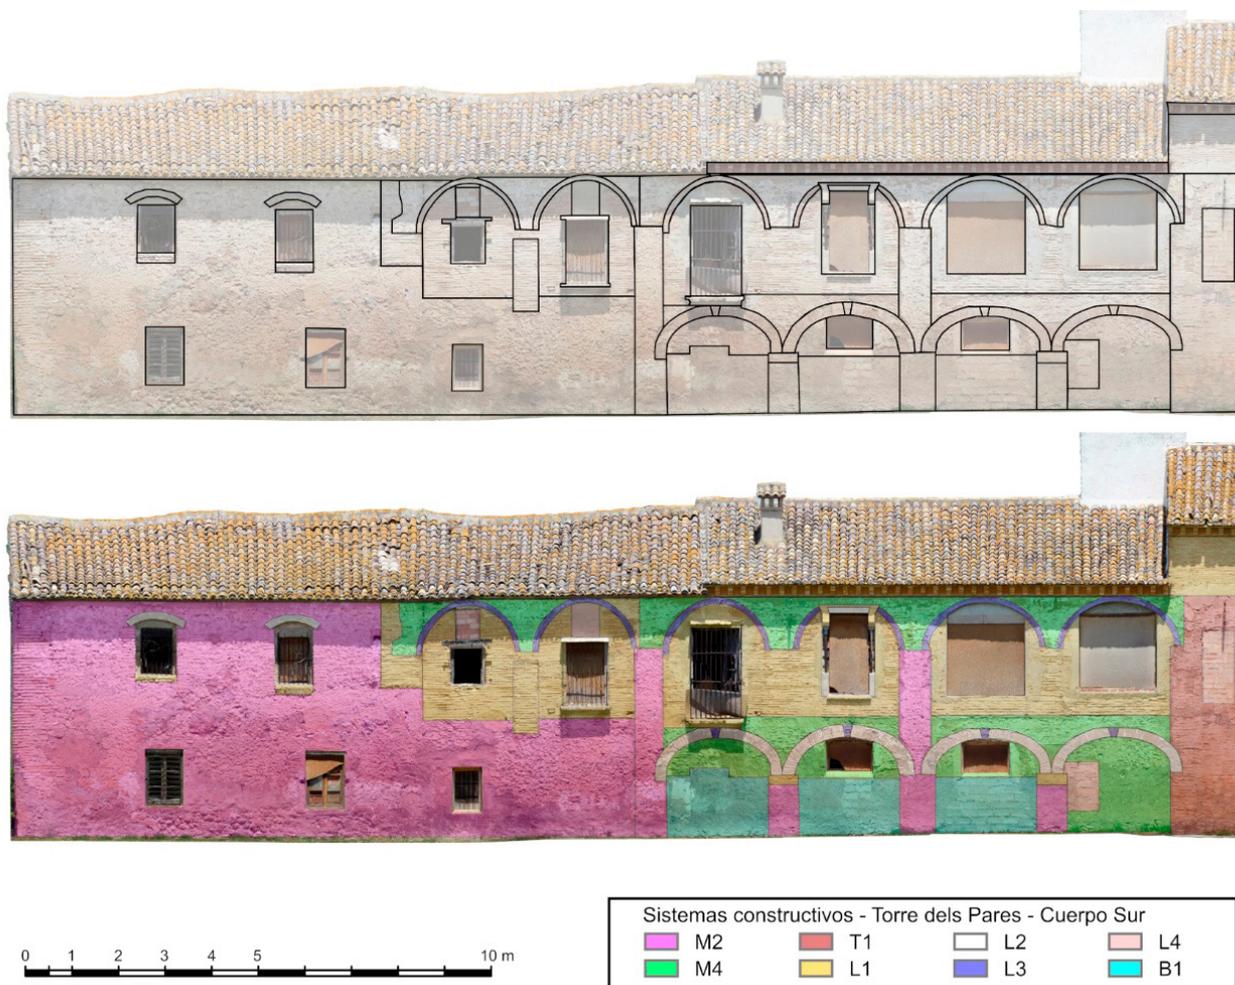
Figura 28. Sistemas constructivos en el cuerpo sur.

De manera perpendicular al anterior cuerpo se desarrolla esta nave, que presenta una planta rectangular de 300 m², aunque de superficie absoluta desconocida para el momento fundacional a causa de la deficiente conservación de sus lienzos (Fig. 28). En relación con esta primera fase constructiva, la distribución interior

del espacio se organiza a partir de dos crujías de orientación este-oeste separadas por pilares de ladrillo (L1), sobre los cuales descansaría una cubierta a dos aguas. La fachada interior estaba abierta al patio mediante arcos de medio punto, con 3,15 m de luz, levantados con ladrillo dispuesto a sardinel (L2), de los que se conserva una sucesión de dos huecos a lo largo de 10,28 m, cegados en reformas posteriores. Por su parte, en el lienzo exterior se conserva la fábrica fundacional de mampostería encofrada encadenada con ladrillo (M2), la cual se extiende a lo largo de 15 m hasta un punto donde se aprecia la huella de una estructura vertical de 4,90 m de altura y 75 cm de espesor que marca su límite. A 6,11 m de distancia se aprecia una nueva huella idéntica a la anterior, por lo que no podemos descartar la posibilidad de que en origen existiese algún tipo de edificación en este espacio, la cual sería desmantelada durante la siguiente fase de reformas.

En el alzado de su fachada exterior se observa también la sucesión de nuevas composiciones arquitectónicas constituidas a partir de arquerías. En su planta baja se construye una de 12,90 m de longitud formada por la sucesión de cuatro arcos, que se desarrollan sobre la traza exacta de la fachada sur original, no pudiendo descartarse que se construyera sobre los cimientos de aque-

lla. Los arcos que la conforman son de tipo escarzano, ejecutados con ladrillo dispuesto a sardinel (L2), destacando en uno de ellos el uso de una clave formada por una sucesión de ladrillos aparejados a soga (L3).

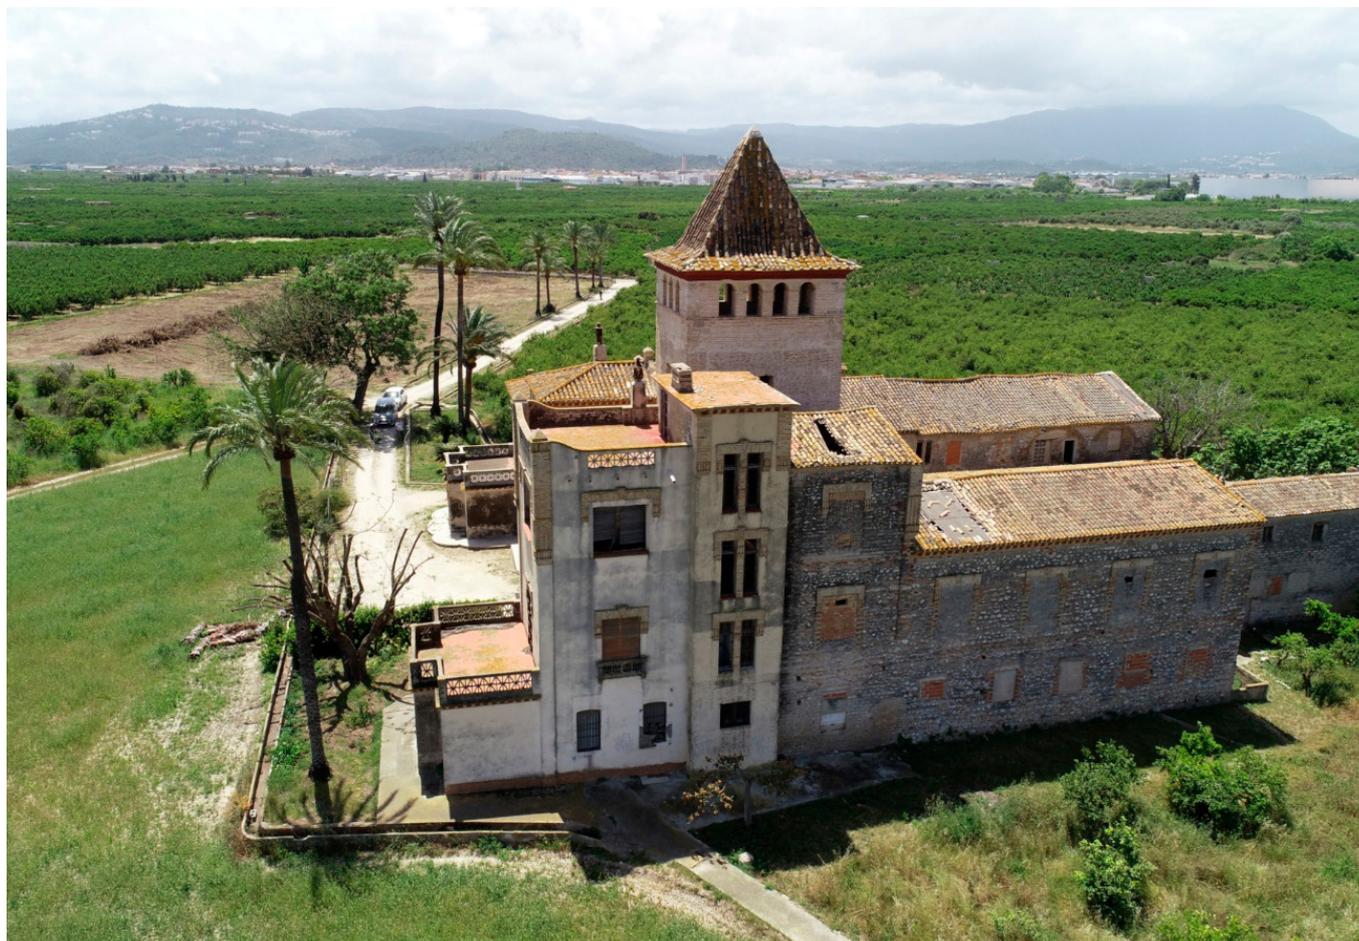
Figura 29. Fotografía de situación del cuerpo norte.

La potente reforma en el siglo XX ha destruido la mayor parte de las trazas de las obras anteriores, especialmente de aquellas cercanas a la torre y el cuerpo este (Fig. 29). En cuanto a la primera fase de construcción, tan solo se ha podido documentar la presencia de un único pilar, de medidas y fábrica (L1, con ladrillos de 4 cm de grueso) muy similares a los de los momentos fundacionales en otros espacios del complejo, y totalmente desalineado con las obras posteriores. Nada nos
