Una alquería para la Compañía. La construcción de la Torre dels Colegians y el legado arquitectónico de los jesuitas en el ducado de Gandía

A farmhouse for the Company. The Construction of the Torre dels Colegians and the architectural legacy of the Jesuits in the Duchy of Gandía

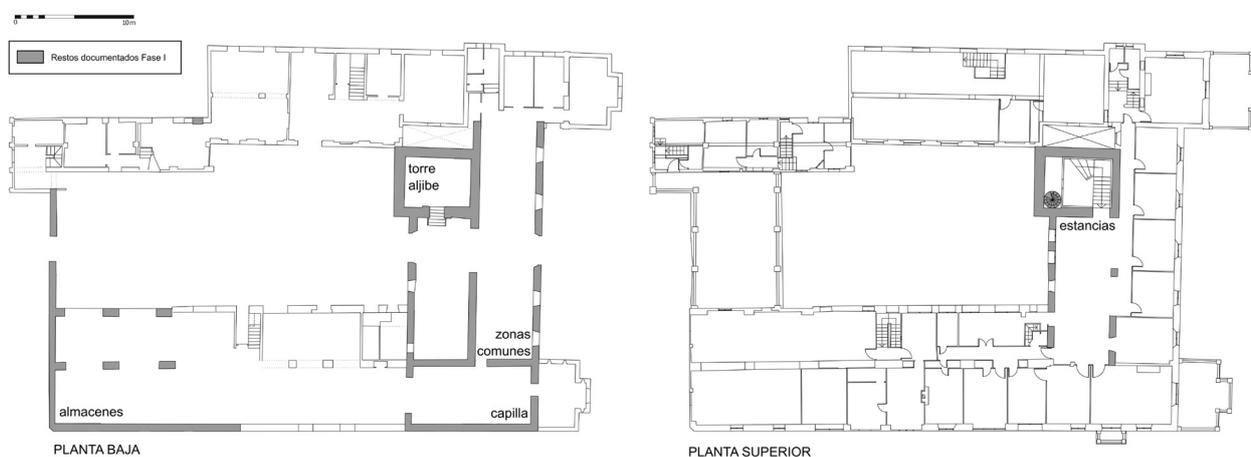
Figura 30. Planta de estructuras de la Fase I.

Ha quedado ya perfectamente fijado y demostrado que la Compañía inició en 1605 los trabajos de construcción de su torre, la cual situaron junto al camino real hacia Denia, en un extremo del solar agrícola de la antigua alquería de los Balaguer (Fig. 30). Con esta expresión, con la cual se designaba la propiedad a finales del siglo XV, no se hace referencia únicamente a un lugar poblado, sino también al conjunto de sus tierras, infraestructuras y derechos. Es por ello por lo que nada ha de extrañar que no se haya localizado un asentamiento previo en la zona de construcción, pues precisamente, entre el argumentario de los jesuitas al levantar esta torre, se defendía la necesidad de protegerse, ellos mismos y sus cosechas, de la población morisca que habitaba las cercanías y trabajaba sus campos. Poco podemos decir sobre la veracidad de esta afirmación, aunque cabría

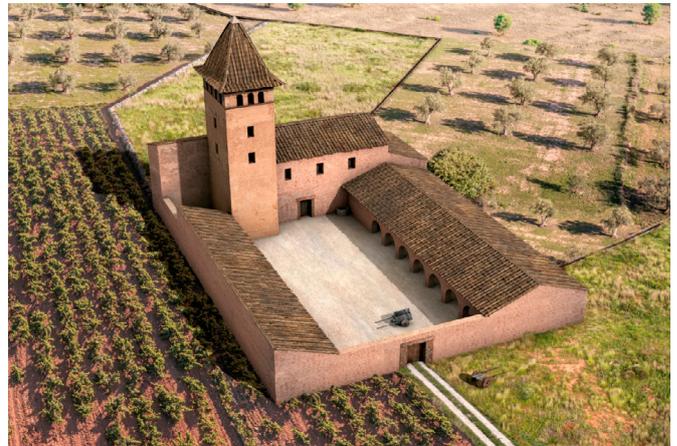
Figura 31. Recreación virtual de la imagen de la Torre dels Pares en el siglo XVII (Vicent Almar y Joan Negre).

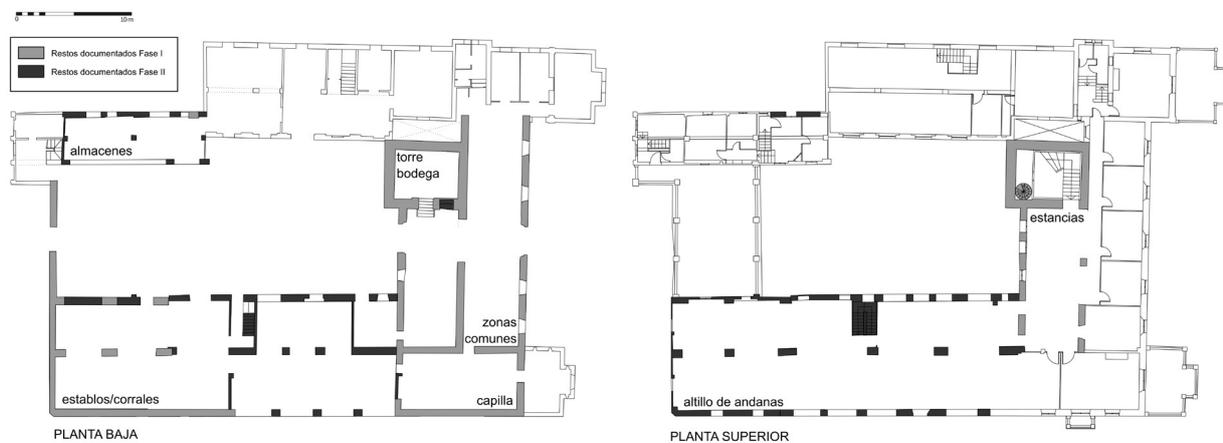
Figura 32. Planta de estructuras de la Fase II.

zás exagerada por Mayans a causa de su animadversión hacia los jesuitas, podría estar relacionada también con los esfuerzos de la Compañía para introducir el cultivo de la morera y la producción de seda en su propiedad, una transformación que para el momento de su expulsión en 1767 ya habría concluido.¹⁸ De todo lo expuesto, se intuye que los cambios que describen los textos en las tierras y cultivos de la heredad, así como aquellos que fueron necesarios para mantener un mayor control sobre sus animales, requirieron de un programa de obras profundo que hemos podido aislar y documentar (Fig. 32).

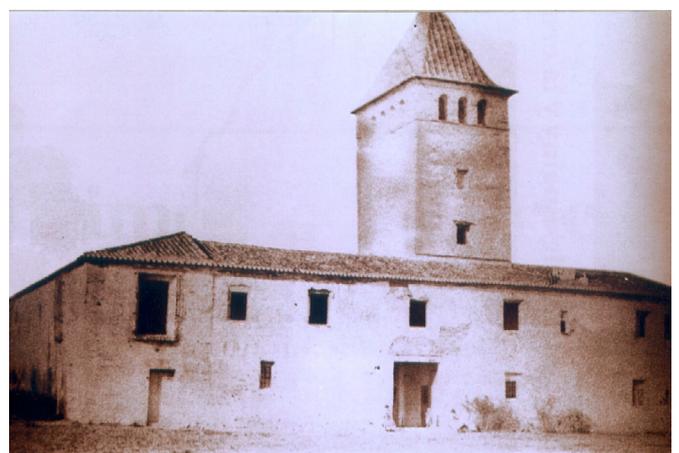
Figura 33. Fotografía histórica de la alquería de la Torre dels Pares en 1920, con anterioridad a las reformas contemporáneas, manteniendo la estructura del siglo XVIII (Arxiu Històric de la Ciutat de Gandia).

En primer lugar, las modificaciones en el cuerpo este, destinado a los espacios de residencia y servicios de la comunidad, fueron mínimas durante este período (Fig. 33). Ello denota tanto la calidad de la construcción como la orientación de una intervención destinada específicamente a la adaptación de los módulos productivos agrícolas y ganaderos. Las obras se documentan, por lo tanto, en los cuerpos sur y norte, caracterizadas por la combinación de distintas fábricas mixtas y el uso predominante del aparejo de ladrillo en pilares, arquerías e incluso algunos alzados, especialmente en las nuevas plantas superiores. Destaca un cambio importante en los materiales de construcción utilizados para estas obras con la introducción de nuevos tipos de ladrillos, con los mismos módulos de soga y tizón que los originales (30/31 × 15 cm o 28 × 14 cm), pero con un grueso inferior, pasando de los 4 cm de la fábrica del siglo XVII a los 3 cm en las reformas de la siguiente centuria. Con ellos se multiplicarán los arcos adintelados con las piezas dispuestas a sardinel para la apertura de accesos,

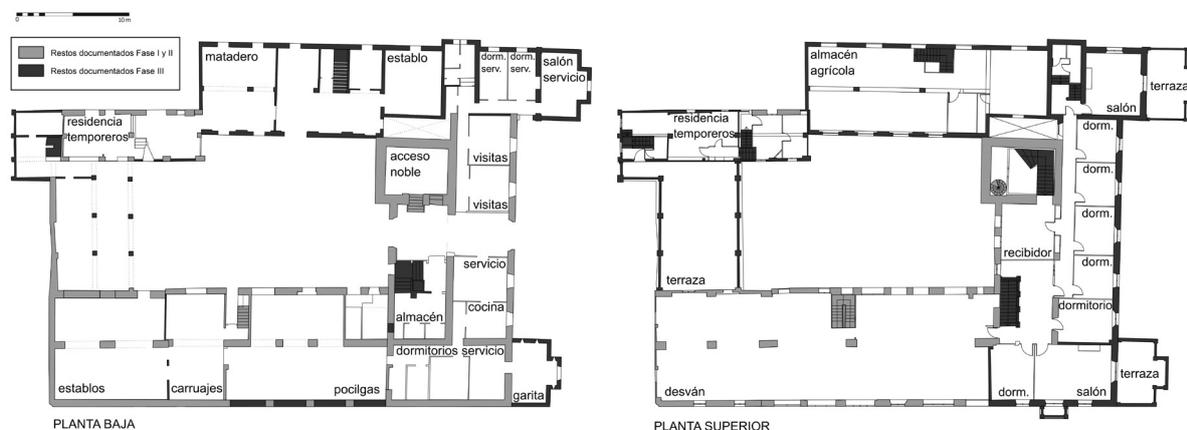
Figura 34. Planta de estructuras de la Fase III.

distinta residencia estival (Fig. 34). De hecho, esta obra, de estilo ecléctico con connotaciones historicistas, guarda grandes similitudes en el empleo del ladrillo con el Asilo de Lactancia para hijos de las cigarrerías diseñado por el arquitecto Ramón Lucini y con la antigua Fábrica de Tabacos, diseñada por Celestino Aranguren y ejecutada por el mismo Lucini. Ambos edificios, construidos con motivo de la Exposición Regional de Valencia de 1909 dentro de un más amplio programa arquitectónico desarrollado durante las dos primeras décadas del siglo XX, pudieron influenciar el diseño y ejecución de las obras en el edificio gandiense.
