## Las lagunas estratigráficas y las superficies negativas en arqueología

JOSÉ I. MURILLO FRAGERO, M.ª ÁNGELES UTRERO AGUDO<sup>1</sup>  
IH, CSIC

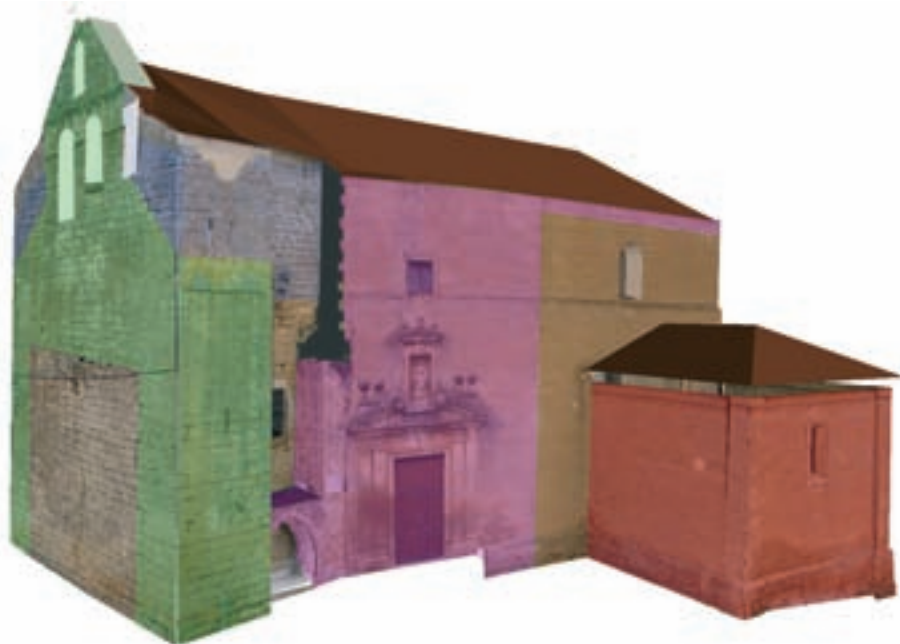
Fig. 4. Viñaspre, Vista axonométrica desde el Suroeste con las distintas etapas

NUESTRA SEÑORA DE LA ASUNCIÓN DE VIÑASPRES (ÁLAVA). Este edificio encierra fundamentalmente dos grandes etapas edilicias, de las cuales la moderna pretendía la sustitución total de las previas. De la obra original bajomedieval se conservan los pies de la nave, mientras que de la nueva construcción adscrita a época moderna se llegó a construir el ábside y los dos tramos abovedados de la nave (Fig. 3). La lectura (CABALLERO, 2003a) testimonia cómo el proceso constructivo contemplaba el desmonte de la obra antigua de manera simultánea al alzado de la nueva, cuyo estado inacabado favoreció la conservación de los tramos bajomedievales mencionados. La huella de su desmonte es, de nuevo, una superficie negativa. No se acometieron otras empresas edilicias entre ambos momentos históricos: la iglesia bajomedieval se mantuvo en uso hasta el comienzo de las modificaciones de época moderna y parcialmente hasta nuestros días, constituyendo aún hoy el cierre occidental de la nave (Fig. 4).

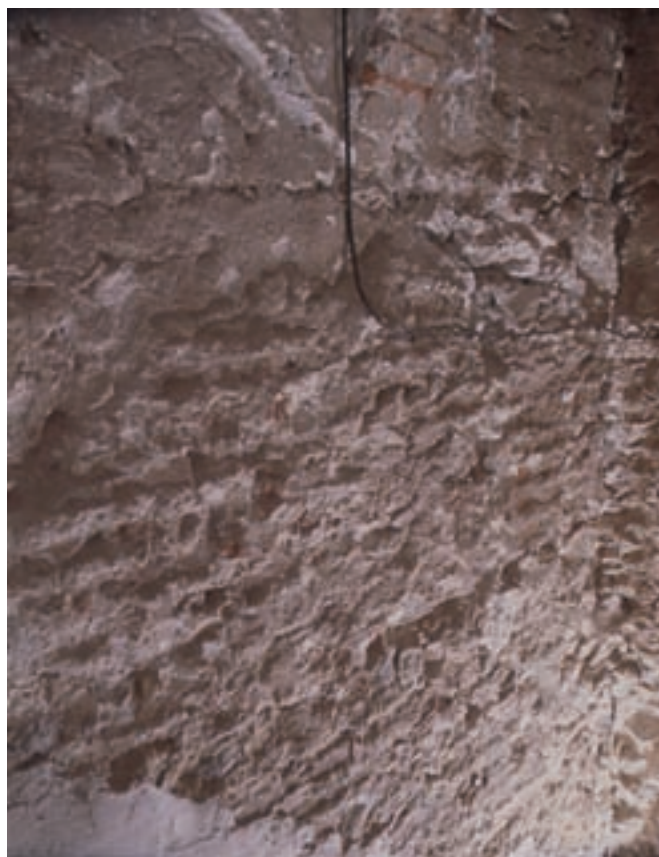
Fig. 5. San Pedro El Viejo, Huellas del desmonte de los adobes en la fábrica de calicanto

¿Cómo hemos podido establecer tal distinción? Función y proceso constructivo se entrelazan en la comprensión de las unidades de esta torre. El alzado de las tres fábricas acontece simultáneamente. El basamento de calicanto es contenido por el forro de ladrillo y, donde comienza la escalera, se introduce el adobe que acompaña a la obra hasta la altura donde la escalera se hace exenta. La identificación de la superficie dejada por el ladrillo de barro en el muro fraguado de calicanto durante la labor de desmonte (Fig. 5), simultánea a la realización del tramo bajo de la es-

calera, es el indicio de este proceso. Sus huellas sólo se conservan en el tramo inferior mencionado, desapareciendo donde comienza el vuelo de la escalera.
