Análisis estratigráfico en la muralla medieval de Marchena (Sevilla)

Stratigraphical analysis of Marchena's medieval wall (Seville)

TANIA BELLIDO MÁRQUEZ

Universidad Pablo de Olavide. Sevilla*

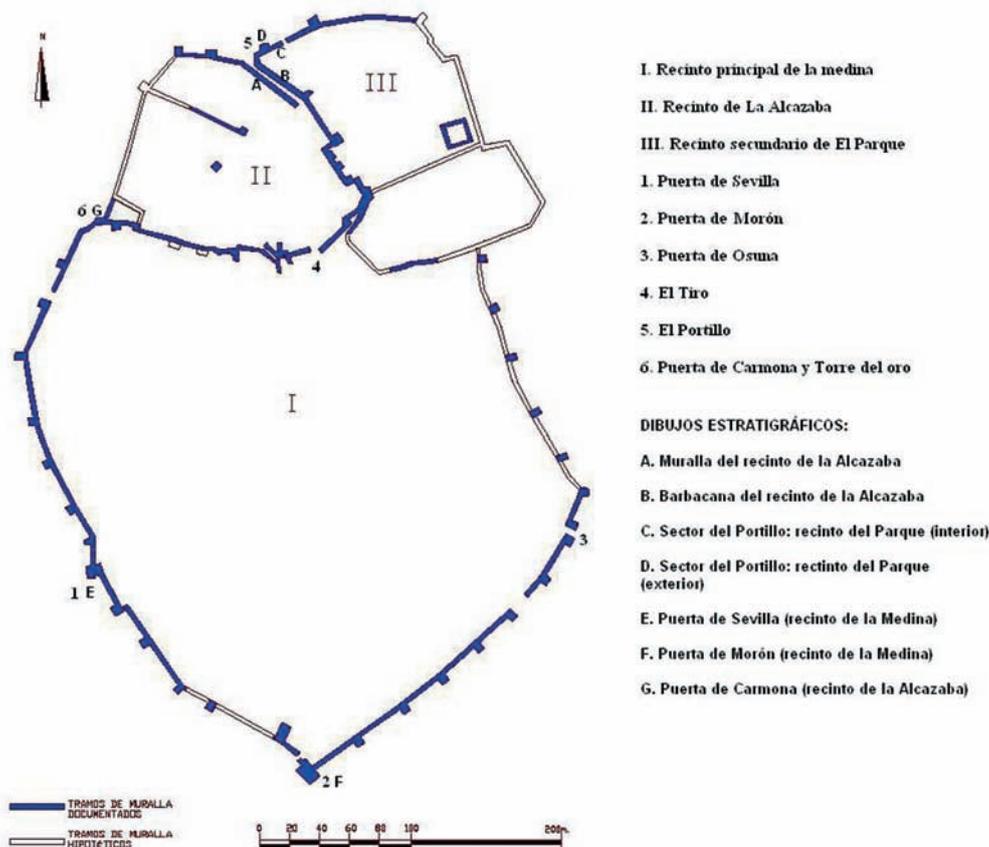
Fig. 1. Plano de la muralla de Marchena. A partir de Ravé (1993, 56)

simple como técnica constructiva con algunas inserciones decorativas de hileras de ladrillos y torres cuadrangulares² dispuestas *in extenso* por todo el recinto, que debido a reformas posteriores coexisten con torreones semicirculares realizados en cantería, fábrica muy utilizada también para añadidos sobre ciertos lienzos. La cerca organiza tres recintos (Fig. 1):

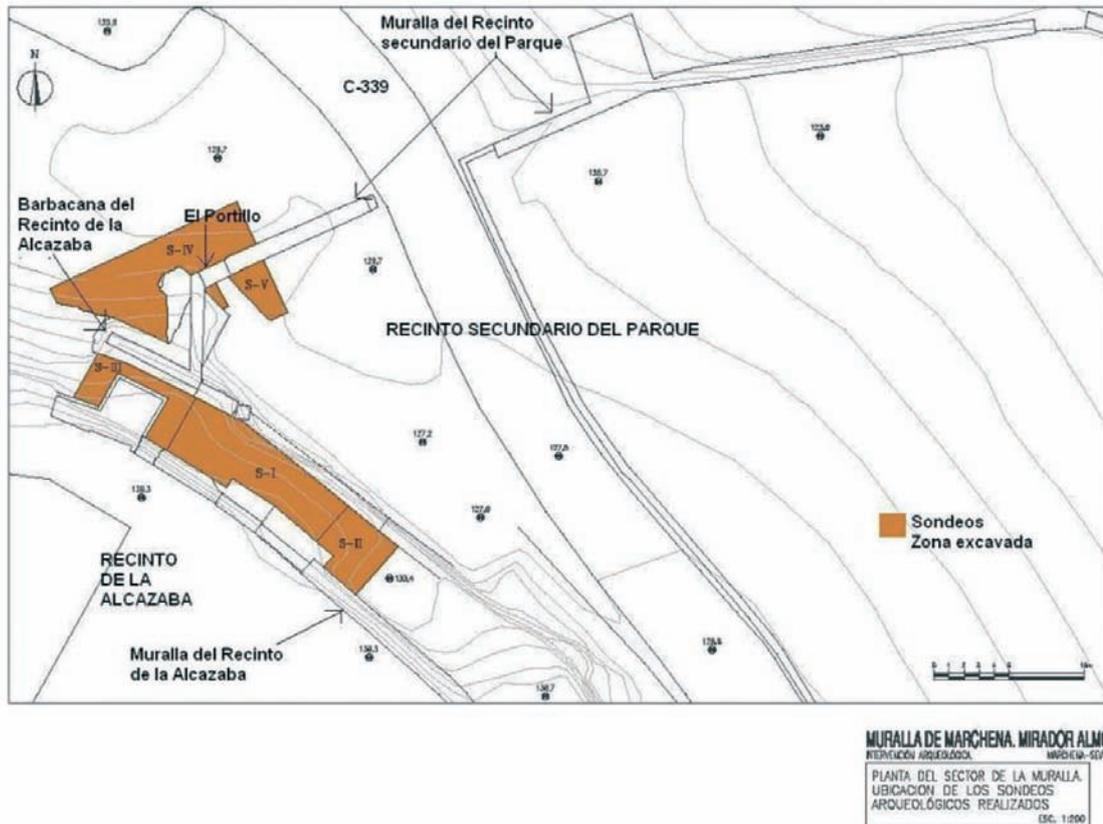
Fig. 2. Planta del sector nororiental del recinto de la Alcazaba. Ubicación de los sondeos arqueológicos realizados

Muralla del recinto de la Alcazaba (sector nororiental)⁵ (Fig. 2 y 3)

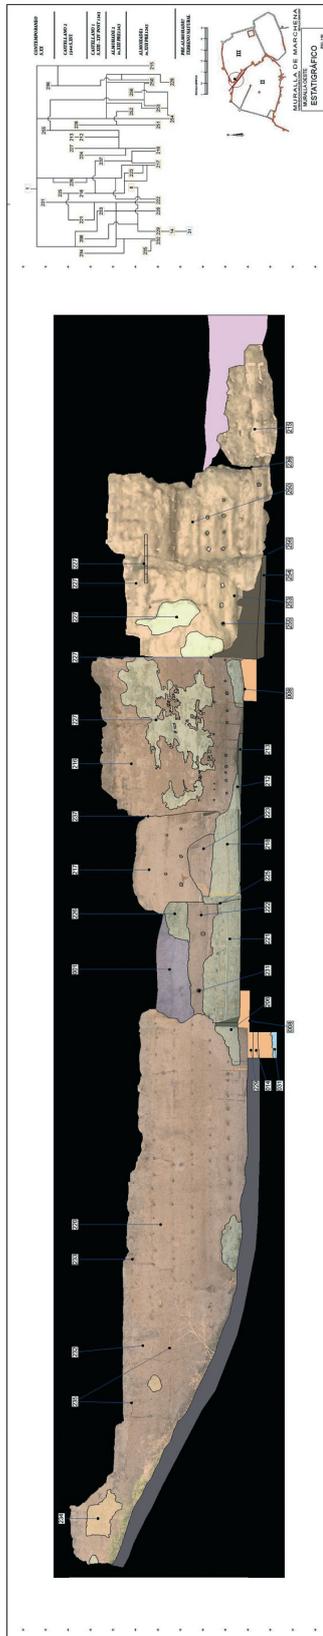
Fig. 3. Análisis estratigráfico vía escáner de la muralla del recinto de la Alcazaba

se creó una doble zapata (U.E. 14, U.E. 229), la superior más ancha que la inferior, en la que se sustenta la muralla, y que se cubrieron con capas de tierras separadas por tongadas de cal hasta llegar al nivel de liza almohade (U.E. 8) a una altura de 133'48 m.s.n.m.

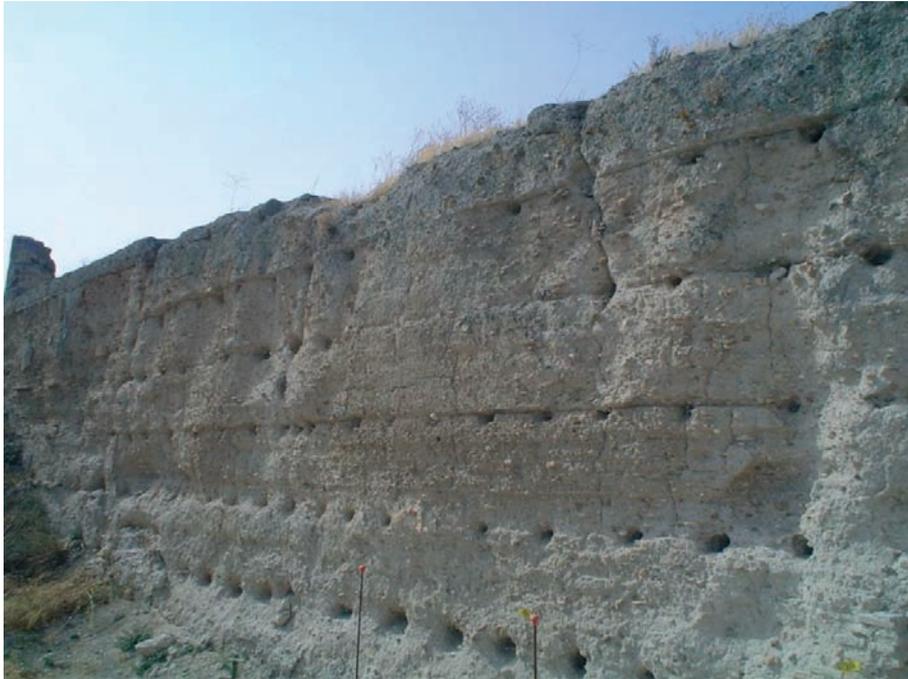
Fig. 4. Lienzo de muralla del recinto de la Alcazaba

La técnica constructiva empleada en los lienzos es a base de cajones de tapial simple⁸. El uso de la *tabiya* islámica, heredera del *opus caementicium* romano, se comienza a extender en el período almohade (TABALES, 2004, 85) y reemplaza a los muros de piedra, fundamentalmente en arquitectura militar (TABALES, 2000, 1083) (Fig. 4)⁹.

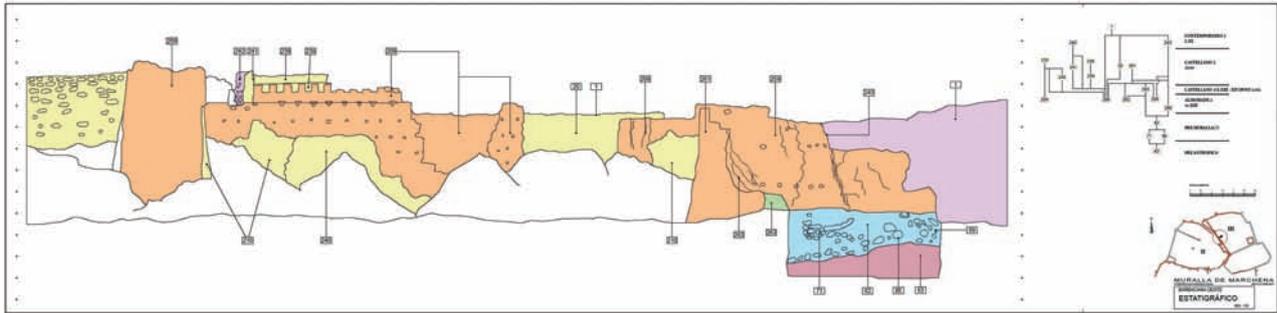
Fig. 5. Análisis estratigráfico de la barbacana del recinto de la Alcazaba

Barbacana del recinto de la Alcazaba (sector nororiental) (Fig. 5)

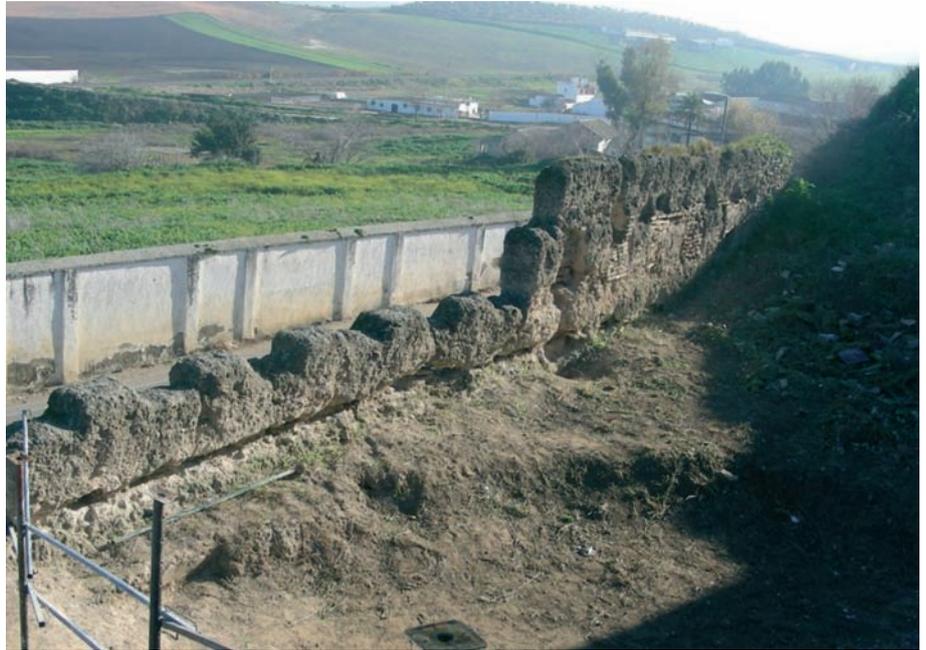
Fig. 6. Remate almenado de la barbacana. A la izquierda recrecimiento posterior del almenado

Otra de las reformas efectuadas en este siglo fue el cegamiento del antiguo almenado almohade y la subida en altura del mismo (UU.EE. 238, 239), con un tapial similar al original, pero de clara factura posterior (Fig. 6)¹⁶.

¹⁶ Para la muestra de tapial de las almenas, se ha determinado una curva granulométrica de mayor finura que las demás (sin apenas fracciones gruesas) y con un gran contenido de finos menores de 63 micras (23,6%). Esta mayor finura implicaba una mayor demanda de agua de amasado del mortero/hormigón del tapial, que al evaporarse ha generado una mayor porosidad, dato comprobado experimentalmente (Alejandre y Martín del Río, 2008).

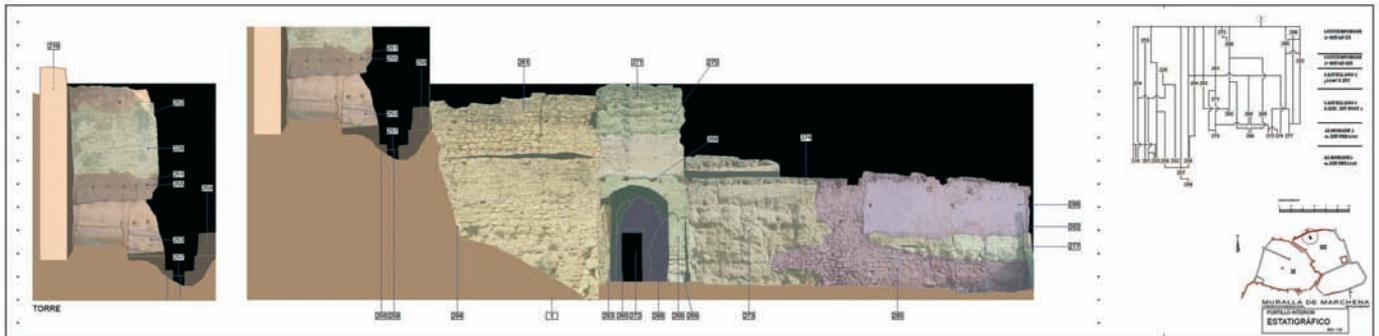
Fig. 7. Análisis estratigráfico del sector interior del Portillo (recinto secundario del Parque)

Sector interior y exterior del portillo (recinto secundario del parque) (Fig. 7 y 8)

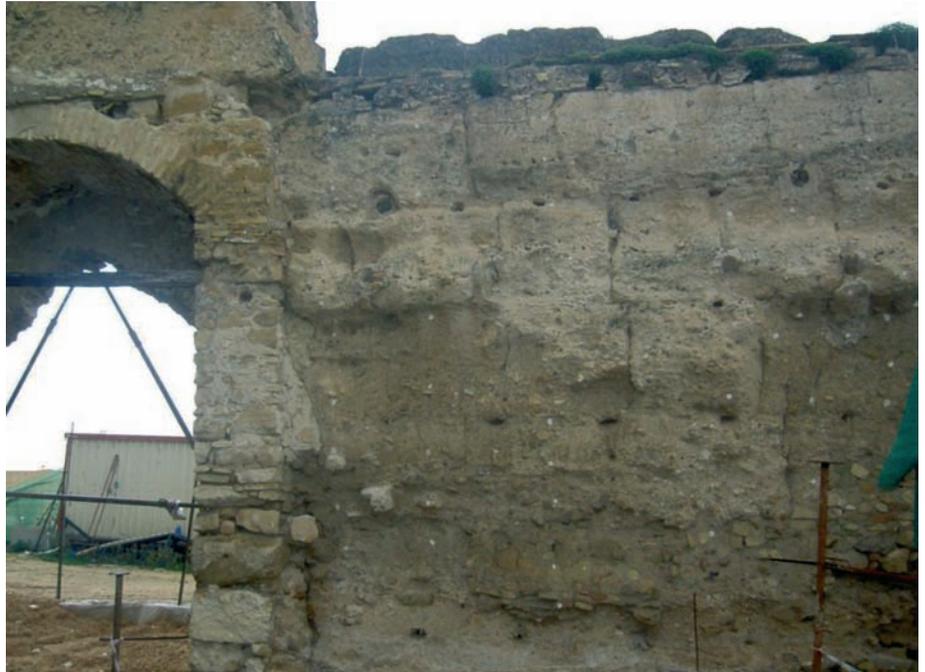
Fig. 9. Lienzo de tapial de la cara interna del recinto del Parque. A la izquierda, el Portillo desde el interior del recinto

el almenado original (U.E. 270), así como una verdugada de menudos mampuestos alternados con ladrillos (U.E. 274) que separan el lienzo murario (U.E. 273) del remate superior, el cual recorrería todo el recinto.

La fábrica utilizada era igualmente a base de cajones de tapial simple, con unas características similares a las de la muralla y antemuro. Sin embargo, los cajones tienen unas medidas que oscilan entre 0'70 - 0'71 m, por tanto son de

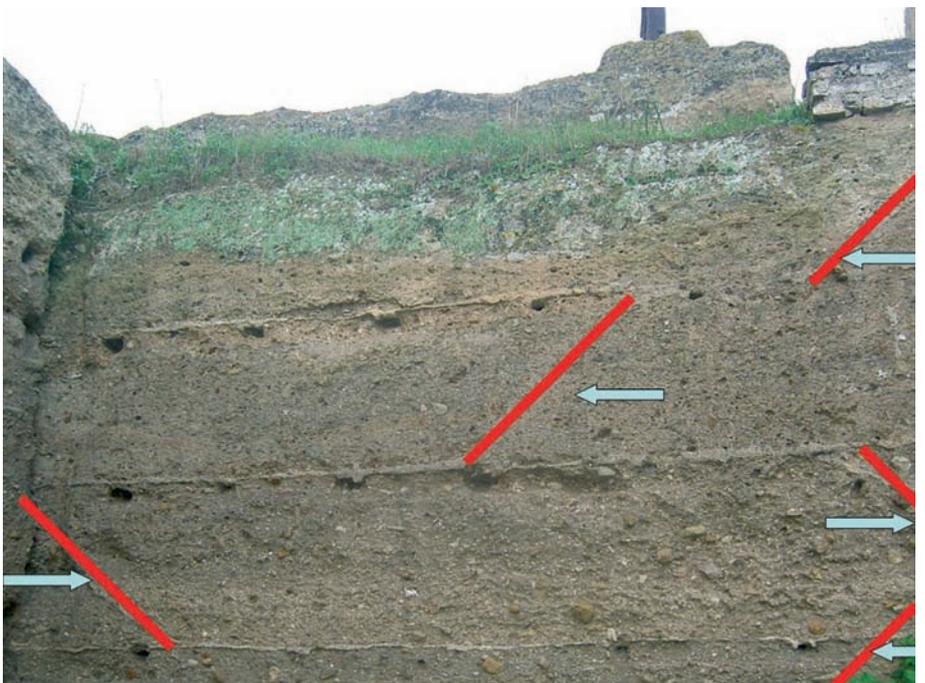
Fig. 10. Juntas oblicuas en los cajones de tapial del lienzo situado al otro lado de la carretera (recinto del Parque)

por un curioso sistema de juntas verticales²⁵ (GRACIANI, 2008) (Fig. 10). En definitiva, es una obra menos costada que la anterior (muralla-barbacana) y realizada de una forma más rápida. Es por ello, que planteamos su cronología en un momento posterior a la construcción de la muralla, pero dentro del período tardoalmojado en una fase muy final, o bien, en una etapa cristiana inicial.

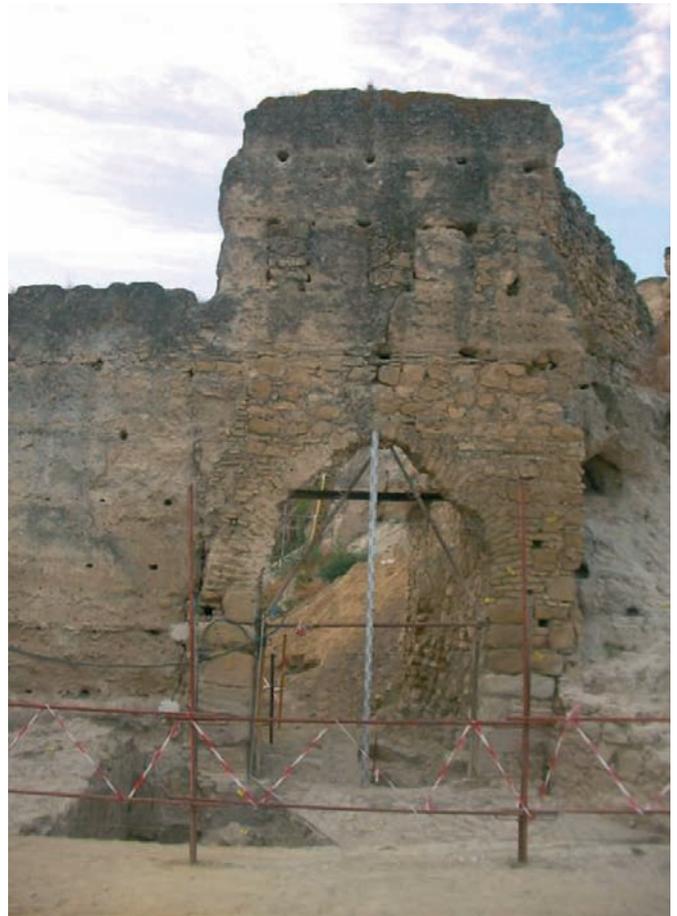
Fig. 11. El Portillo. Imagen durante el transcurso de las excavaciones

En relación al acceso, se eliminó el probable arco de herradura, reutilizando su zócalo de sillares para levantar otro apuntado y de ladrillos (U.E. 265) con una luz de unos 2'30 m. No existe una ruptura estructural con el primitivo muro de tapial en el que se inserta el arco, salvo en lo imprescindible. Es decir, mediante una sutil obra reaprovechan el primitivo lienzo eliminando la rosca del arco (posiblemente de herradura) para realizar otro, con un nuevo enmarque de mampostería (UU.EE. 269, 268) (Fig. 11).

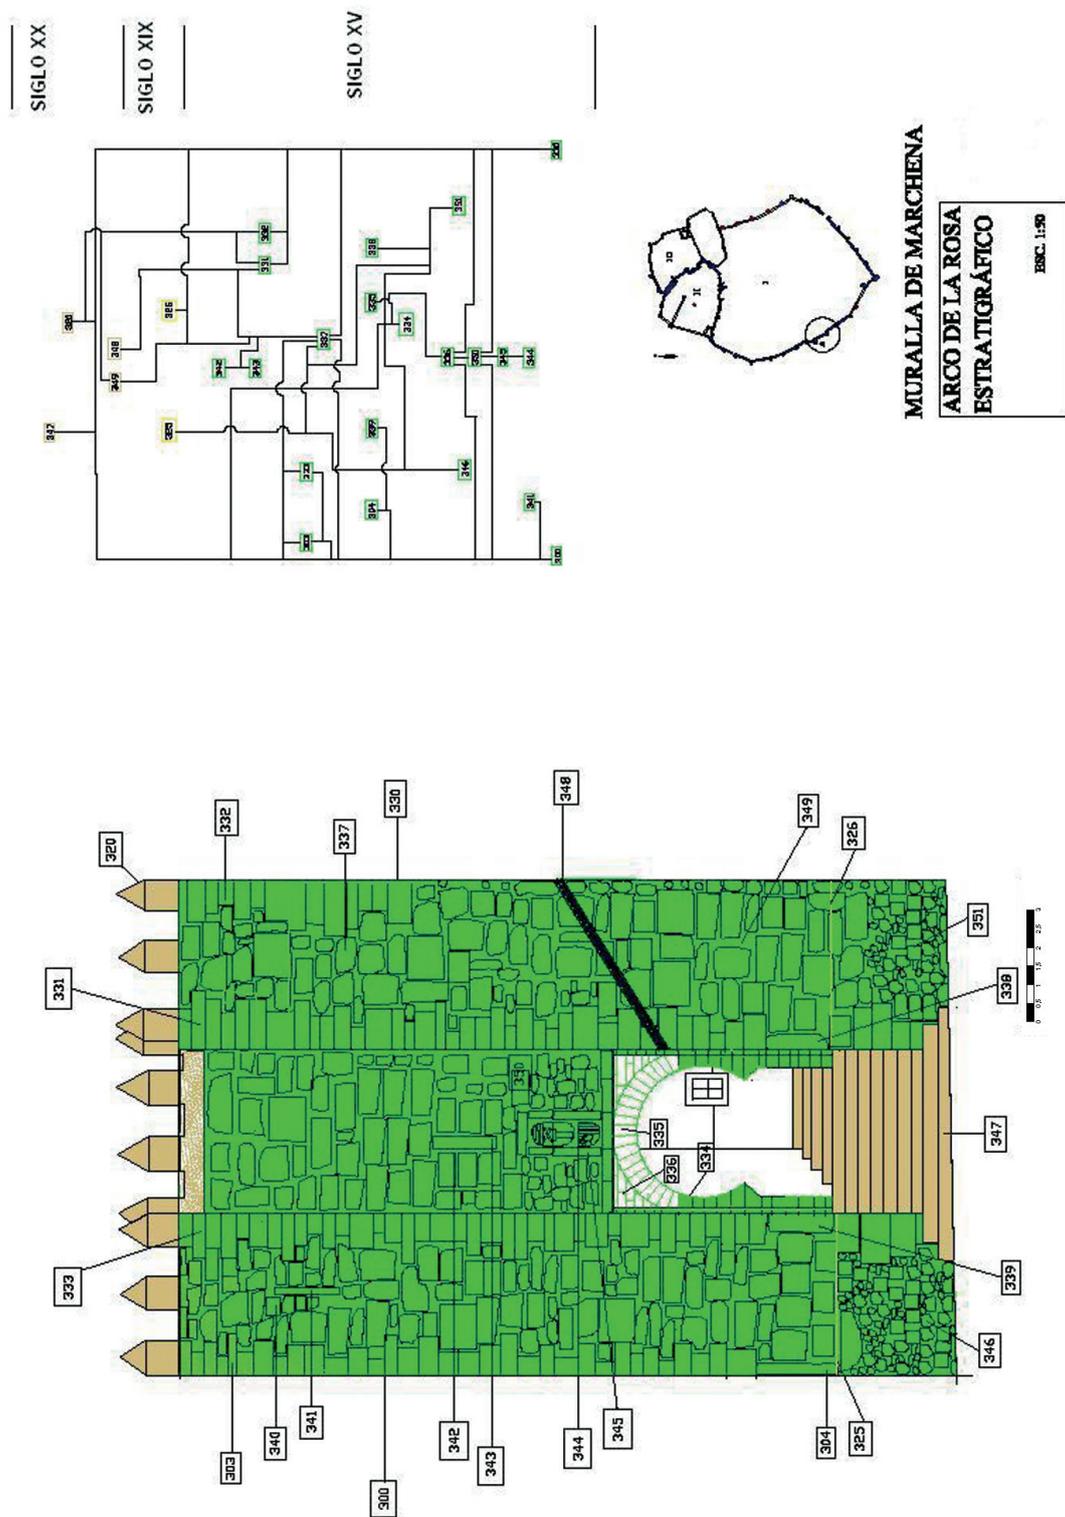
Fig. 12. Análisis estratigráfico de la Puerta de Sevilla o Arco de la Rosa (recinto de la *Madina*)

Puerta de Sevilla (Fig. 12)

En el caso de la Puerta de Sevilla, también conocida como Arco de la Rosa, presenta una fábrica prácticamente uniforme a base de mampuestos. Teniendo en cuenta que en el período anterior construían fundamentalmente con tapial, apuntamos su posterioridad constructiva con respecto al conjunto amurallado tardoalmohade.

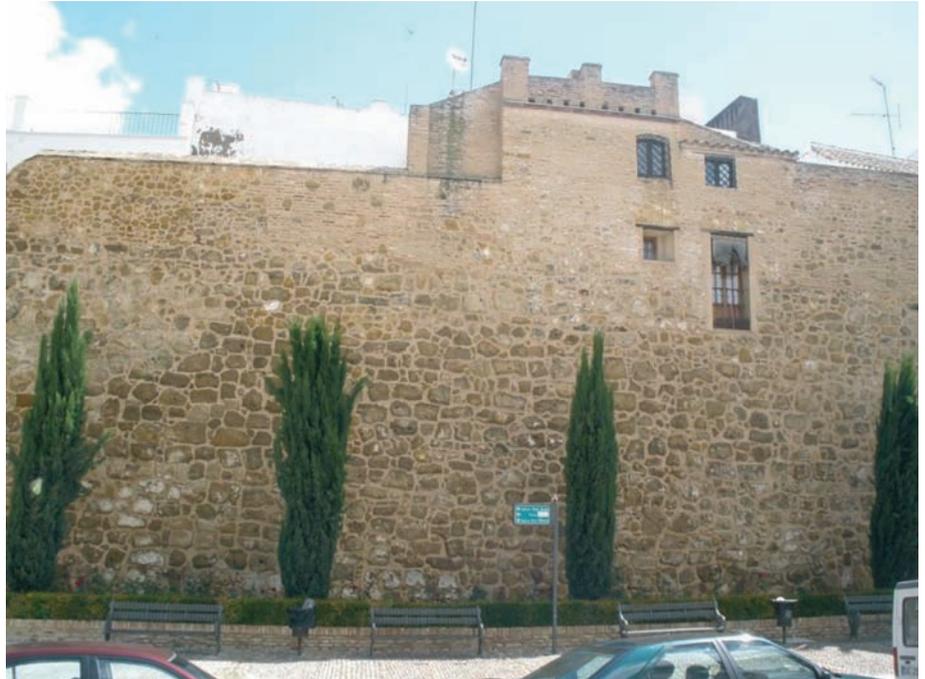
Fig. 13. Lienzo U.E. 323 con la zona superior de ladrillos y las incorporaciones de diversos vanos. (Puerta de Sevilla, recinto de la *Madina*)

Haciendo un riguroso análisis visual de los elementos constructivos, tanto la puerta (U.E. 334), como las torres cuadrangulares (UU.EE. 300, 330) y el torreón semicircular (U.E. 305), dejan entrever un aparejo de mampuesto careado de módulo medio-alto con tendencia a la horizontalidad. Sin embargo, el lienzo de muralla (U.E. 323), con un aparejo muy similar, se trata de mampuesto careado de módulo medio-alto y disposición irregular (Fig. 13). Por tanto, presentan una gran homogeneidad y parecen ser fruto de una misma fase constructiva³⁰.

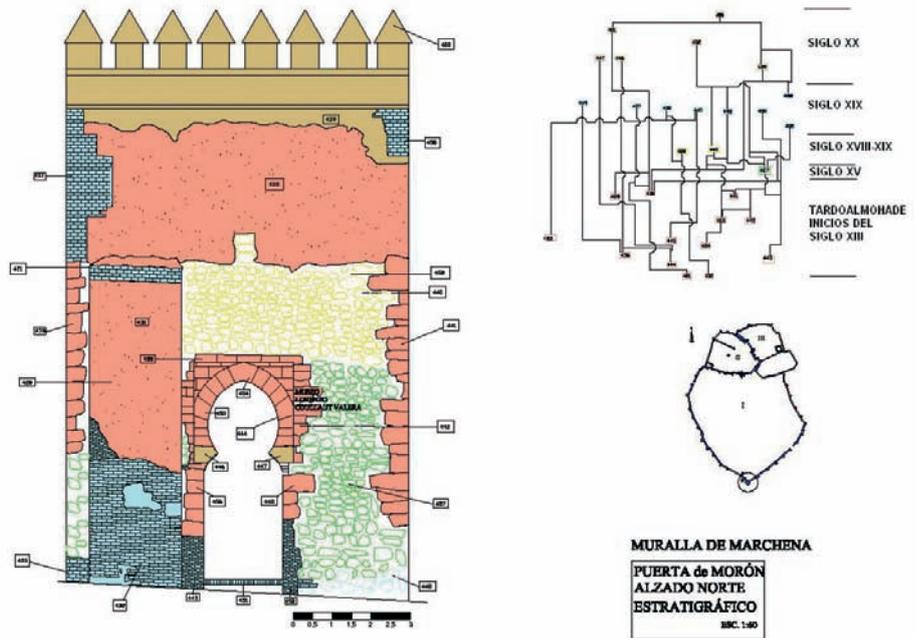
Fig. 15. Análisis estratigráfico de la Puerta de Morón o Los Cuatro Cantillos (recinto de la *Madina*)

Puerta de Morón (Fig. 15)

En cuanto a la otra puerta del torreón, aquella que daba acceso a la medina y que se ubica en el alzado Este, se presenta mediante un doble arco de ladrillos rebajado, siendo únicamente originales las jambas del arco más externo, conformadas por sillares perfectamente cortados y colocados. Por tanto, la anchura de la puerta sigue siendo la misma que en origen, pero la rosca del arco ha sido reformada.

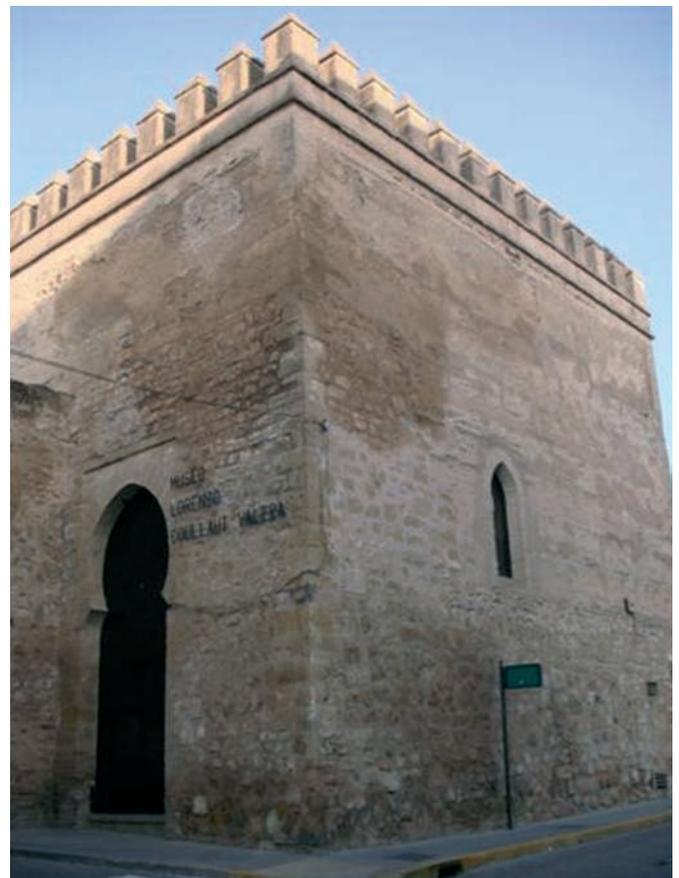
Fig. 16. Imagen actual de los alzados norte y oeste de la Puerta de Morón

Las cadenas de sillares de las esquinas de los torreones se encuentran fragmentadas (Fig. 16). Son grandes sillares de piedra arenisca, trabajados de forma rectangular o cuadrangular que se colocan como refuerzo en las esquinas, apreciable en todos los alzados.

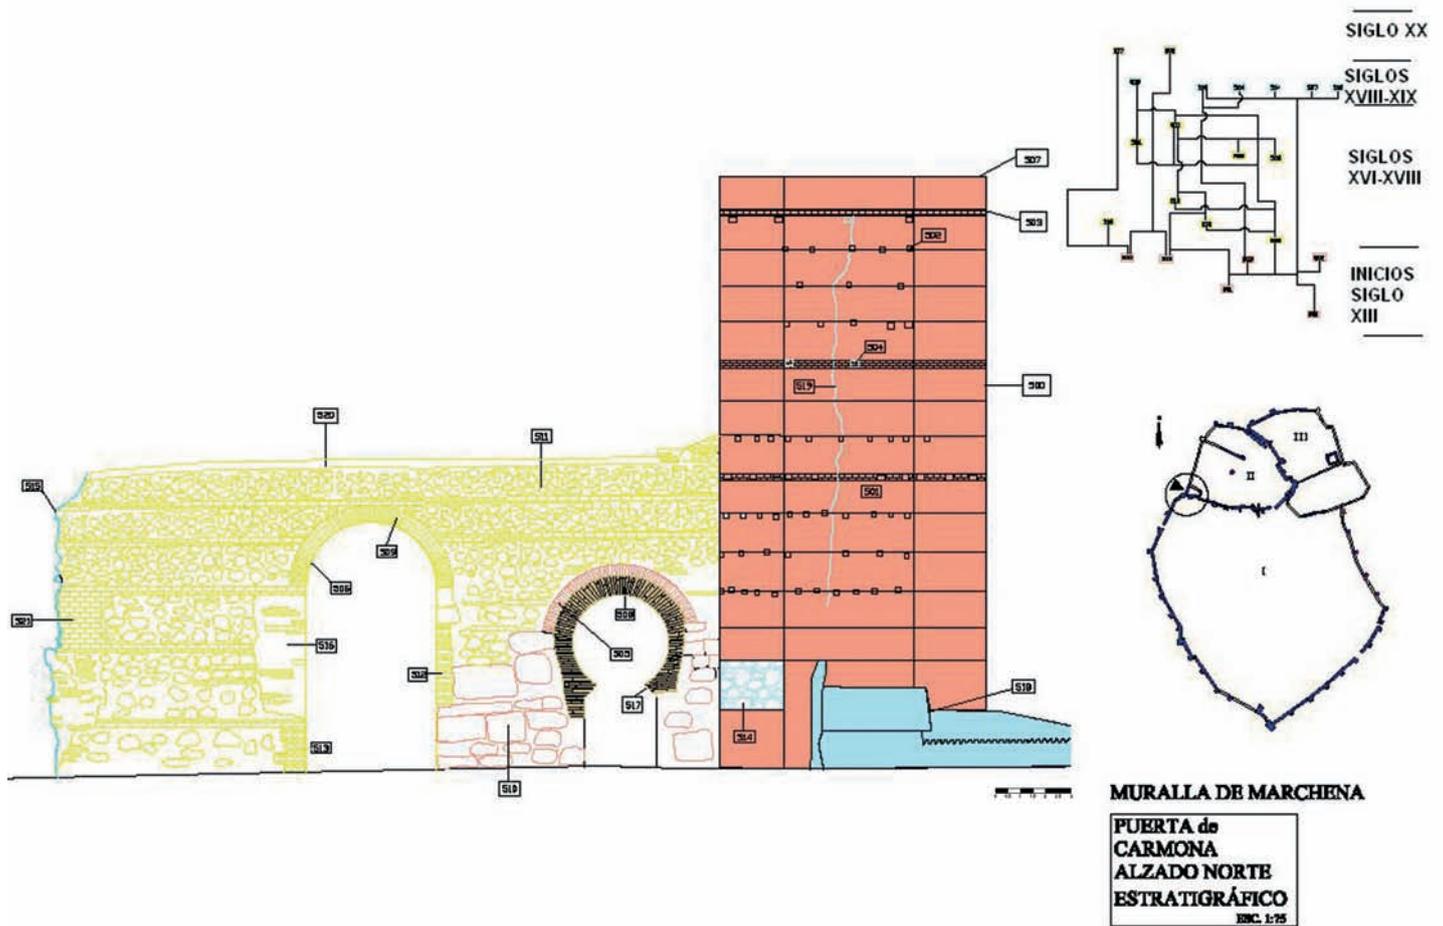
Fig. 17. Análisis estratigráfico de la Puerta de Carmona (recinto de la Alcazaba)

Puerta de Carmona y Torre del Oro (Fig. 17)

Por su costado posterior salían dos lienzos de muralla, uno en dirección noreste (U.E. 520) (Fig. 17) y el otro en dirección sur (U.E. 531) (Fig. 18)³⁶. Ambos presentan un doble muro interno, compartido que hace ángulo con la parte posterior de la torre poligonal. Está realizado en tapial y aún se conserva en la actualidad, gracias a que las

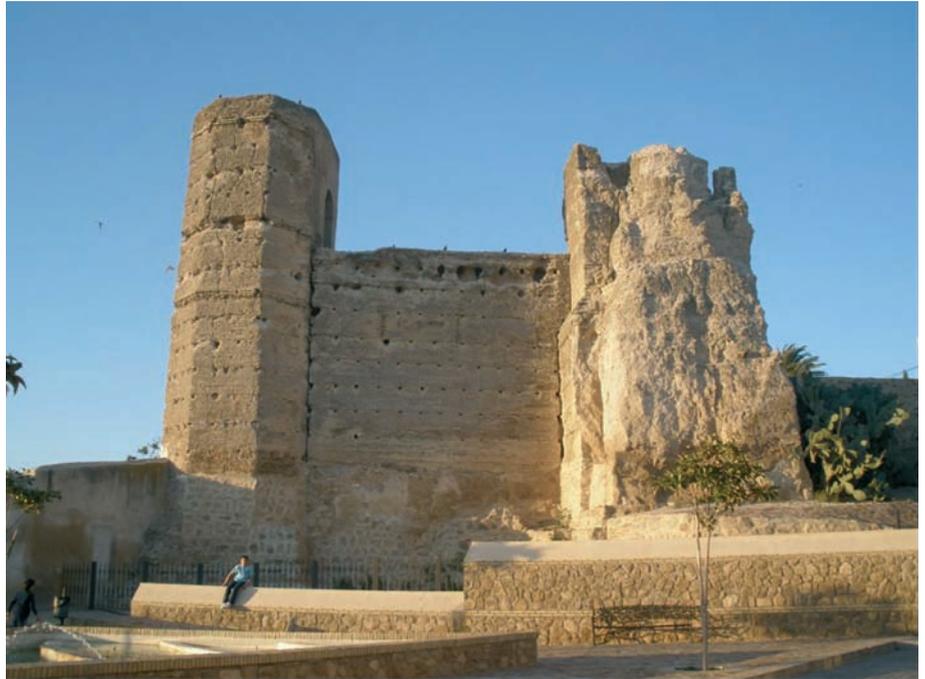
Fig. 18. Imagen actual de la Torre del Oro vista desde el interior del recinto de la *Madina*

Haciendo un ángulo recto y siguiendo una dirección sur, encontramos el muro de tapial (U.E. 531) muy fragmentado (Fig. 18). Tiene unas reducidas dimensiones, ya que su extremo norte se adosa a la torre poligonal y el sur a una torre cuadrangular (U.E. 530), sirviendo de doble pantalla protectora. Se construye por motivos de seguridad, para reforzar una de las zonas principales, el complejo del alcázar. De igual manera, deja ver sus mechinales y las juntas entre los cajones de tapial, aunque los tres cajones del remate superior pertenecen a un momento ligeramente posterior.

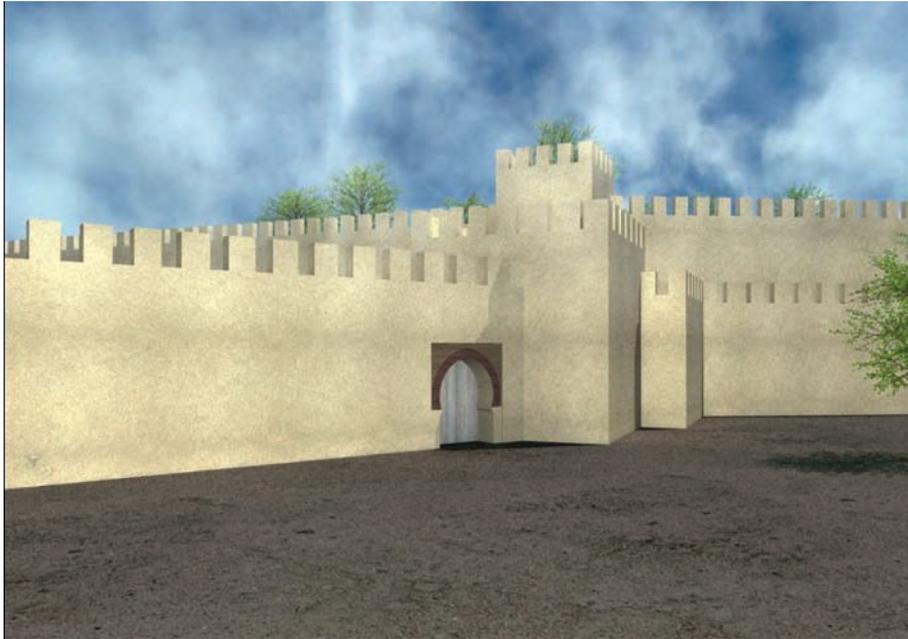
Fig. 20. Reconstrucción virtual del recinto del Parque (el Portillo) anexo al recinto de la Alcazaba en época tardoalmohade. Realizado por V. Pallarés

Y por último, el **recinto secundario del Parque**, que se construye anexo al recinto de la alcazaba para su uso exclusivo (Fig. 20). Los resultados de las excavaciones ponen en evidencia la construcción de este recinto sobre un gran relleno de tierra arenosa, el cual cubría dos grandes formaciones abovedadas que presentaban una factura a base de bloques de piedras tendentes a la unión, muy similar a una factura ciclópea. Fue grande la expectación que provocaron estas estructuras y muchas las hipótesis

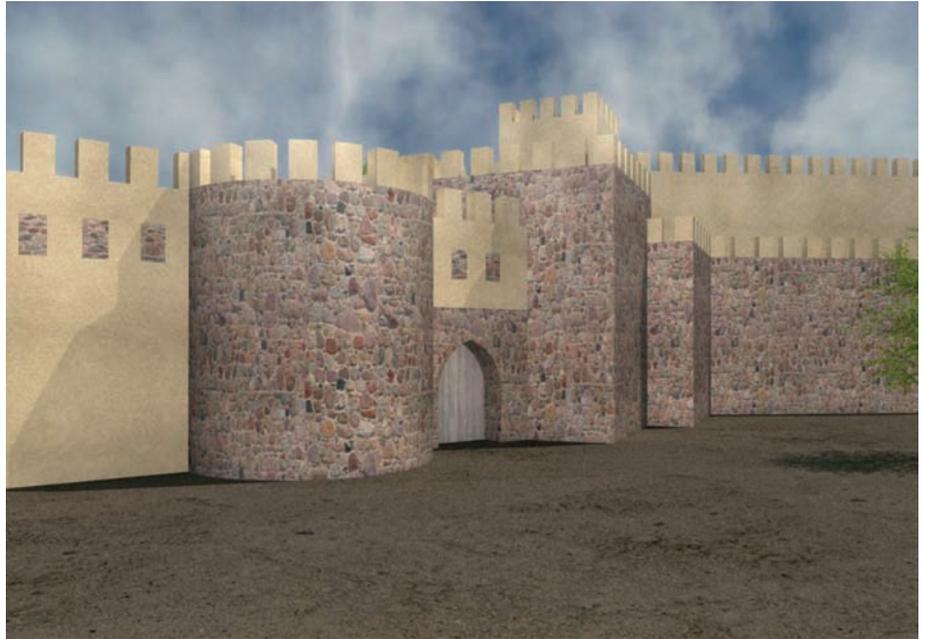
Fig. 21. Reconstrucción virtual del recinto del Parque (el Portillo) anexo al recinto de la Alcazaba en el siglo XVI. Realizado por V. Pallarés

Marchena pertenecerá al señorío de los Ponce de León desde el siglo XIV, sin embargo, el máximo apogeo constructivo se producirá durante los siglos XV-XVI. Con respecto a este último, se producen algunas reformas fundamentalmente por el sector nororiental del recinto de la Alcazaba, ya que en 1544 se documenta la boda de don Luis Cristóbal Ponce de León, la cual justifica el arreglo de todo el área, incorporando contrafuertes en los lugares más debilitados, recubriendo con un enlucido todo el frente de muralla y torres, forrando con sillarejo aparejado la barbana y recreciendo el almenado tanto de la barbana como del Portillo. De todo esto, han llegado hasta nosotros escasos vestigios. Puede que por este mismo motivo se decidiera forrar también de mampuesto y ladrillos el lienzo en el que se inserta la puerta de Carmona (Fig. 21).
