## **Análisis de las estructuras emergentes del castillo de La Peña, cabeza de la encomienda calatrava de Martos (Jaén)**

### ***Analysis of the standing structures of the Castle of The Rock, headquarter of the command of the Order of Calatrava in Martos (Jaen)***

Luis José García-Pulido<sup>1</sup>

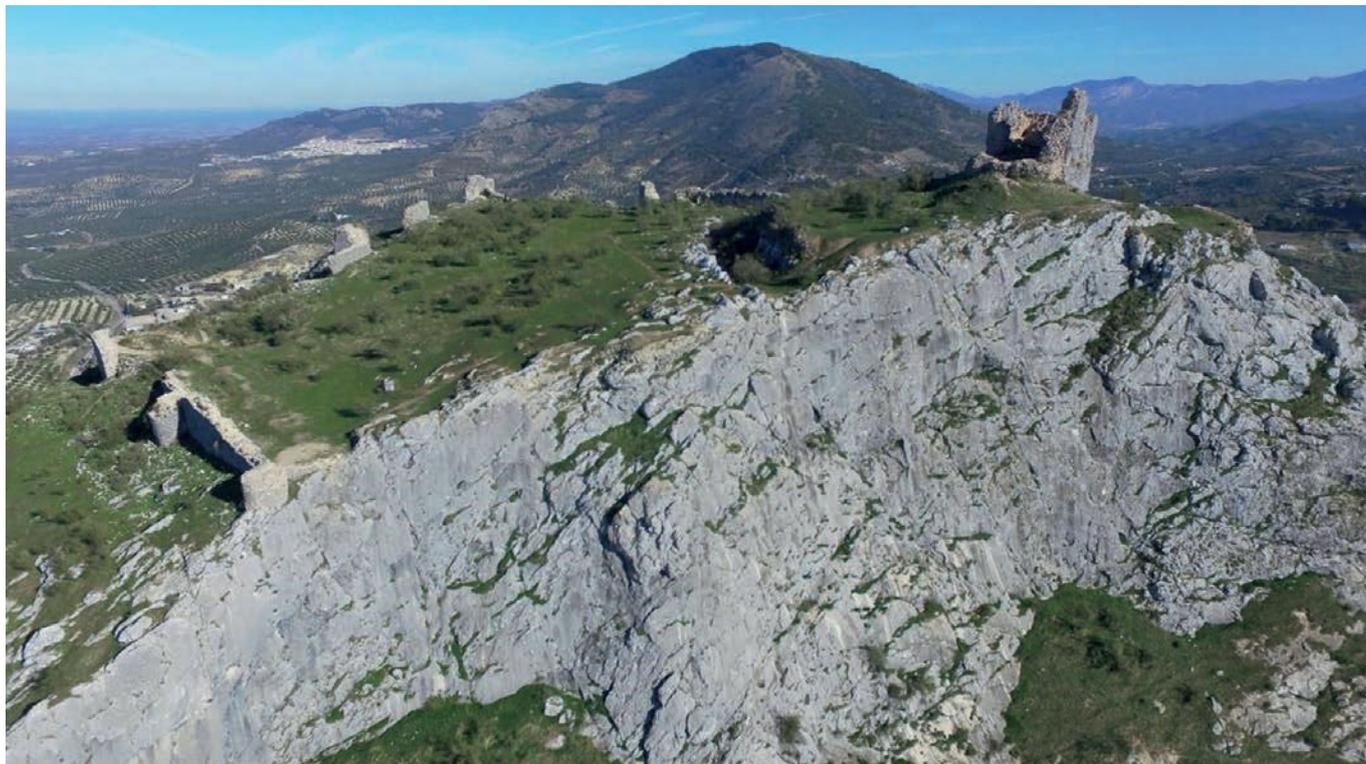
Fig. 2. Vista aérea del Castillo de Martos desde el oeste, con el fondo de la Sierra Sur de Jaén. Fotografía de los autores.

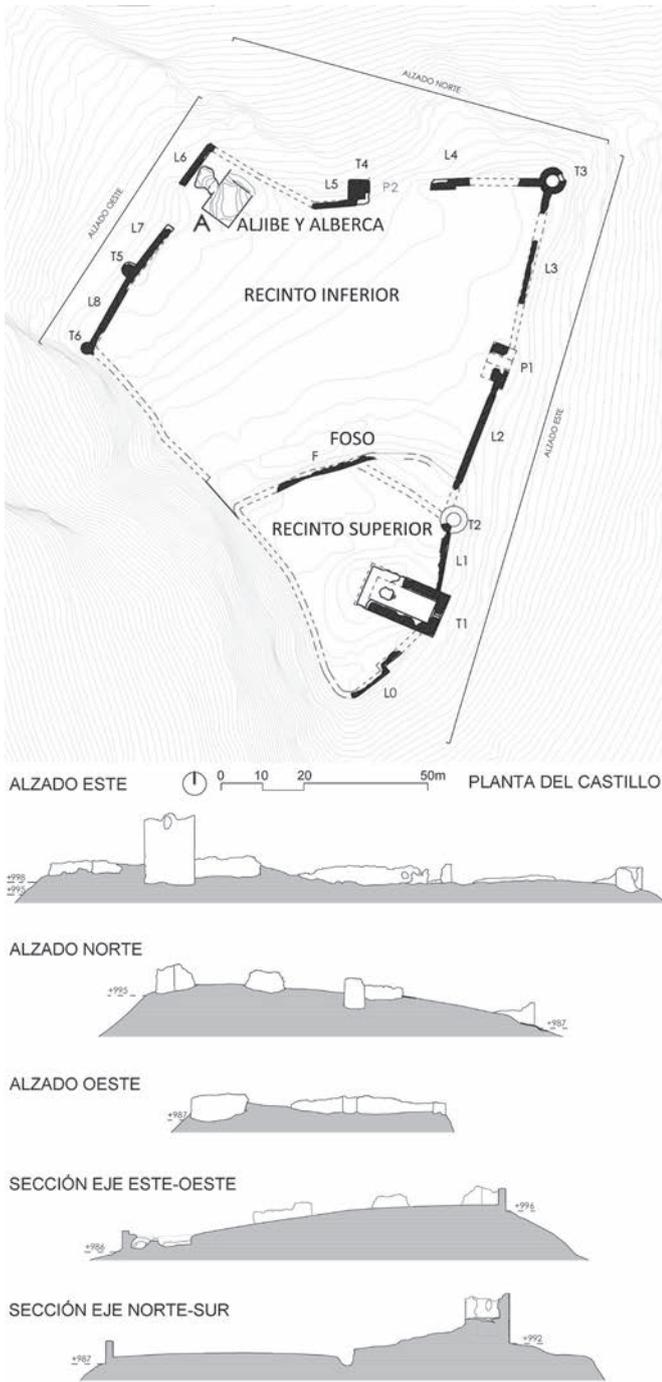
Fig. 4. Esquema con la planta, alzado y secciones generales del Castillo de La Peña. Plano de los autores.

El castillo contó con una relevante torre del homenaje (T1), un recinto murado y torreado superior y otro inferior con aljibe y alberca (A), separados ambos por un foso excavado en la roca (Fig. 4). De todos estos elementos aún subsisten suficientes estructuras para poder analizar su disposición original y evolución en el tiempo, así como las técnicas constructivas utilizadas.

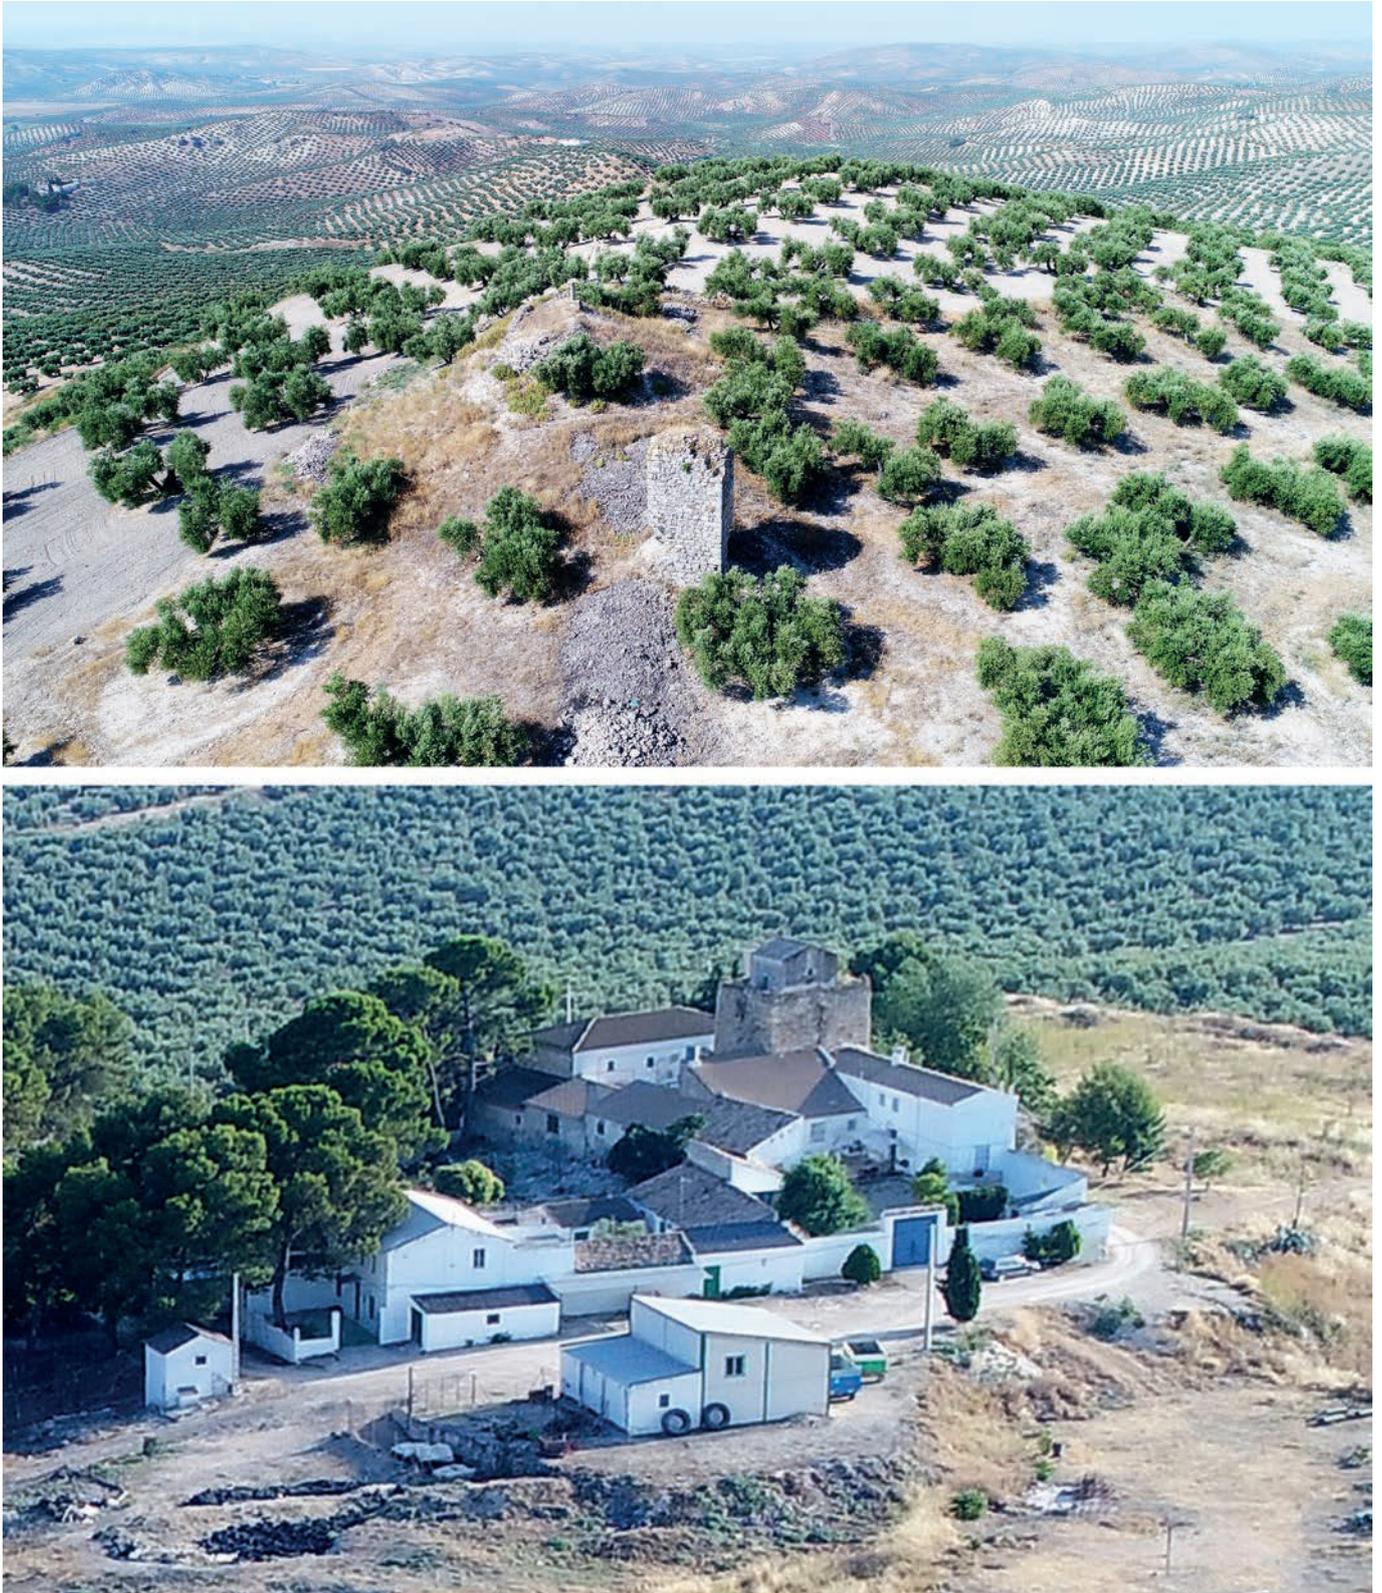
Fig. 6. Imágenes aéreas del estado actual de los yacimientos de Torre Ben-Zalá (arriba) y Torre Alcázar (abajo). Fotografía de los autores.

Este territorio se encontraba muy fortificado (Gutiérrez 2009b: 48), contando con castillos de entidad y otros menores consistentes en pequeños recintos ubicados en puntos estratégicos, tales como Torre Ben-Zalá o Torre Alcázar (Fig. 6), que funcionarían como albacaras defensivas para proteger a la población campesina y almenaras para controlar las vías de comunicación.

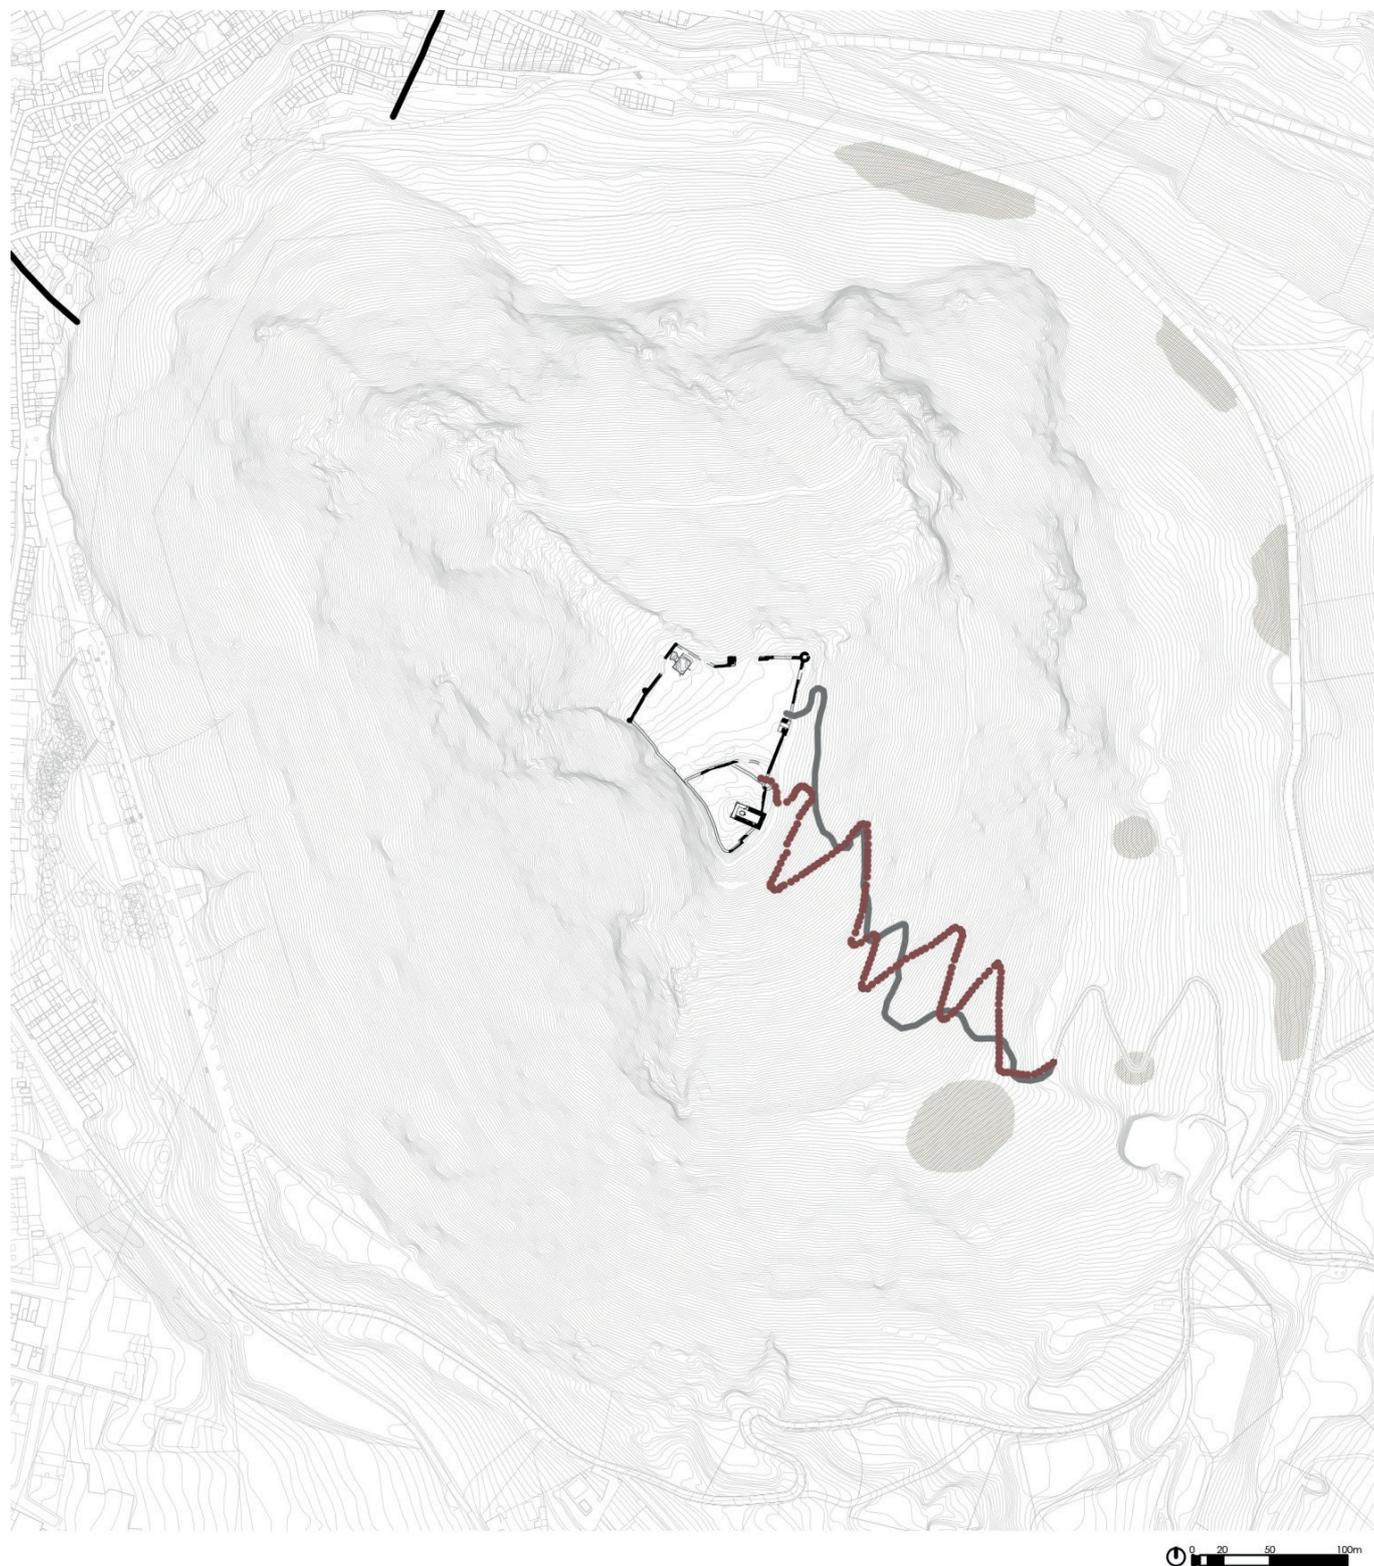
Fig. 13. Camino de acceso al castillo de La Peña. El trazado gris representa el camino ejecutado en 2004, mientras que el rojizo sería el medieval. El sombreado representa los restos de antiguas estructuras localizadas en la prospección arqueológica realizada con motivo de la construcción del nuevo camino. En la zona norte se han trazado los lienzos de muralla de la fortaleza Baja que entestan con el macizo rocoso. Plano de los autores.

ejecutado en 2004, tiene un trazado zigzagueante, con un desnivel de más de 150 m de altura y una longitud de 480 m (Fig. 13). La prospección arqueológica realizada entonces dejó constancia de un antiguo camino por este sector, que habría concluido aproximadamente en la parte central del frente murario oriental, en una de las posibles puertas de acceso al recinto fortificado. El trazado medieval que documentó el estudio arqueológico, estaba acondicionado mediante rellenos y estructuras de contención, para así garantizar la estabilidad del camino (Luna *et al.* 2004: 2010).

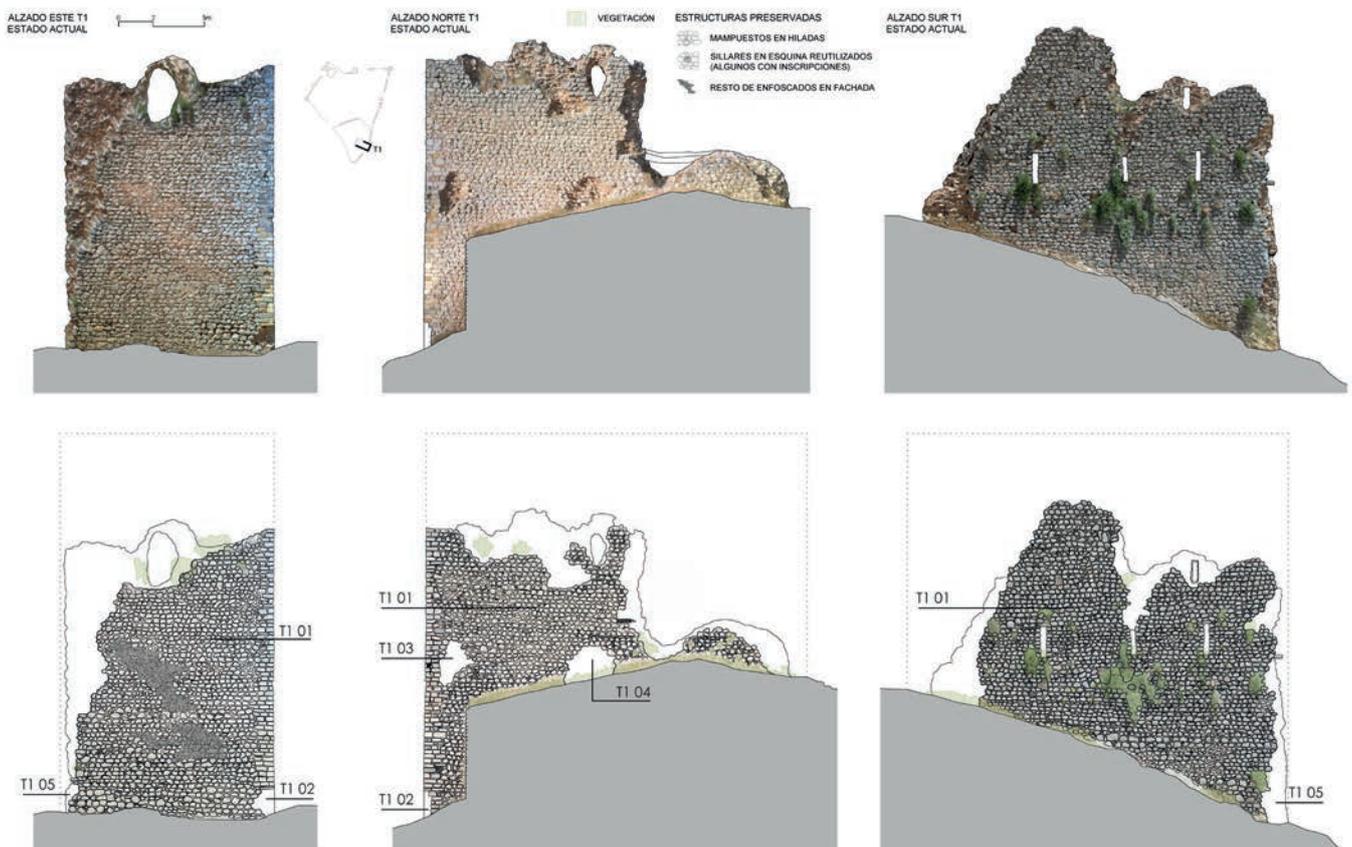
Fig. 14. Levantamiento fotogramétrico de la torre del homenaje del castillo de La Peña de Martos (la fila de arriba contiene las ortofotografías y la de abajo el delineado de los elementos conservados). Planos de los autores.

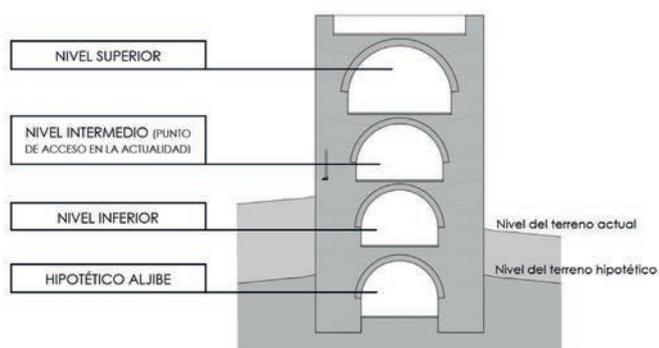
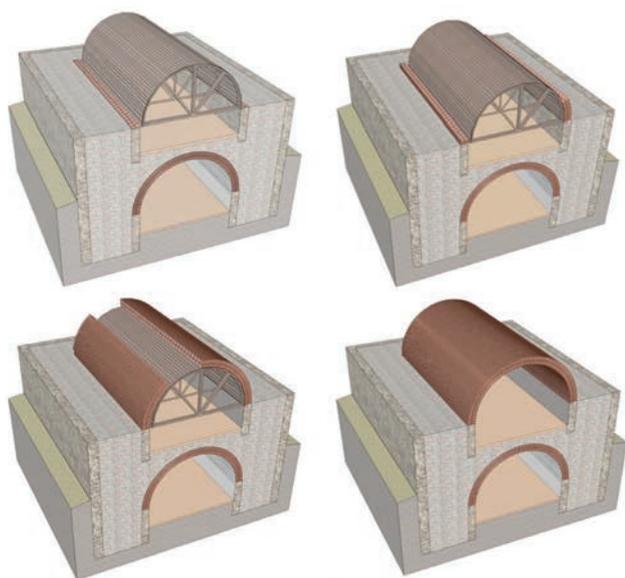
Fig. 15. Esquema con los diferentes niveles de la torre del homenaje (arriba) y secuencia constructiva de las bóvedas (abajo). Dibujos de los autores.

En cuanto al nivel superior, no quedan restos que permitan una completa interpretación del espacio. Los muros de la torre van disminuyendo en sección, pasando de los 2,60 m de espesor del nivel intermedio a los 2 m en la planta más alta, de la que quedan restos de los arranques de las bóvedas de ladrillo y de posibles muros o arcos fajones que, además de rigidizarla, podrían estar en relación con la compartimentación del espacio de la sala superior. La coronación de la torre del homenaje se ha perdido completamente, pudiendo haber existido un espacio aterrazado sobre el nivel superior.

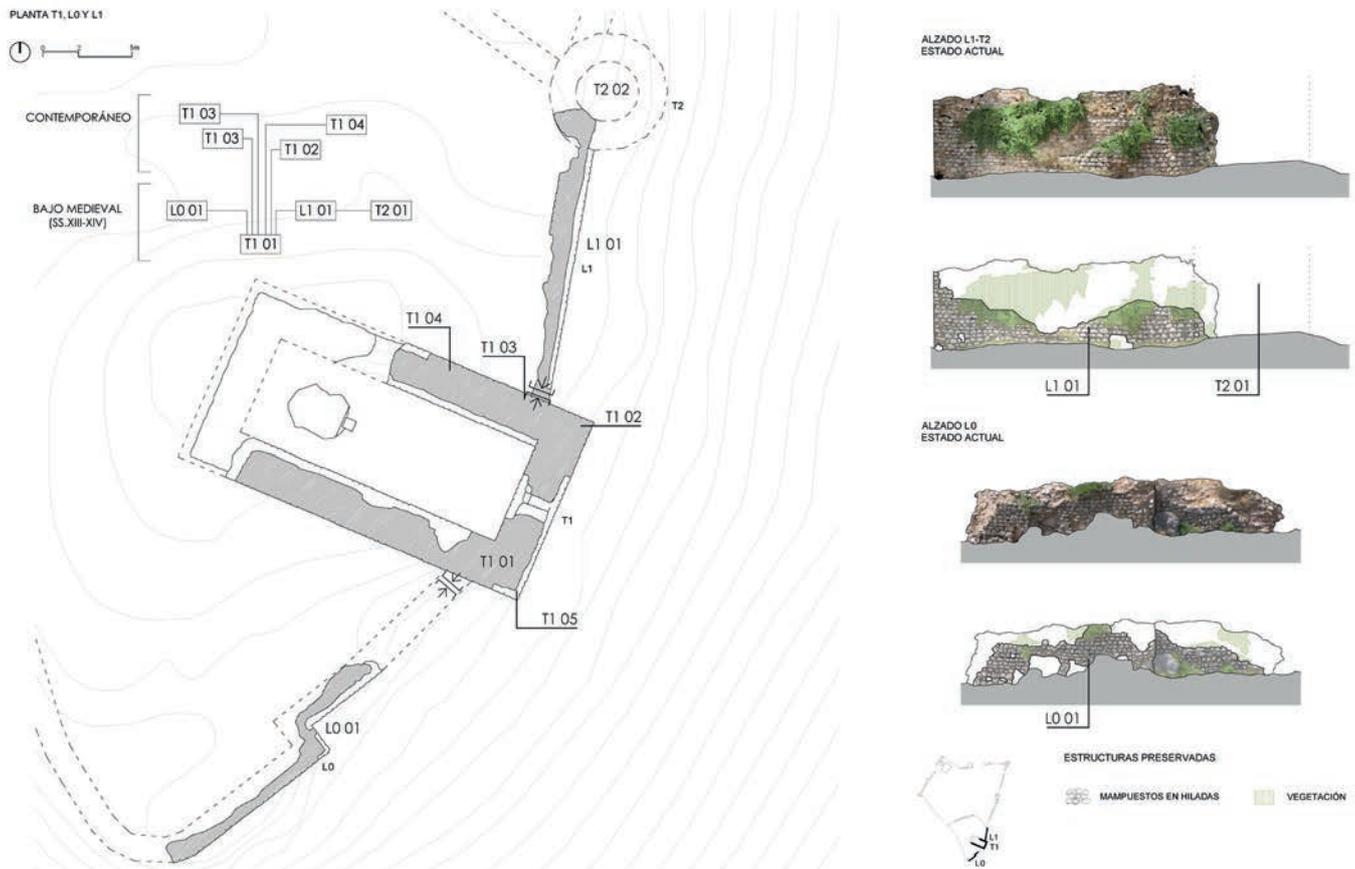
Fig. 16. Planta y alzado de los lienzos L0 y L1, adosados a la torre del homenaje. Planos de los autores.

La muralla L1 se sitúa al norte de la torre del homenaje, delimitando el contorno del recinto superior hasta alcanzar el foso. Este también se adosa sin enlazarse a la cara norte de la torre del homenaje. Está actuando como contención de una gran acumulación de material procedente de los derrumbes, presentando un desnivel de más de 5 m entre el alzado interior y el exterior.

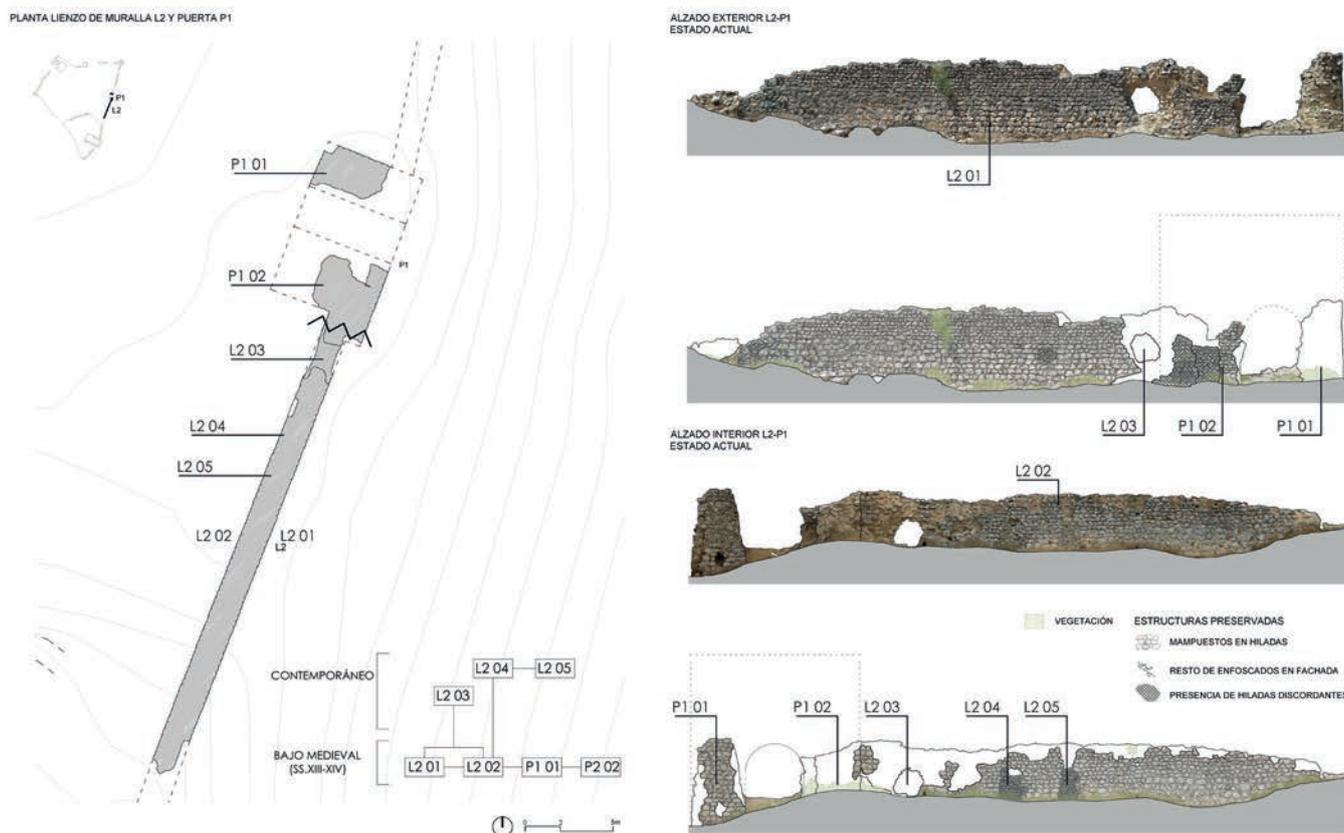
Fig. 17. Planta y alzado actual del lienzo L2 y la torre-puerta P1. Planos de los autores.

El alzado interior presenta unas características similares al exterior, apreciándose algunas irregularidades en las hiladas más cercanas al foso y a otras zonas puntuales

del lienzo donde se produce una ruptura en el trazado, existiendo restos de morteros que serían posteriores a la construcción inicial. Estas anomalías coinciden con huellas de otros muros o estructuras desaparecidos que lo habrían acometido.

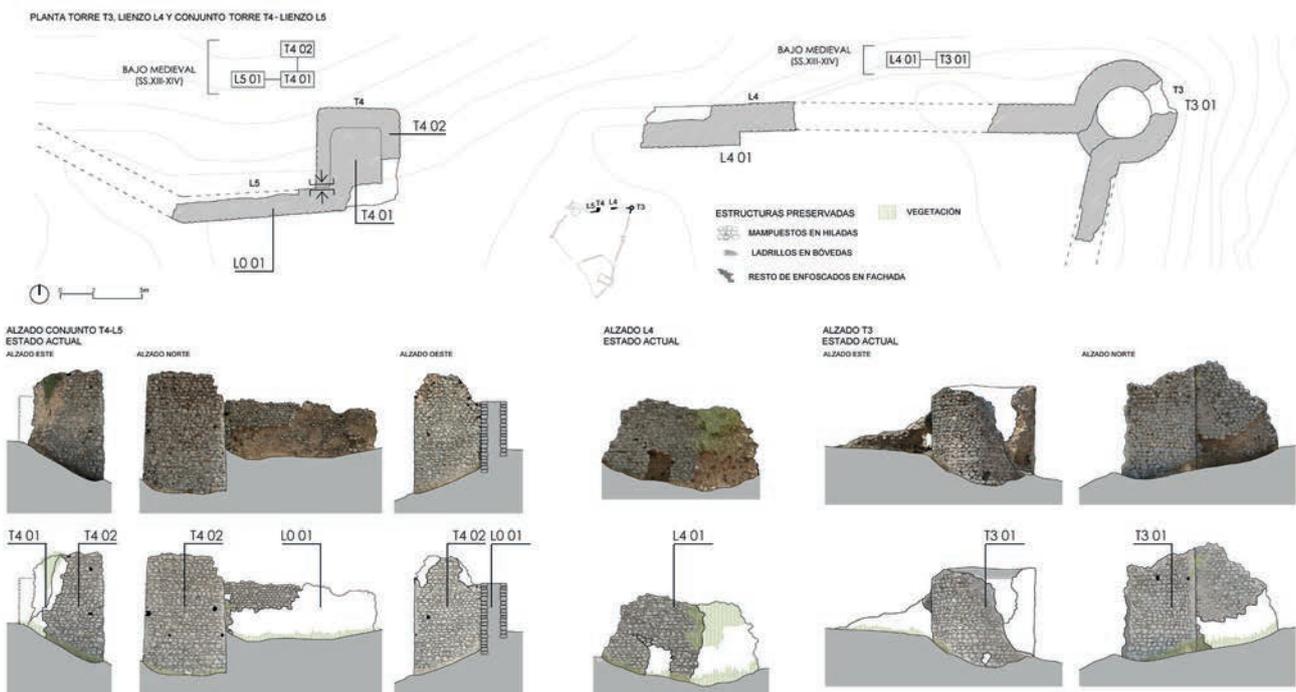
Fig. 18. Planta y alzados de las estructuras murarias y torres conservadas en el sector noreste del castillo de La Peña. Los cuatro de la derecha a la torre circular T3, los dos centrales al lienzo L4 y los seis alzados de la izquierda corresponden a la torre cuadrangular T4. Planos de los autores.

Se sitúa entre la torre circular T3 y la cuadrangular T4 (Fig. 18, centro). Está emplazado en la cara norte del recinto y los restos que aún quedan presentan un buen estado de conservación.

Al igual que sucede en la torre T3, en el aparejo de la fábrica existen abundantes restos de tejas y ladrillos. Esto podría indicar que en sus alrededores debieron de existir otras construcciones arruinadas, de las que pudieron haberse aprovechado dichos materiales. Presenta un trazado irregular, observándose un engrosamiento en la parte central del muro, desde los 1,60 m, hasta los 2,20 m. Este no es el resultado de un añadido posterior, sino que derivaría de las necesidades de reforzar este tramo de muralla, que presenta una longitud de 47 m. El peralte solamente es apreciable en su alzado interior, mostrando hacia el exterior un paramento continuo.

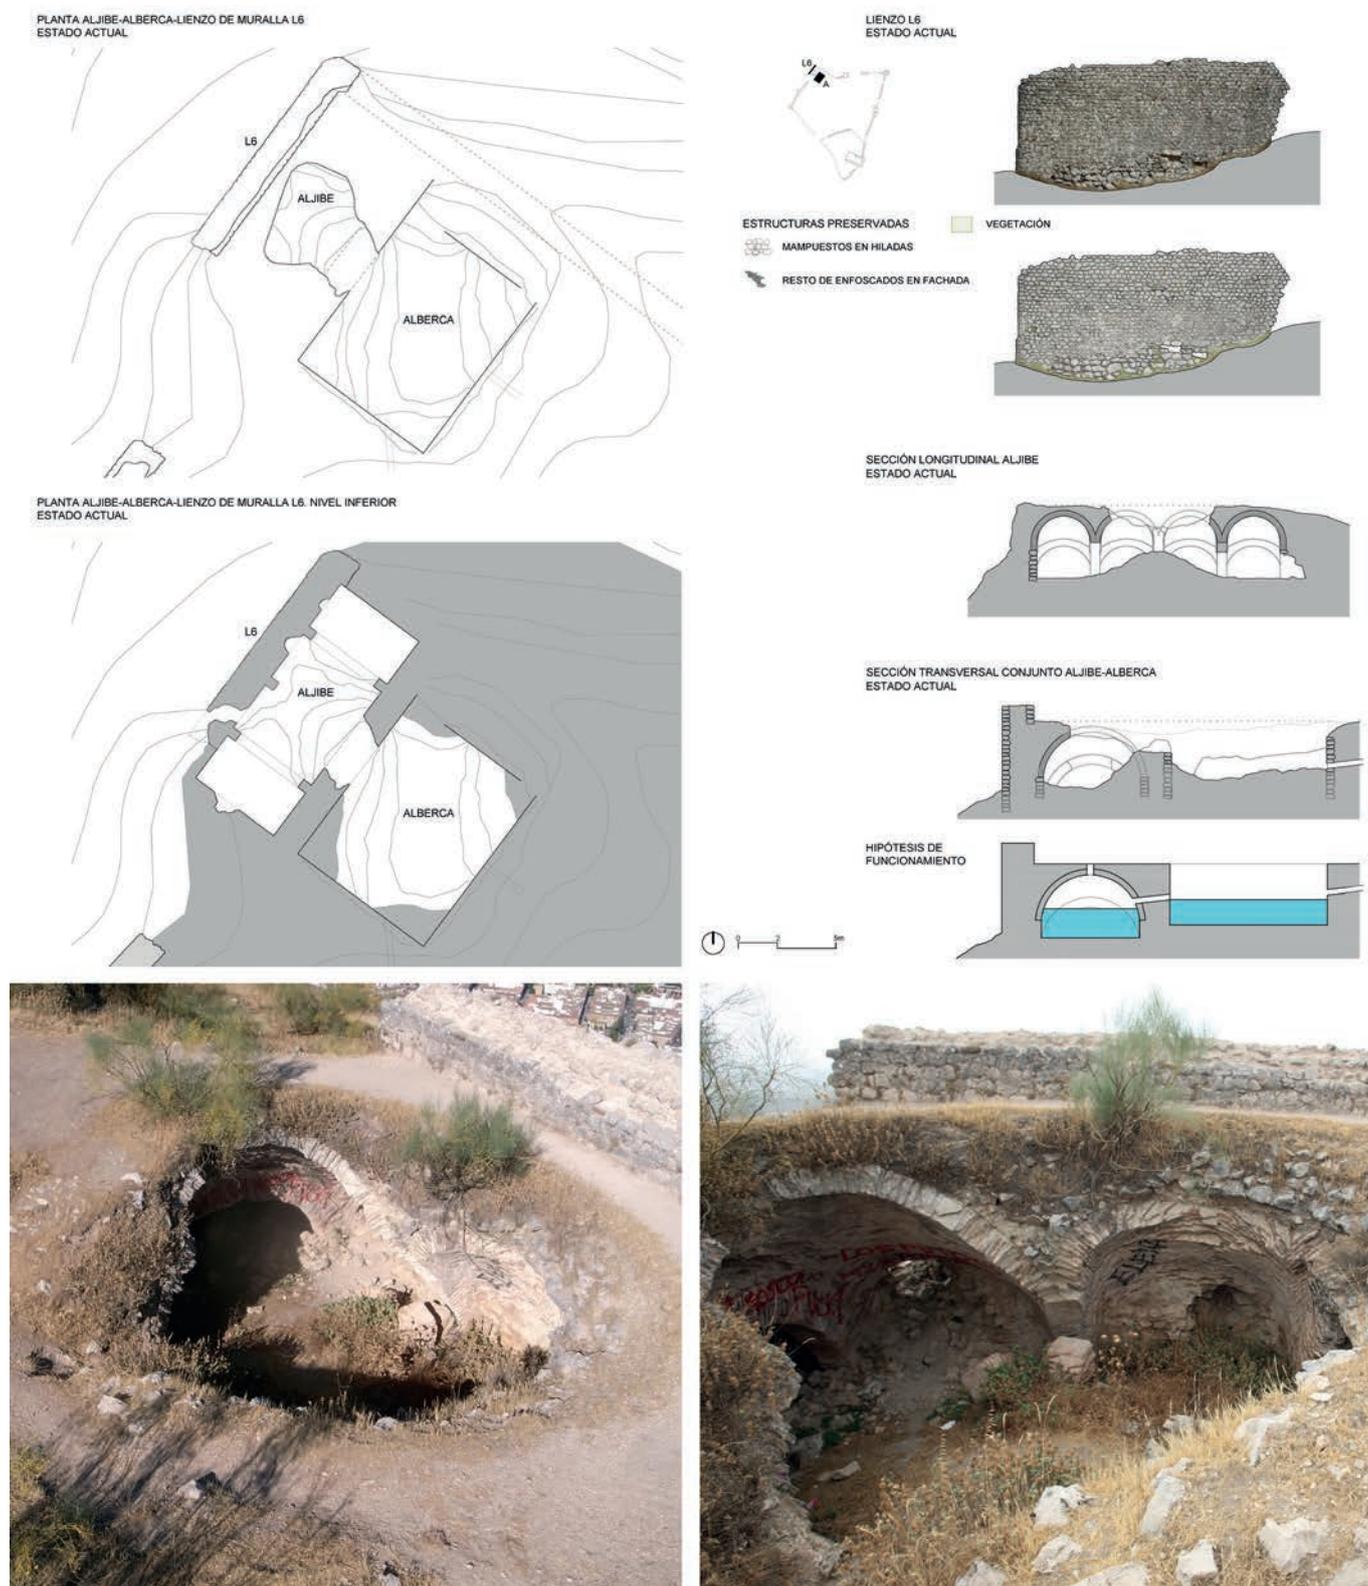
Fig. 19. Planta, alzados y secciones de las estructuras murarias conservadas en torno al aljibe y la alberca situada en el extremo septentrional del recinto inferior del castillo de La Peña. Planos y fotografías del aljibe de los autores.

La fortaleza de La Peña es el único exponente en los castillos calatravos del entorno que cuenta con una alberca conectada a un aljibe, sirviendo este elemento como un decantador del agua antes de su almacenamiento en

la cisterna. La primera cuenta con unas dimensiones de  $8 \times 11$  m y muros de mampostería, revestidos con una capa de mortero hidrófugo. En su parte más elevada se localizan dos orificios de entrada de agua. Están ejecutados en mampostería y presumiblemente quedarían conectados con una red de recogida de escorrentía de lluvia, pues se orientan hacia los sectores este y oeste del recinto inferior. En la parte oriental de la alberca se aprecian los restos de una plataforma de mampostería que debió de tener unas escaleras de bajada a la lámina de agua.

El líquido pasaría al aljibe por medio de una conducción, donde se almacenaría para su posterior extracción por un brocal, posiblemente en algunas de las bóvedas más centrales, que son las que presentan una mayor rotura. Sobre sus tres naves se dispuso una terraza asomada a la muralla.

Exteriormente el aljibe estaría protegido por el lienzo L6, siendo uno de los mejor conservados de toda la fortaleza. Esta muralla presenta un espesor superior al resto, alcanzado los 2,40 m, debido a la necesidad de contener la presión hidrostática. En su parte superior la sección se reduce hasta alcanzar 1,60 m, conservándose restos que apenas se elevan 1 m sobre la rasante.

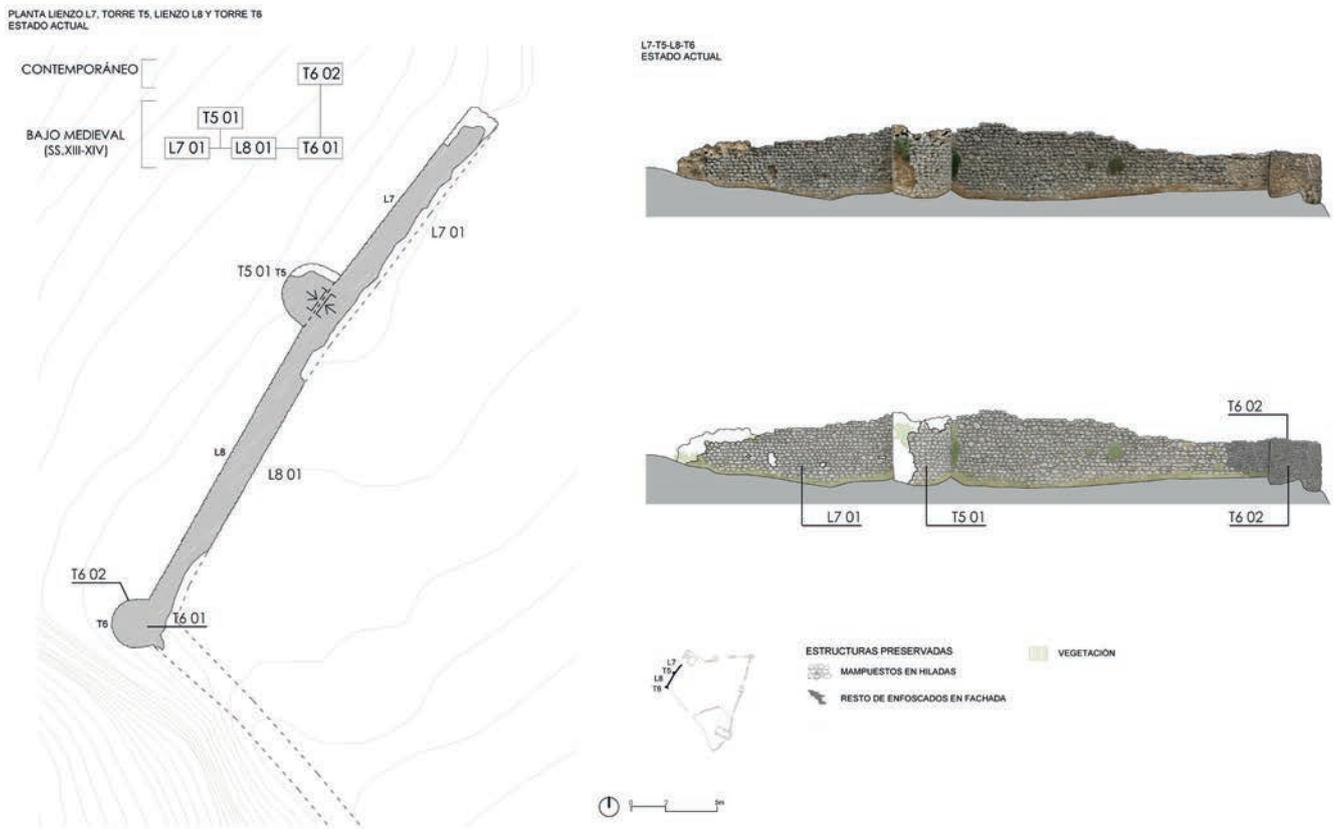
Fig. 20. Planta y alzados de las estructuras murarias y torres conservadas en el sector noroeste del castillo de La Peña. Planos de los autores.

Los torreones presentan una sección semicircular y maciza, siendo la única muestra de esta tipología en el recinto. La torre T5 no se encontraba trabada con el lienzo de muralla, lo que implica que esta actuaría a modo de contrafuerte, acortando la distancia de los lienzos que, de no ser así, estaría por encima de los 50

m. Por el contrario, la torre T6 sí presenta evidencias de encontrarse enlazada con el trazado murario.

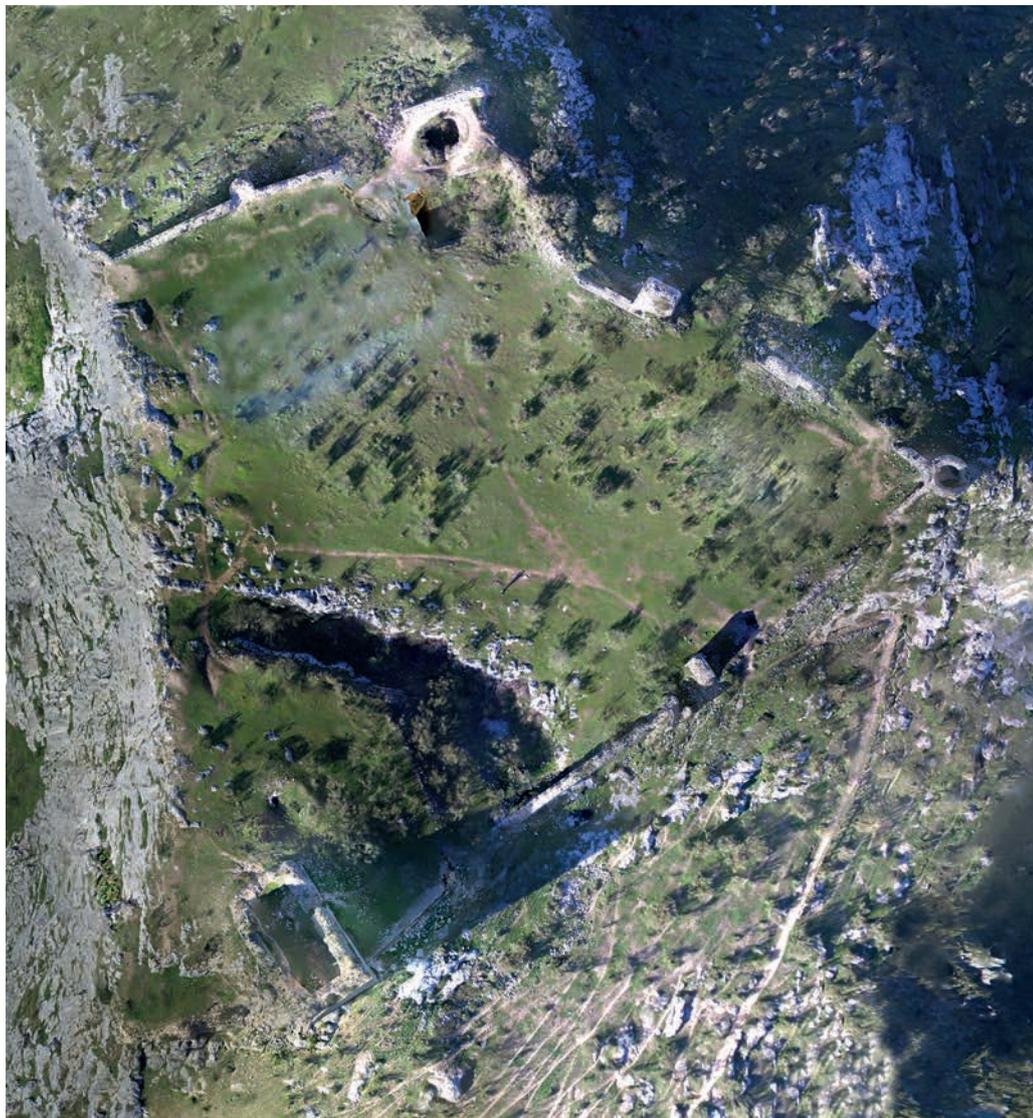
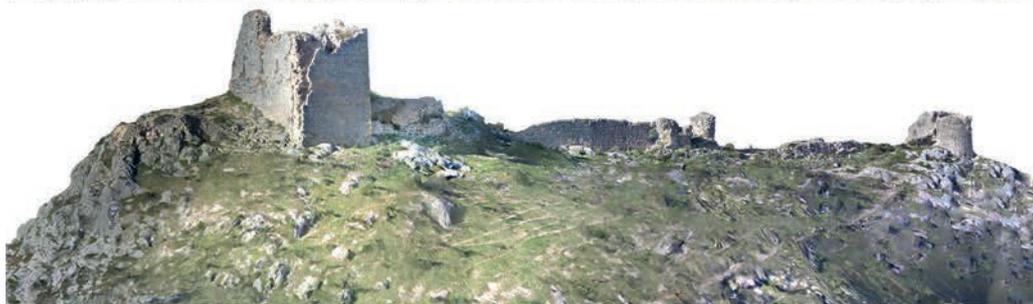
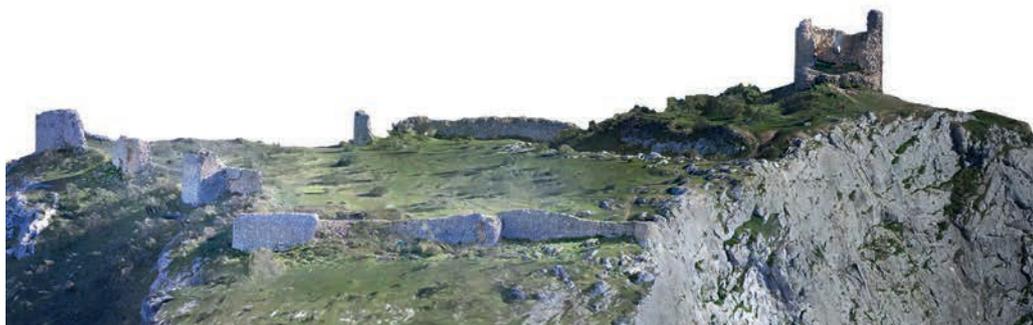
Fig. 21. Ortografías con la planta y alzados este y norte del castillo de La Peña. Fotografías y ortografías de los autores.

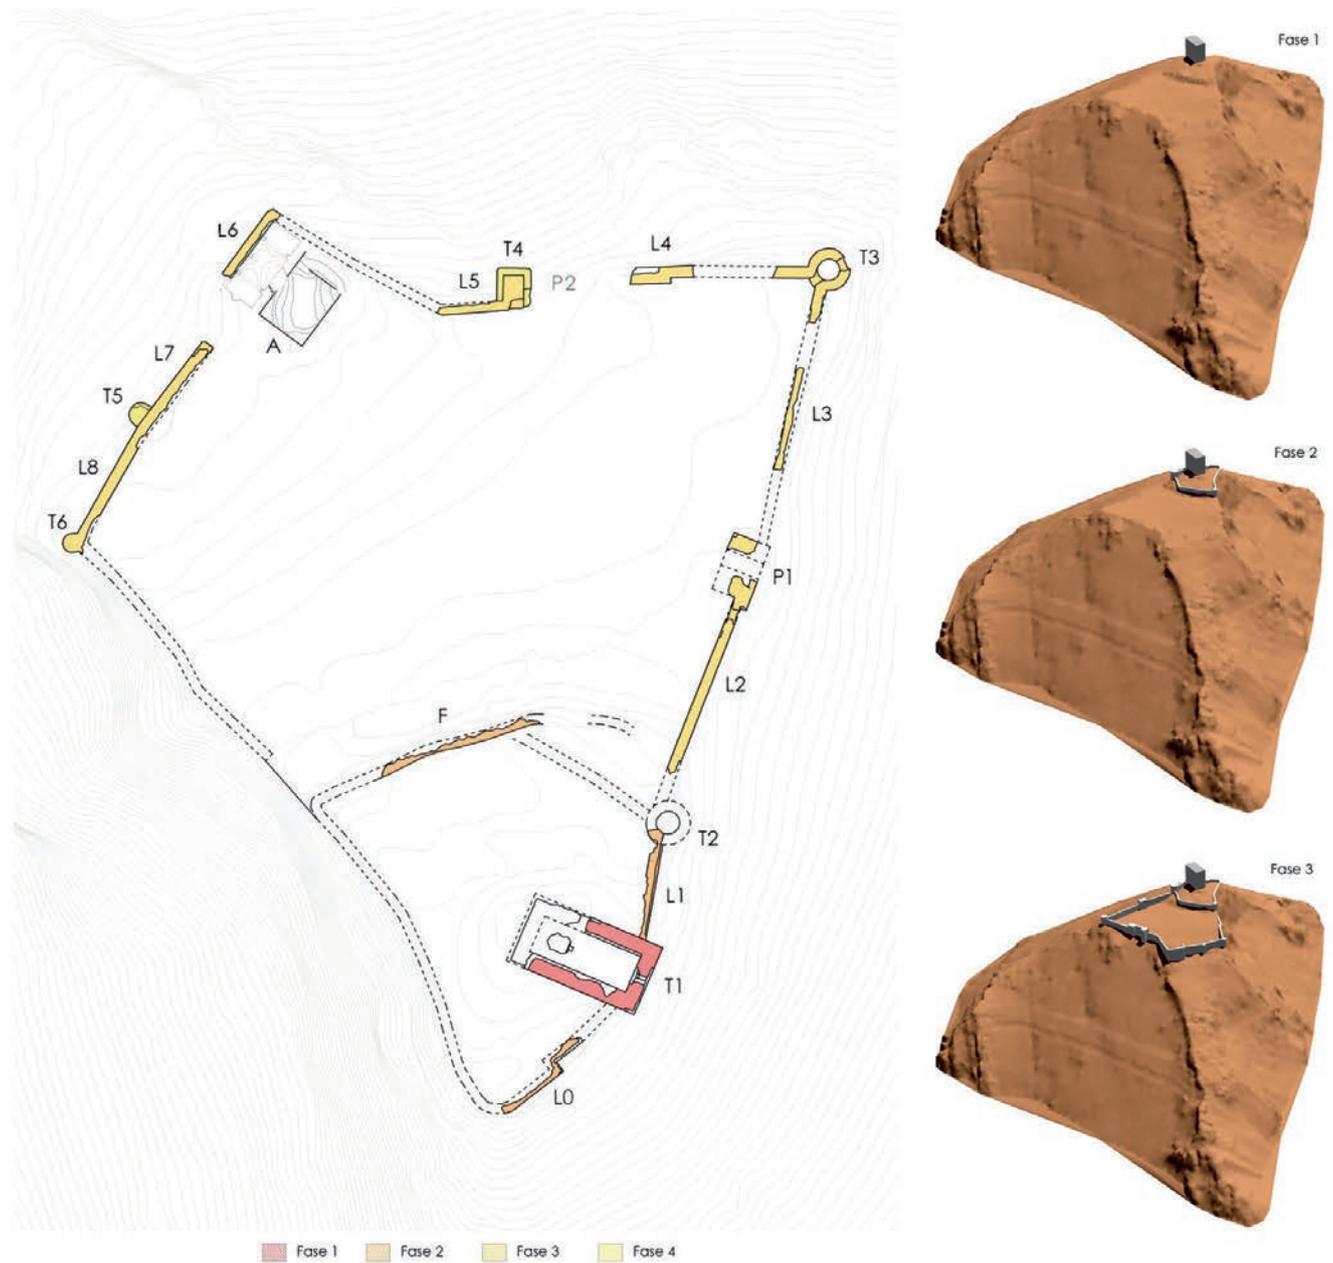
Fig. 22. Principales fases constructivas del castillo edificado por la Orden de Calatrava en La Peña de Martos. Plano y modelización de los autores.

En una primera etapa se habría ejecutado el recinto superior de la fortaleza, que albergó en su interior a la torre del homenaje, levantándose esta al inicio, para posteriormente delimitar el perímetro murario. El hallazgo de los restos de la torre T2 corrobora esta hipótesis, planteándose la posibilidad de la existencia de un sistema de control y acceso en sus inmediaciones.

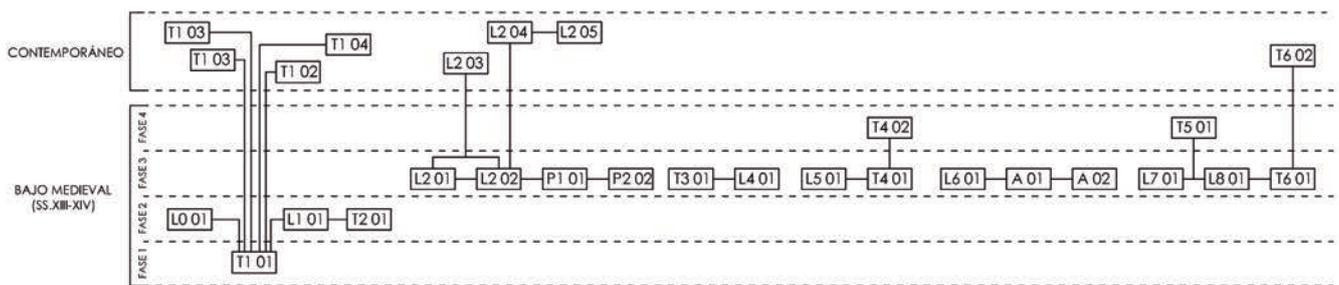
Fig. 23. Representación esquemática de las secuencias constructivas de la fortaleza. Las reseñas contemporáneas tienen que ver con grandes expolios localizados y actuaciones superficiales realizadas sobre los paramentos. Esquema de los autores.

por dos factores determinantes: la falta de mantenimiento y el expolio. En el análisis murario se puede apreciar el expolio de material, destacando el despojo generalizada del ladrillo, sillares de esquina en la torre del homenaje y otros mampuestos.
