## **Análisis arqueológico y arquitectónico de la Casa de la Exedra (Castro de Elviña, A Coruña)**

### ***Archaeological and architectural analysis of the Casa de la Exedra (Castro de Elviña, A Coruña)***

Samuel Nión-Álvarez

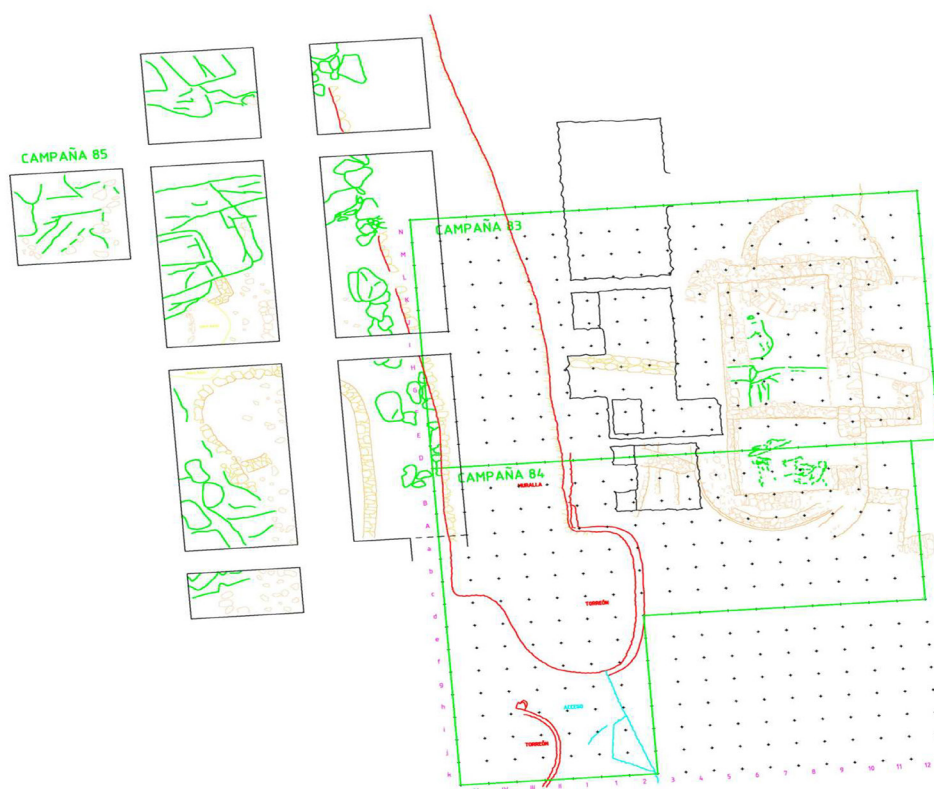
Figura 4. Planta de la Casa de la Exedra según López Gómez en 1985 (recogido en García Fernández-Albalat 2000). Se incluye representación de las intervenciones realizadas en el este de la acrópolis, el acceso y la muralla sudoeste, y la Casa de la Exedra (de izquierda a derecha)..

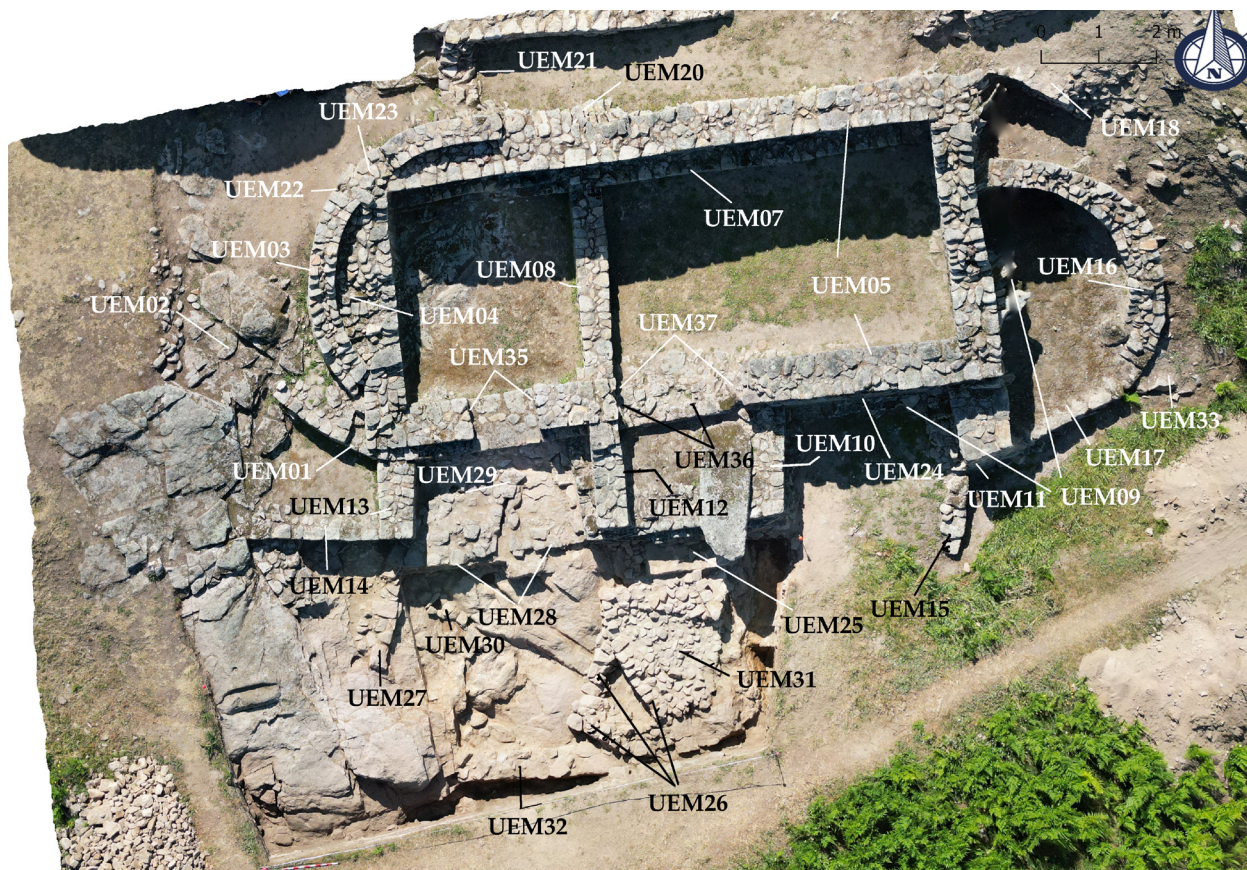
Figura 7. Plano de las Unidades Estratigráficas Constructivas (UEM) sobre ortofoto de la Casa de la Exedra.

Nuestra propuesta metodológica tiene como base fundamental el análisis estratigráfico de las relaciones entre los elementos constructivos de la Casa de la Exedra (Fig. 7), aplicando al estudio arquitectónico estrategias de análisis propias de la estratigrafía arqueológica (Carandini 1997: 115). Inicialmente influenciados por la escuela italiana (e. g. Brogiolo 1988; Parenti 1995), las técnicas de análisis “arqueoestratigráficas” han sido exitosamente desarrolladas en España, especialmente desde los años 90 (e. g. Latorre González-Moro y Caballero Zoreda 1995; Caballero Zoreda y Escribano Velasco 1996; Azkarate y Quirós Castillo 2001). La base teórica de esta disciplina consiste en establecer un análisis diferencial entre paramentos que diferencie fases y relaciones en una secuencia constructiva, generando un primer esbozo interpretativo que resulta particularmente útil en aquellos contextos parcos en materiales, sedimentación o dataciones. Debe tenerse en cuenta que, al igual que ocurre en una secuencia estratigráfica, la secuencia ocupacional de un edificio no solo implica fases constructivas, sino también episodios de

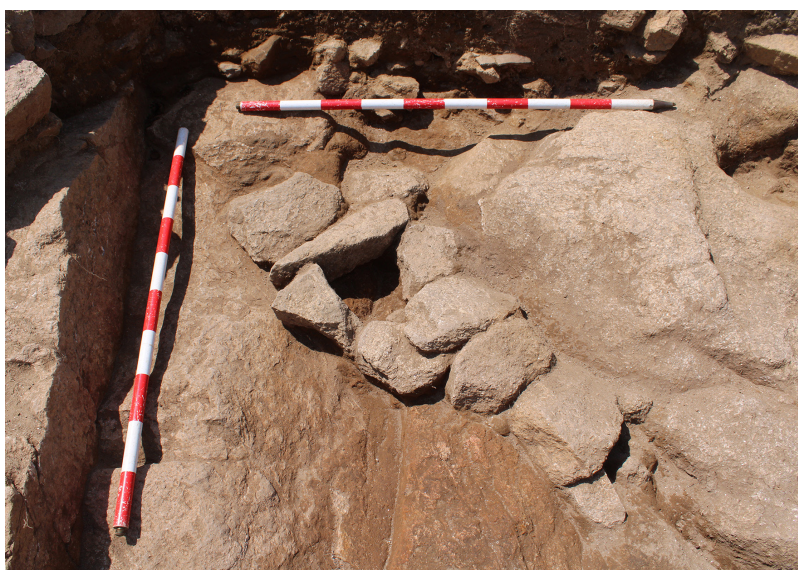
Figura 9. Fotografía de detalle de la estructura de canalización.

Otro elemento constructivo de interés son las estructuras de canalización identificadas en este ámbito. La más representativa es la UEM30, una canalización soterrada de 95 cm de largo y 25 cm de ancho, orientada en dirección NE-SW (Fig. 9). Siguiendo los trabajos de Monteagudo, no es descartable que esta canalización tuviese relación con otra identificada en el interior de la Exedra (información recopilada en García Fernández-Albalat 2000: 168). Aunque no podamos confirmarlo, es probable que su posición estratigráfica fuese semejante, pues ambas se sitúan bajo varias estructuras de la Fase II. No resultaría extraño que existiese alguna construcción relacionada con estas canalizaciones, pero los datos actuales no permiten identificar ninguna otra estructura vinculada a la Fase I. Por último, debe destacarse la presencia de un muro (UEM32), situado en el ámbito este (Fig. 10).

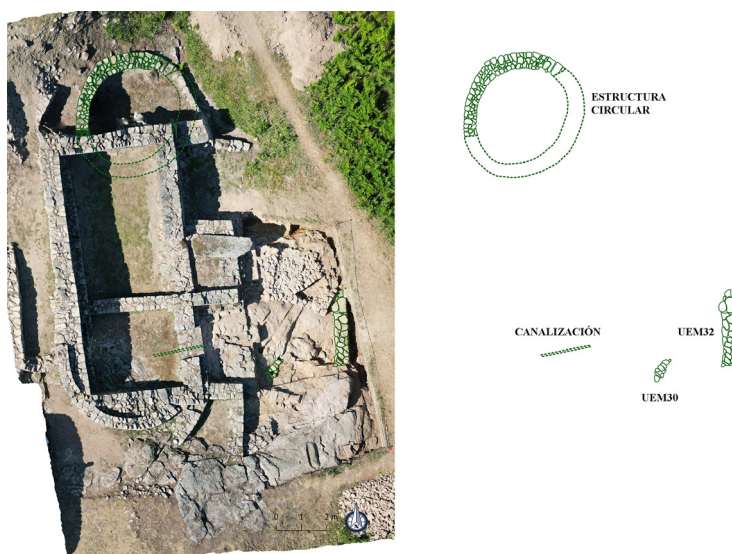
Figura 10. Estructuras de la Fase I.

A nivel funcional, el muro UEM32 habría funcionado como estructura delimitadora del camino de ronda, dada su orientación con respecto al trazado del sistema defensivo. Este hecho resulta coherente con su posición estratigráfica, pues su construcción es claramente anterior a la Fase II, por lo que debe datarse con anterioridad al siglo II a. C. Teniendo en cuenta su relación con las estructuras defensivas y las cronologías del sistema de acceso exterior, es posible que el muro se relacione con sus fechas de construcción (s. V-IV a. C.). No obstante, la ausencia de dataciones absolutas de la Fase I impide que podamos afirmarlo, siendo más prudente aseverar un lapso cronológico entre inicios del siglo IV a. C. y finales del III a. C.

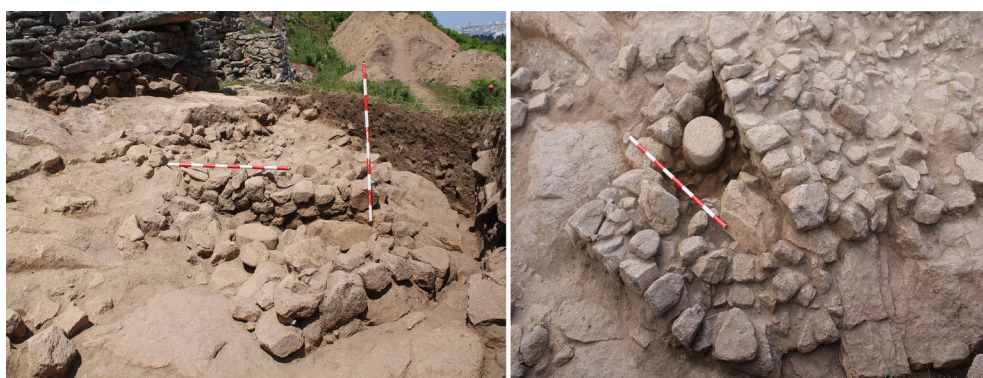
Figura 11. Alzado y planta de las estructuras UEM26/UEM31.

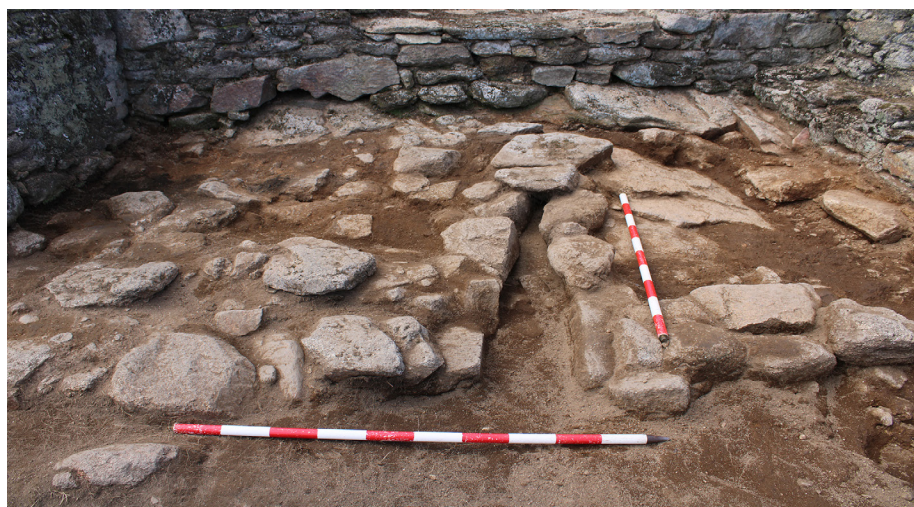
Figura 12. Estructura de canalización UEM29.

En lo referido a su análisis, pueden señalarse dos aspectos. Por una parte, resulta curioso que, al tiempo que se amortiza una canalización, se construya otra en una localización próxima, hecho que hace pensar en una posible sustitución adaptada al nuevo formato del edificio. Por otra parte, y aunque resulte paradójico, la orientación de la

canalización hacia un relleno en el centro de la estructura no resulta particularmente coherente con una estrategia de drenaje, pues el agua se acumularía en un entorno sin elementos que permitiesen su evacuación. Esto podría vincular su uso con otro tipo de actividades, como veremos más adelante.

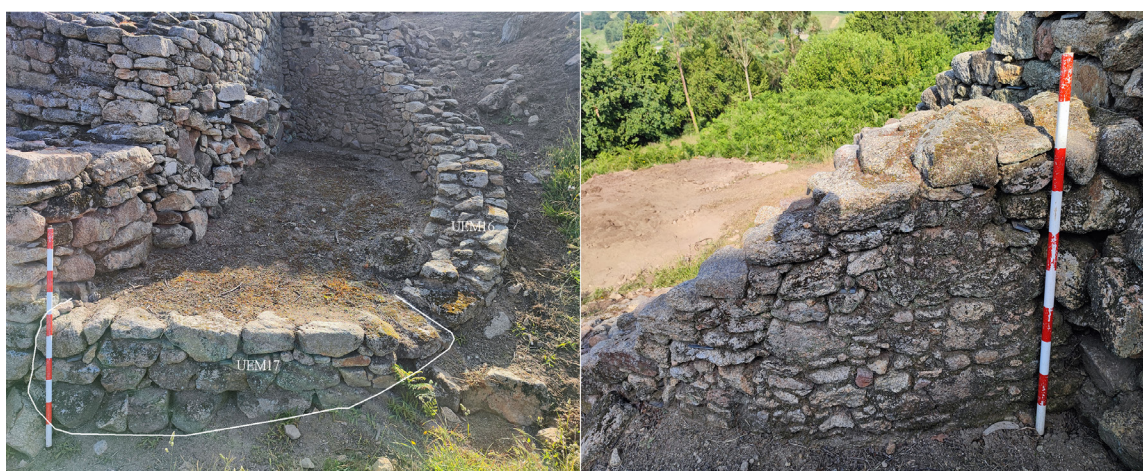
Figura 13. Detalle de la UEM17 (izquierda) y paramentos de la UEM16 (derecha).

Finalmente, podemos destacar una estructura circular identificada en el ámbito norte (UEM16). Esta construcción se asienta directamente sobre la cimentación de la estructura de la Fase I, definiéndose por una planta circular, cortada en su parte sur, que parece haber funcionado a modo de horno. Esta interpretación se fundamenta en la abundante presencia de restos de hollín en su parte inferior, siendo también destacable su construcción “en falsa cúpula”, tal y como la definió Monteagudo (1990: 15) en sus excavaciones. En estudios anteriores, esta estructura se vinculó con la ocupación galaicorromana del espacio (Mañana Borrazás *et al.* 2002: 74-75), aduciendo que su parte este se adosaba a un machón (UEM11) claramente vinculada con las fases de reforma de la ocupación romana. Sin embargo, el presente estudio ha permitido concluir que la estructura circular no se adosa a este machón, sino que esta unión se hace a través de un tramo de muro posterior (UEM17), que se superpone a los paramentos de la estructura circular (Fig. 13). Precisamente, las características de sus paramentos son completamente disímiles en comparación con los de la UEM16, encajando con propio de las construcciones de época galaicorromana (Tipos 1 y 4; Fig. 14). En segundo lugar, recordando los textos de Monteagudo (1990: 15), el interior de la Exedra albergaba dos niveles claramente diferenciados: uno superior con cerámica castreña, ánfora, tégula y *sigillata*, y uno inferior con carbones, fragmentos óseos y gran cantidad de carbones y tierra calcinada, sin cerámica romana y vinculado directamente con las manchas de hollín. En este sentido, todo parece indicar que la UEM16 se vincula con la ocupación de la Fase II. Más dudas ofrece su planta original, pues las posteriores remodelaciones del edificio no permiten aclarar si se trató de una estructura completamente circular, si se adosaba a la gran estructura oval de la UEM03 o si conformaba otro tipo de estancia con una morfología diferente.

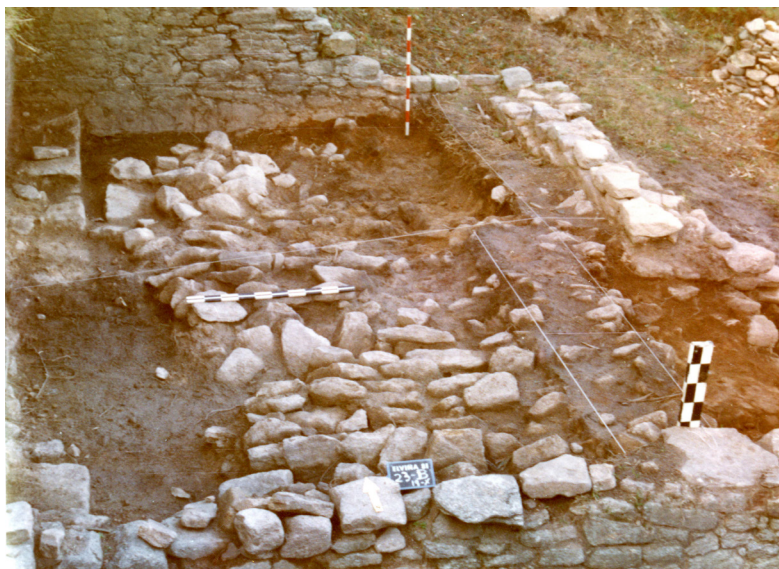
Figura 17. Interior de la estancia norte de la Casa de la Exedra (1982). Fuente: Archivo del Museo Arqueológico e Histórico Castelo de San Antón.

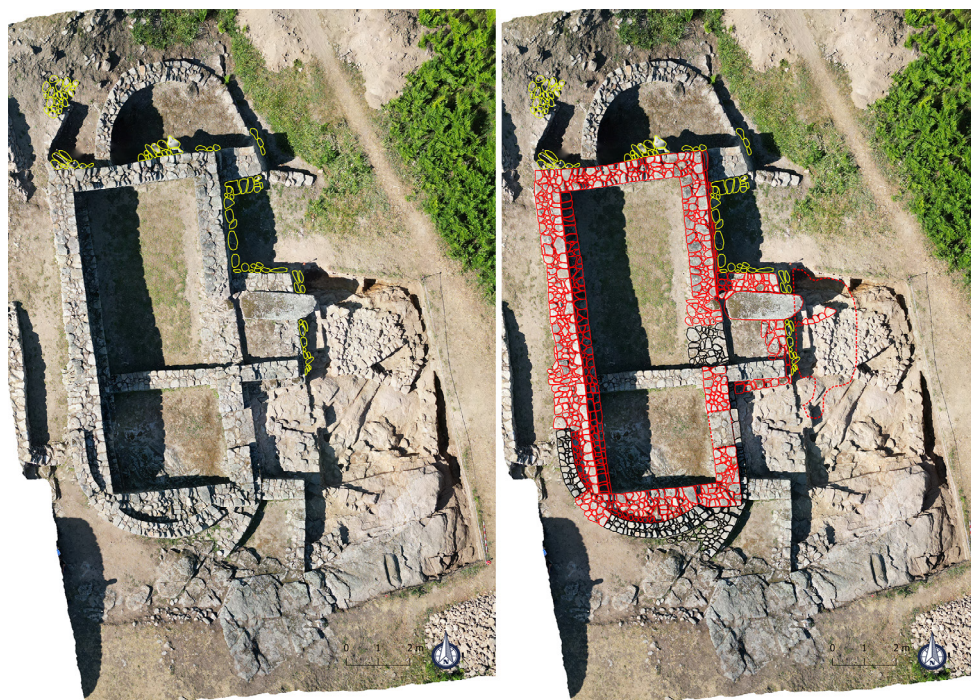
Figura 18. Niveles de la Fase III (en amarillo, izquierda) y estructuras de las Fases III y IV (derecha).

Aunque algunos de estos depósitos pudieron ser confundidos con niveles de cimentación, existen bastantes argumentos para considerarlos como un contexto de derrumbe. En la campaña de 2023, se sondeó el entorno inmediato de las estructuras UEM05, UEM10 y UEM24, constatando la ausencia de zanjas de cimentación, y evidenciando, además, que la UEM09 había sido retirada en este ámbito para dejar paso a nuevas estructuras de pavimentación en el entorno. De hecho, existe una estrategia de vaciado y/o regularización de este nivel de derrumbe en aquellos puntos que suponía un problema para las construcciones de las Fases IV y V. Un ejemplo representativo se observa en el interior de la estructura rectangular, cuya superficie fue regularizada para nivelar la pendiente interna de la estancia (Fig. 17). Este proceso de remoción/regularización de la UEM09 también puede observarse en el entorno de las estructuras UEM10 (atrio porticado) o UEM25 (pavimento de nivelación).

Tras el abandono de la Fase III, la Fase IV muestra una nueva reestructuración del edificio. La estructura más representativa es una gran construcción rectangular (UEM05), de 11,1 m de largo y 5,4 m de ancho, definida por una única

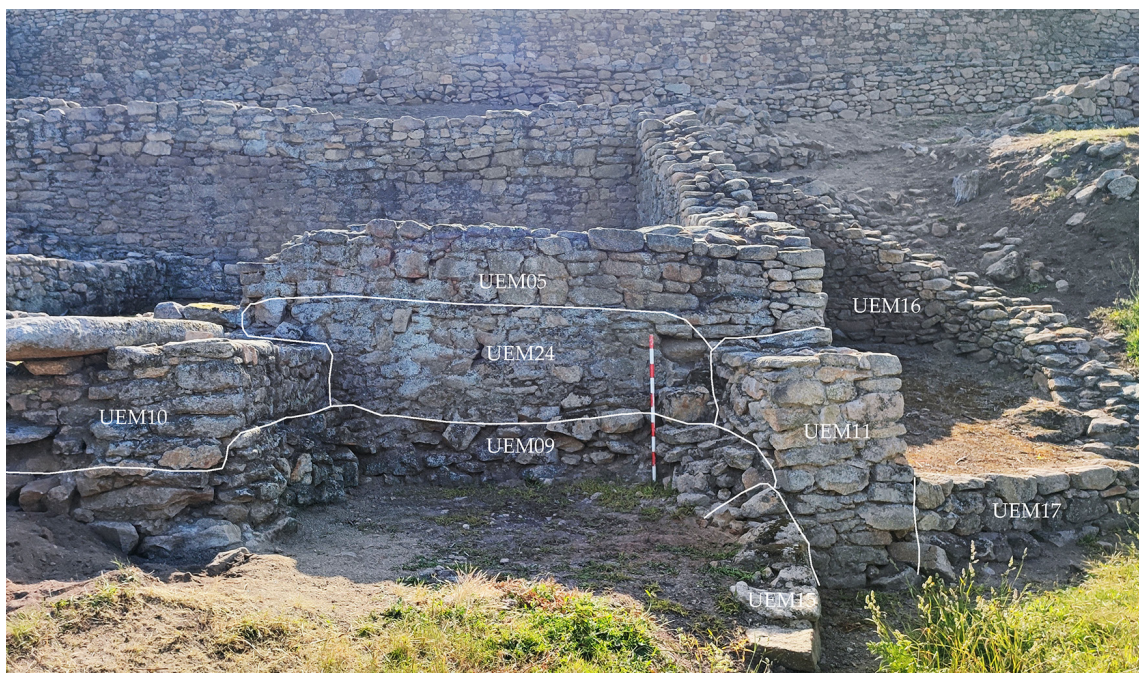
Figura 19. Interpretación estratigráfica de la fachada este de la Casa de la Exedra. Elaborado a partir de Nión-Álvarez *et al.* (2023).

La estancia rectangular delimitada por la UEM05 presenta un único acceso (UEM36), situado al este (Fig. 19). Esta entrada se destaca en su entorno a través de un pódium de planta irregular (UEM10) adosado a la UEM05. Según Mañana Borrazás *et al.* (2002: 74-77), habría funcionado como una entrada porticada de carácter monumental, presumiblemente coronada por una gran losa de piedra a modo de dintel. Debe señalarse que dicha piedra no fue encontrada en posición original, y tampoco es descartable que haya tenido otras funcionalidades en fases anteriores. Finalmente, es necesario mencionar la presencia de grandes losas de granito, de morfología rectangular y superficie plana, identificadas en el interior de esta estructura en 1981, quizás empleadas como soporte del dintel o, más probablemente, como escalones de acceso.

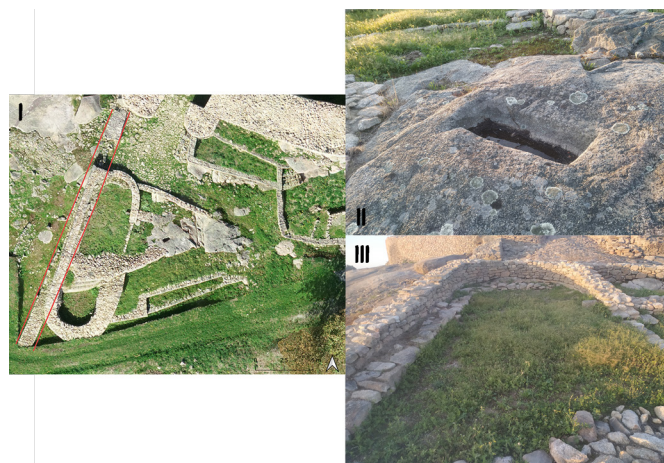
Figura 23. I. Vista aérea de la estructura oval, con el atrio al este. En rojo, muro divisor. II. Pileta situada en el centro del atrio. III. Estado actual del interior de la estructura oval.
