Análisis y recuperación de un paisaje urbano fortificado en la villa de Verín (Orense, Galicia)

Analysis and recovery of an urban fortified landscape in the town of Verín (Orense, Galicia)

LaPa - Laboratorio de Patrimonio, CSIC. Santiago de Compostela*

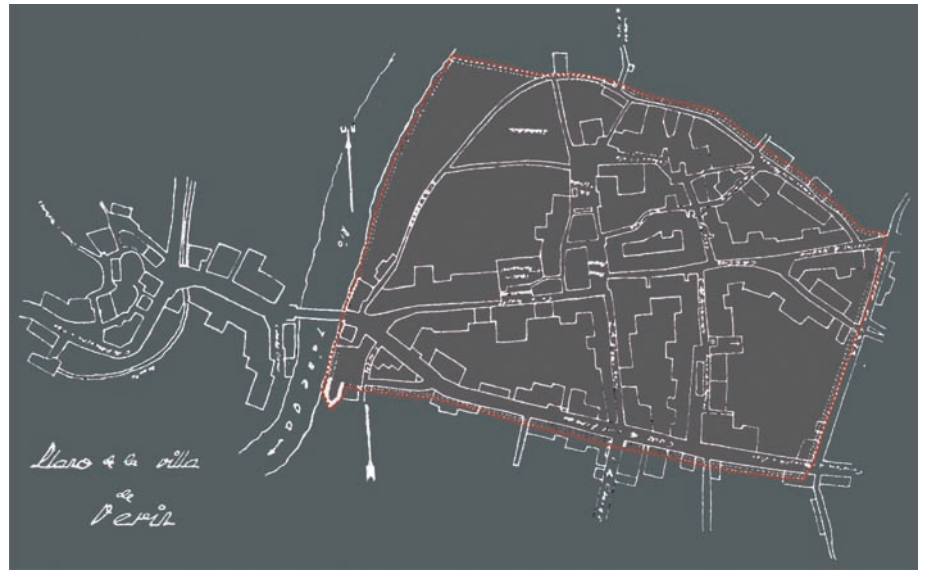
Fig. 3. Plano de Verín, publicado por Taboada Chivite (1949), en el que se representa en línea de puntos el posible trazado de la muralla y el Baluarte de la Calle de Elle

Este mismo investigador propone el trazado de la muralla (TABOADA CHIVITE, 1949) que, partiendo de dicho baluarte², circunscribe lo que actualmente se considera el casco histórico de la villa, aunque ampliándolo por el E, el NW y el lado N, con un trazado prácticamente rectangular cuyo lado más largo se orientaría en sentido E-W. Para esta propuesta se basó en los escasos restos conservados de esta posible fortificación, en la toponimia,

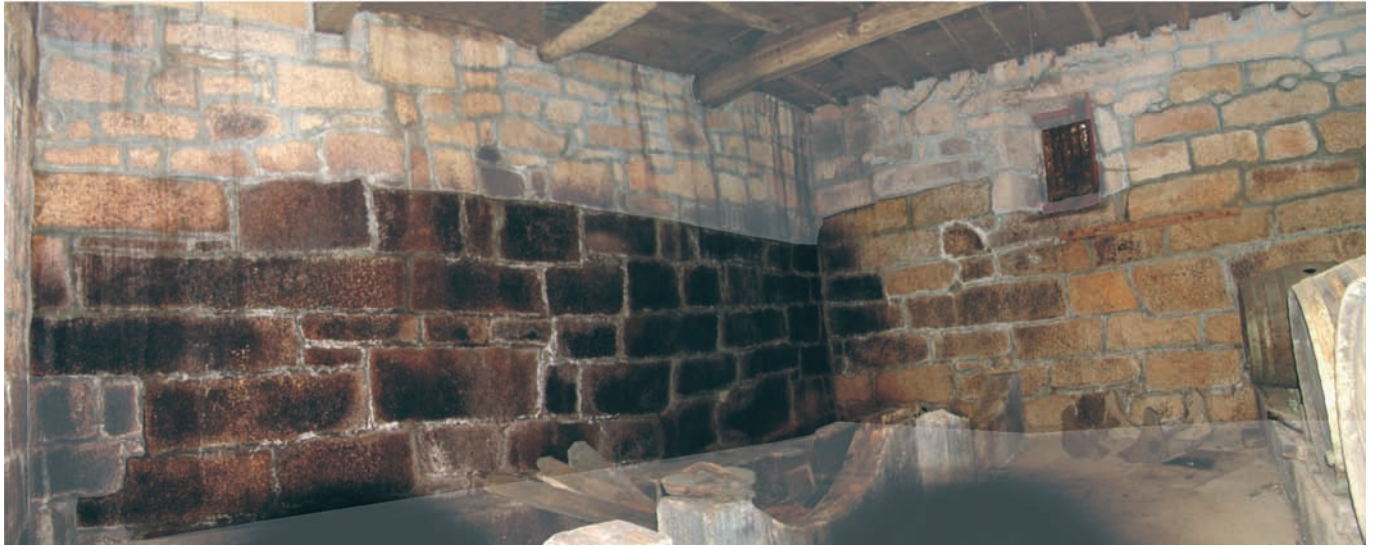
Fig. 7. Restos del torreón bajomedieval identificados en el sector 7

Se conservan los restos de un torreón que podría estar relacionado con un sistema defensivo de la villa de Verín, anterior a la construcción de la fortificación abaluartada, o con la existencia de determinados puntos de control en las vías de acceso a Verín. La estancia en la que se localizan estos restos presenta una planta cuadrangular, la única regular de toda la edificación.

La fachada N que cierra actualmente este espacio contiene dos saeteras, cuya tipología no se corresponde con el tipo de vanos documentados en esta zona en las bodegas⁵. Creemos que podría tratarse de elementos reutilizados de una construcción anterior que, por el tipo de vano de que se trata, posiblemente tuviera una funcionalidad defensiva⁶.

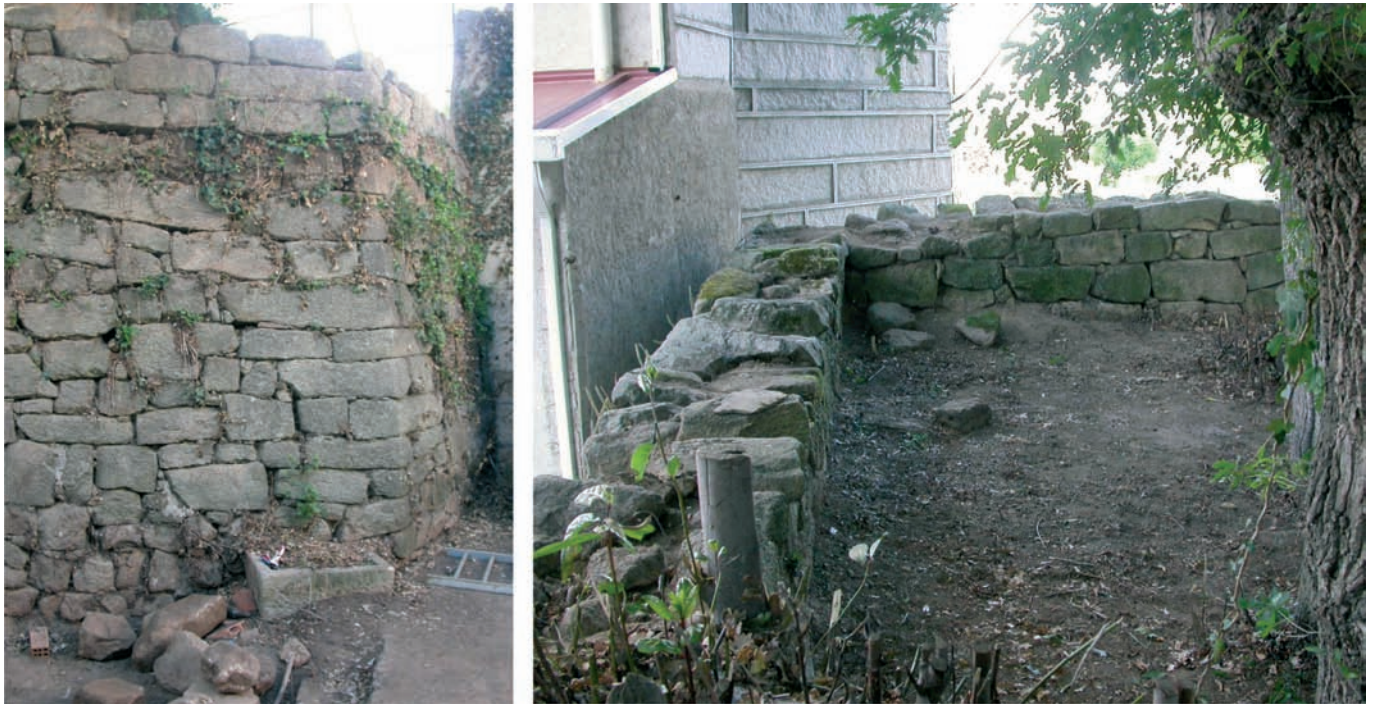
Fig. 9. Distintos aspectos del baluarte de la Calle de Elle. En la imagen de la izquierda la unión entre la cara y el flanco, en la imagen de la derecha la parte superior del ángulo capital

La fase más antigua conservada se localiza en su cara SE y flanco E, aunque el flanco ha sido cortado posteriormente para la construcción, primero, de la casa con patín (en la fase IV) y, después, del alambique (en la fase VII), ya que son las partes del baluarte que menos modificaciones han sufrido a lo largo del tiempo. Se cree que a ello han contribuido dos hechos. Por un lado, esta cara y flanco, son los menos expuestos a las acciones producidas por las riadas, frente a los opuestos que estaban en contacto directo con el río y han sido reconstruidos en varias ocasiones. Por otro lado, del análisis efectuado de todo el proceso de subasta de la fortificación de Verín que tiene lugar entre los años 1836 y 1849⁹, se deduce que los vecinos están en contra de esta venta y uno de los motivos que alegan es que las murallas de la fortificación protegen a la villa de las crecidas del Támea, siendo estos mismos vecinos los que en ocasiones se hacen cargo de la reconstrucción de este elemento.

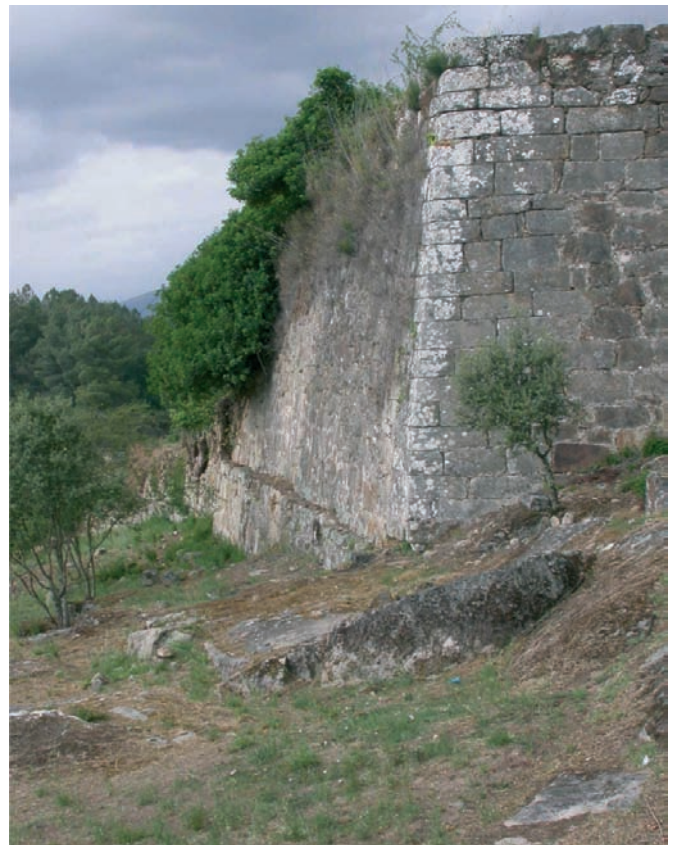
Fig. 10. Baluarte de la fortificación moderna del Castillo de Monterrei. Se puede apreciar que en la cimentación se emplea el mismo sistema de banquetta documentado en el Baluarte de Elle

- **Cimentación:** está constituida por tres elementos: fosa de cimentación, depósito de piedras que colmatan la fosa y doble banqueta que sobresale de la cortina, con un perfil en talud, formando un sistema combinado de banquetas y rellenos que afianzan el terreno húmedo sobre el que se asienta la muralla.

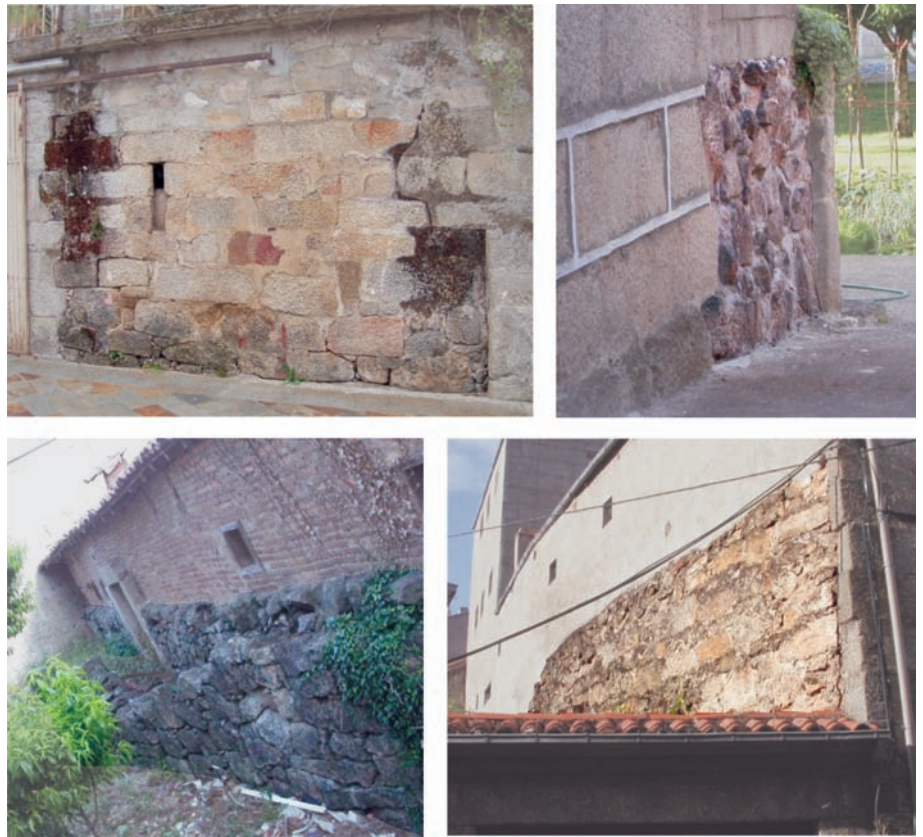
Fig. 13. Estructuras identificadas durante la prospección del casco urbano de Verín. En la imagen superior izquierda el muro con saetera ES050530U04; en la inferior derecha el muro en talud ES050615U01; las otras dos imágenes se corresponden con muros localizados en la Calle Muralla

de un puente, o en su defecto una puerta de acceso a la villa. Además de los restos de este torreón documentado dentro del solar y de la referencia que a él se hace en el documento del año 1853, se ha identificado durante la prospección un muro que contiene una saetera, del que se hablará posteriormente, y que podría, por su proximidad, estar relacionado con éste (ver figura 13).

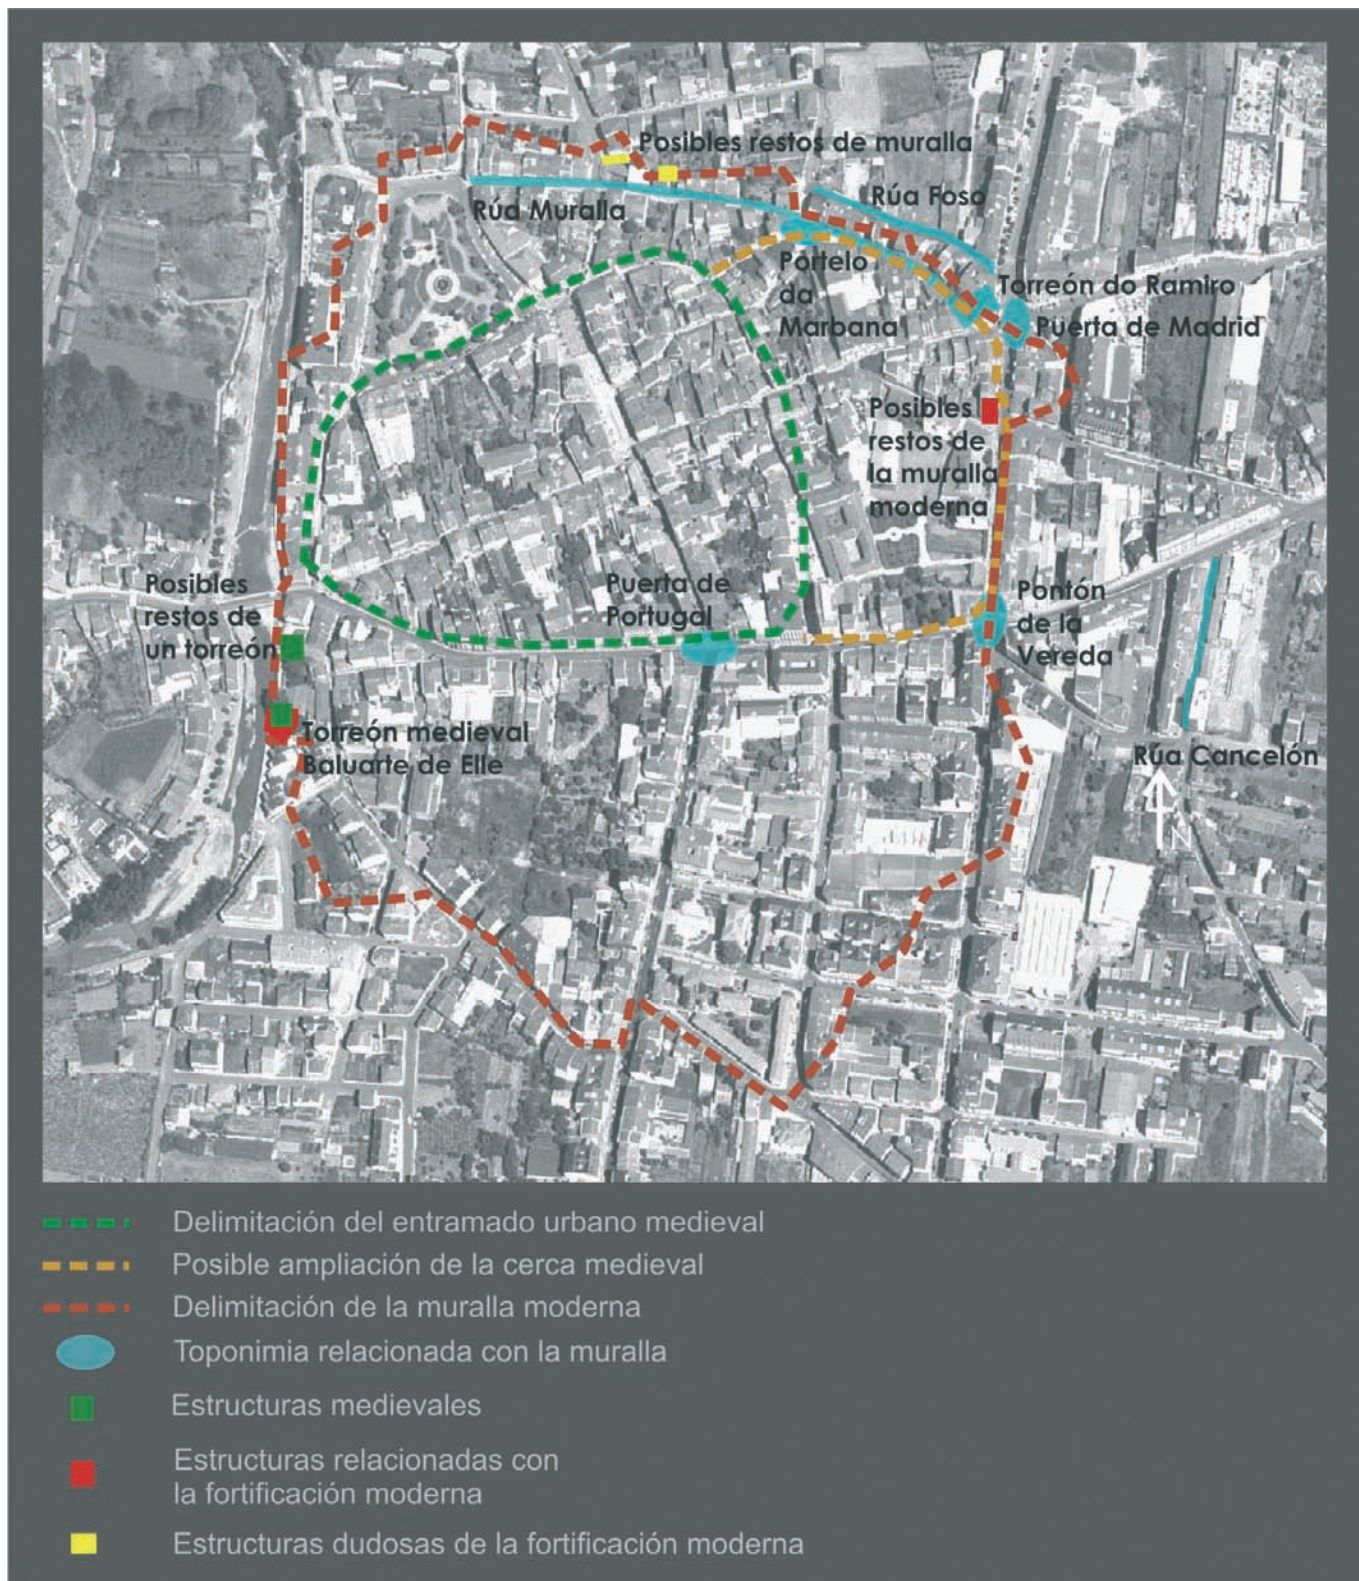
Fig. 15. Síntesis de los trabajos realizados en el casco urbano de Verín, con la reconstrucción hipotética de los trazados medieval y moderno

A su vez, esa muralla pudo estar reaprovechando en el frente W, el que vierte hacia el Río Támea, el trazado de otra anterior, el cual abarcaría un espacio menor intramu-

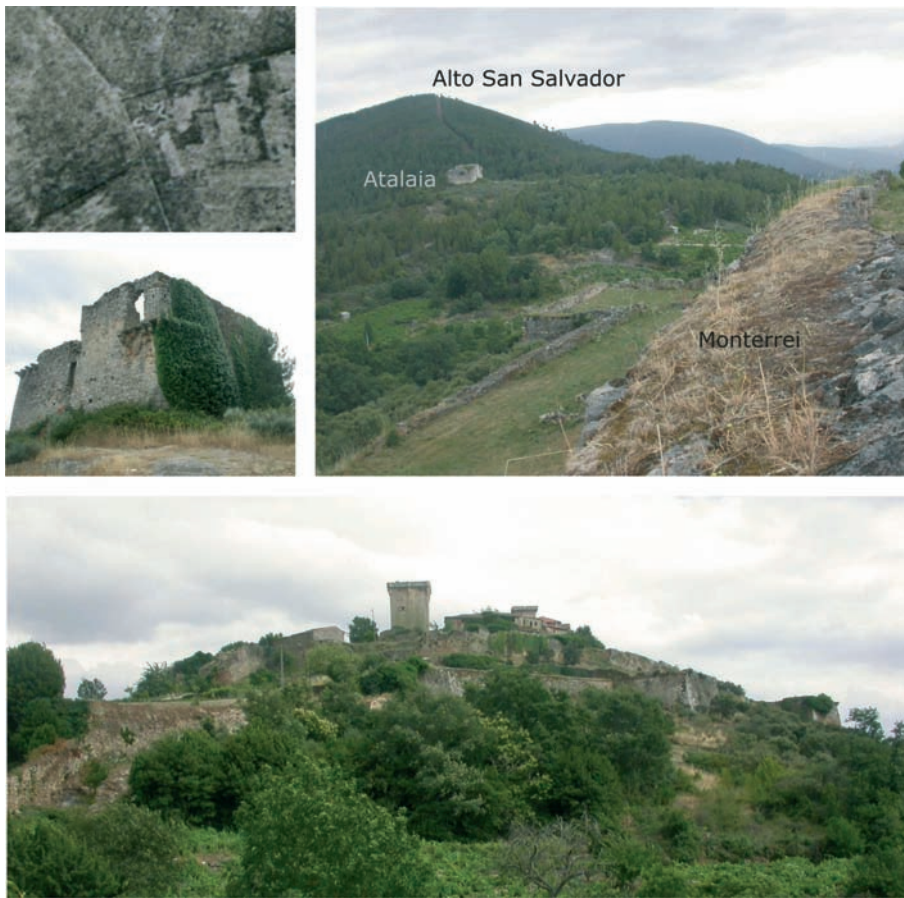
Fig. 19. Fortificaciones localizadas entre Monterrei y el Alto de San Salvador

compusiese de trincheras que podrían corresponder a la fortificación de campaña que se habría ido construyendo a medida que avanzaba la Guerra de la Restauración Portuguesa.
